NEK 405-2, elk kontroll bolig

Grefsenkollveien 9c

Oppdragsinformasjon

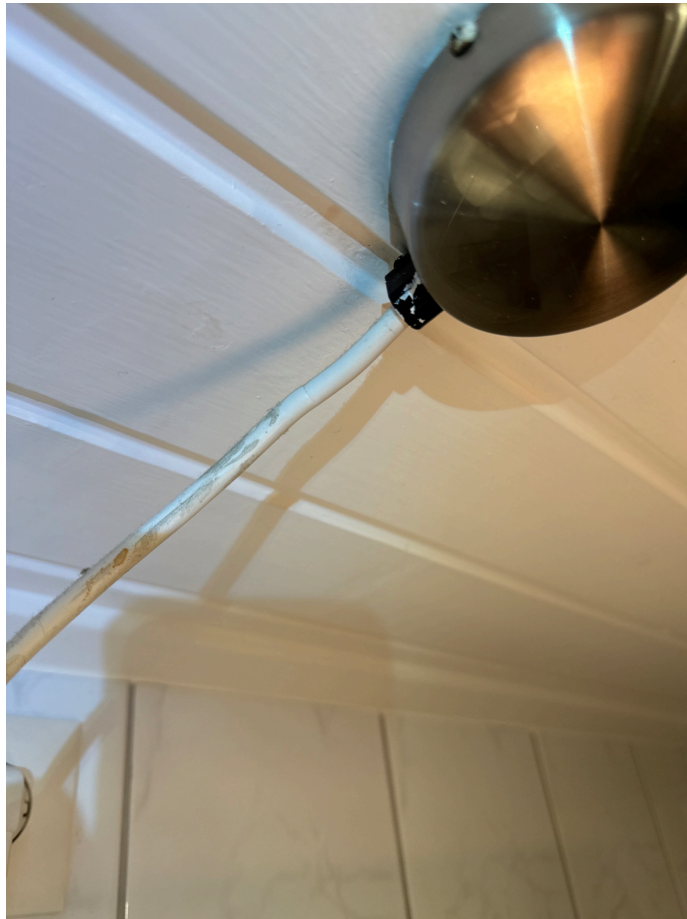
59.001 Bad

TG
2

Kabel mangler strekkavlastning. Jf. FEL §36.

Gjelder innføring i taklampe

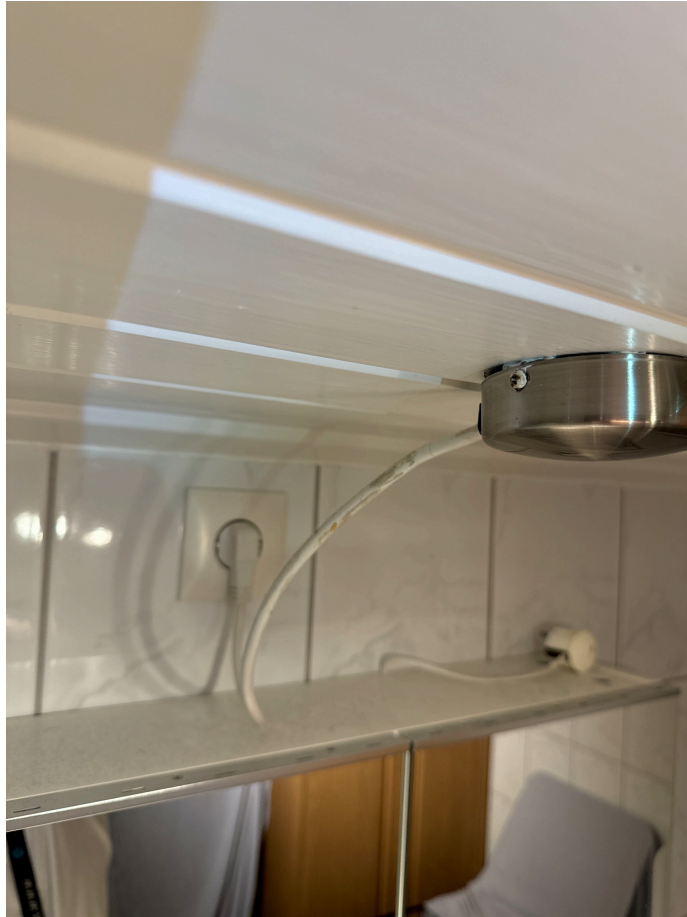
59.002 Bad

TG
2

Kabel er dårlig festet. Jf. FEL §28.

Gjelder kabel til taklampe

Kabel er festet

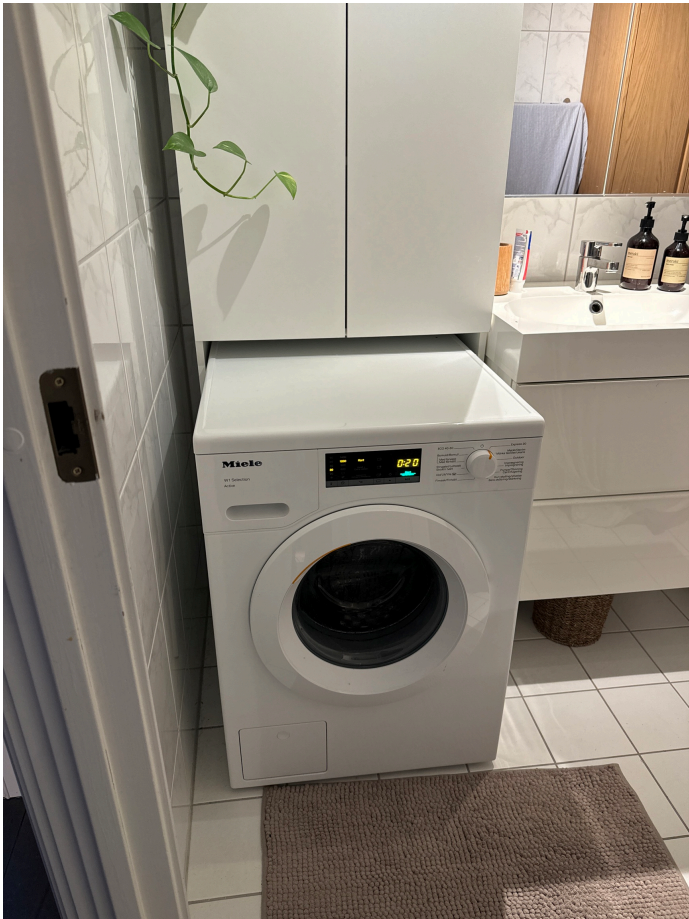
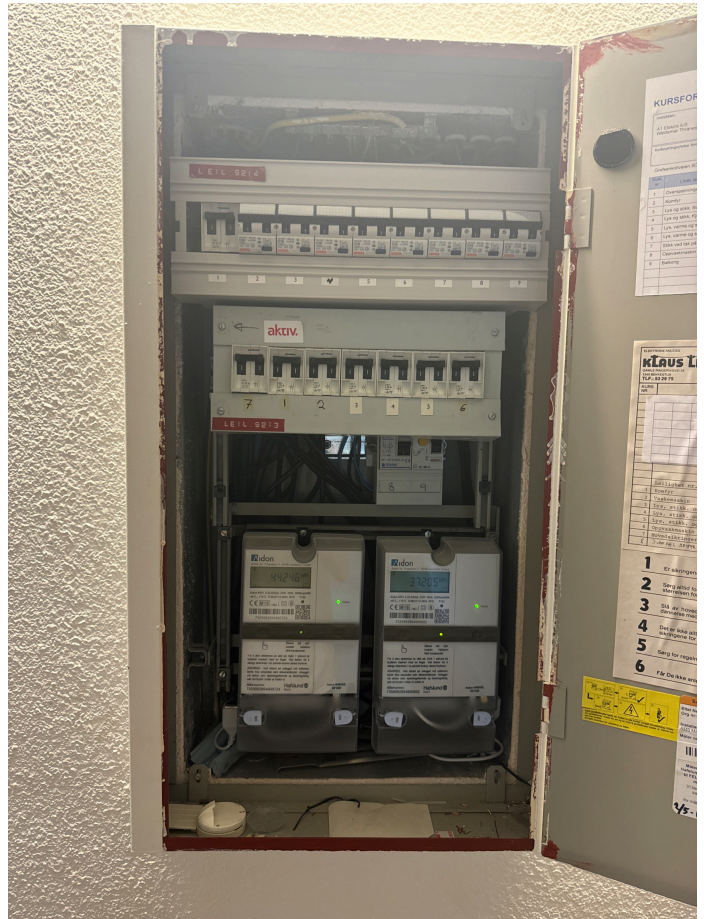
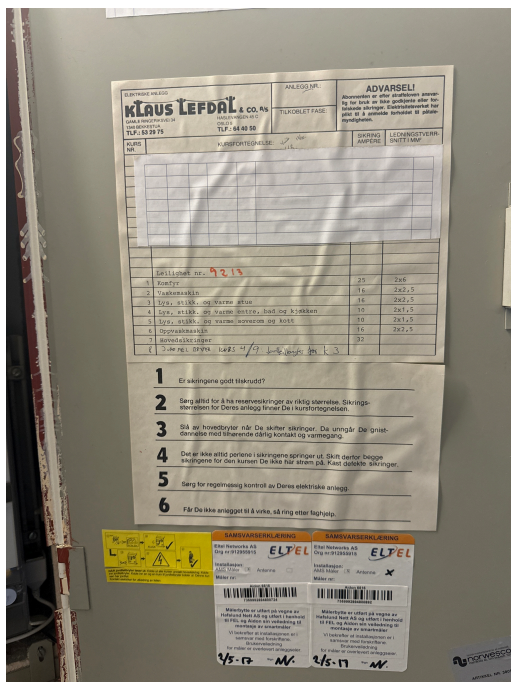
Jordfeilvern mangler. Jf. FEL §36.

Gjelder vaskemaskin bad

Avvik utbedret	
Utbedres 29.05.26 av Ingeniør Ivar Pettersen AS	Dato/sign

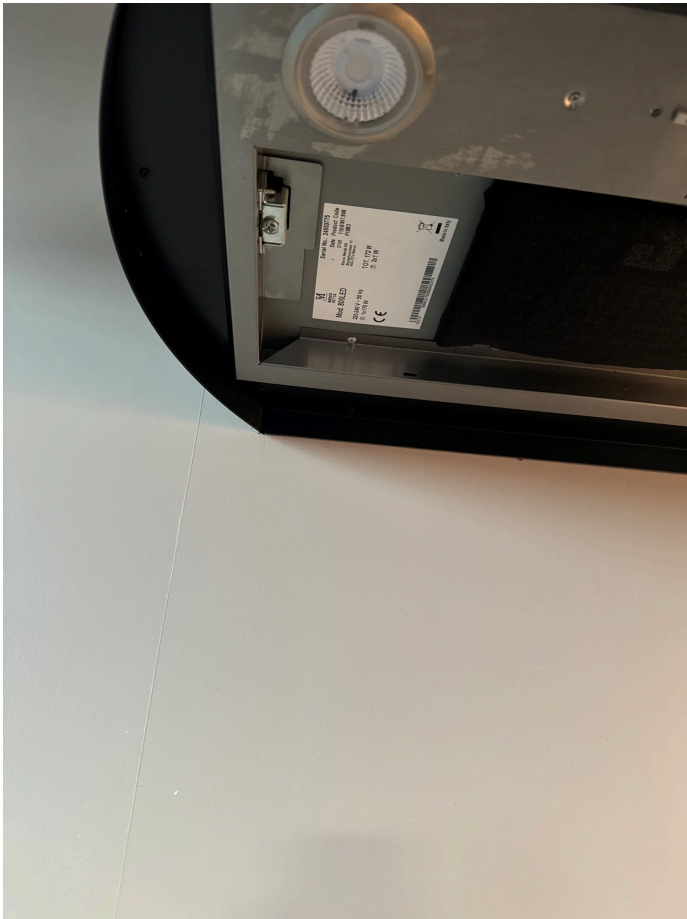
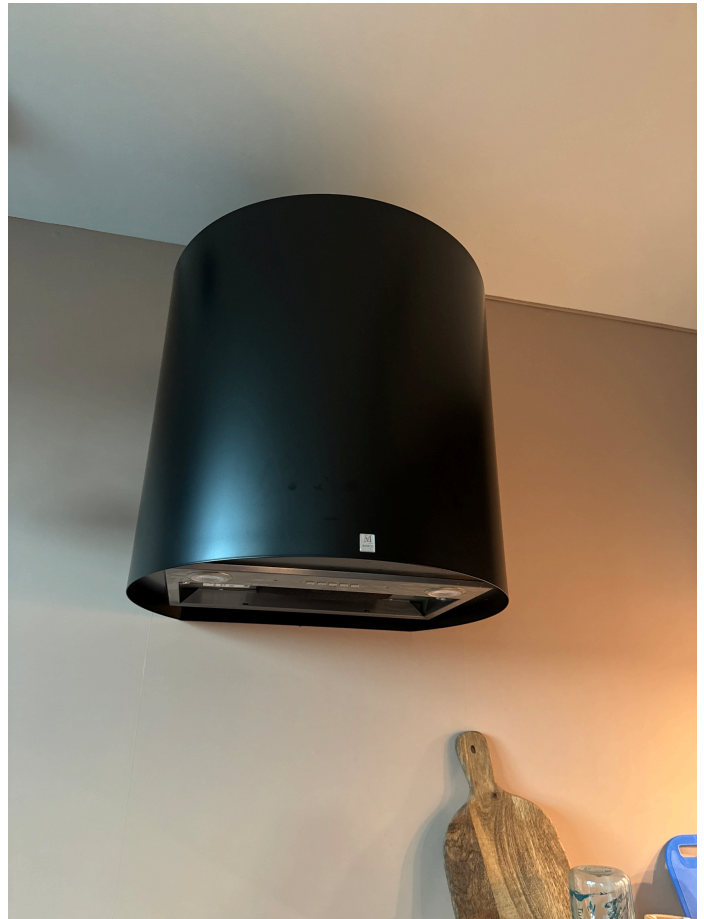
59.005 Kjøkken

TG
2

Utstyr mangler jording. Jf. FEL §21.

Gjelder ventilator

Utbedres 29.05.2026 av Ingeniør Pettersen AS

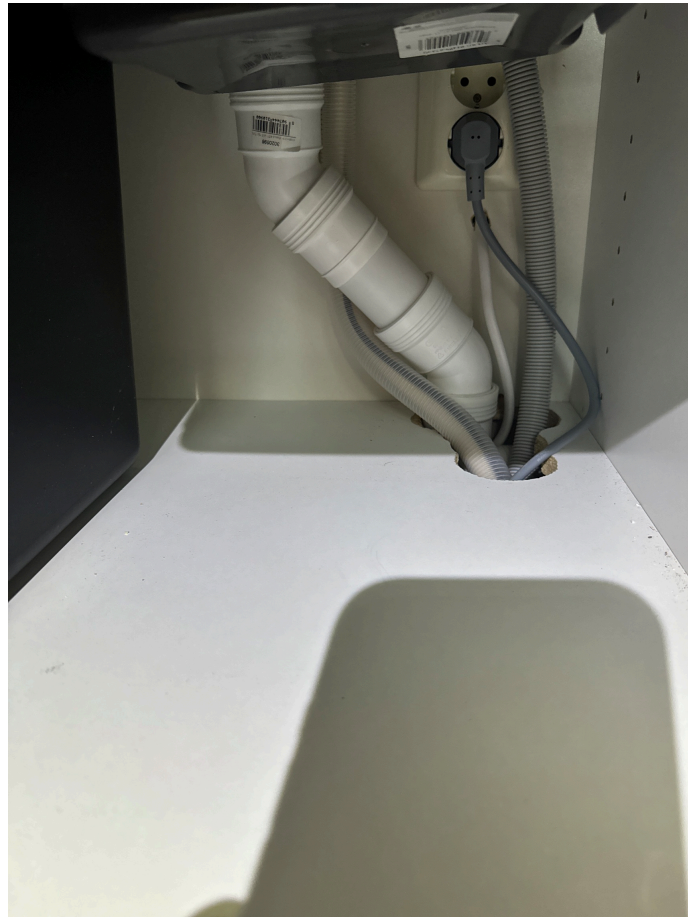
59.007 Kjøkken

TG
2

Kabel er dårlig festet. Jf. FEL §28.

Gjelder kabel fra stikkontakt til oppvaskmaskin

Kabel er festet

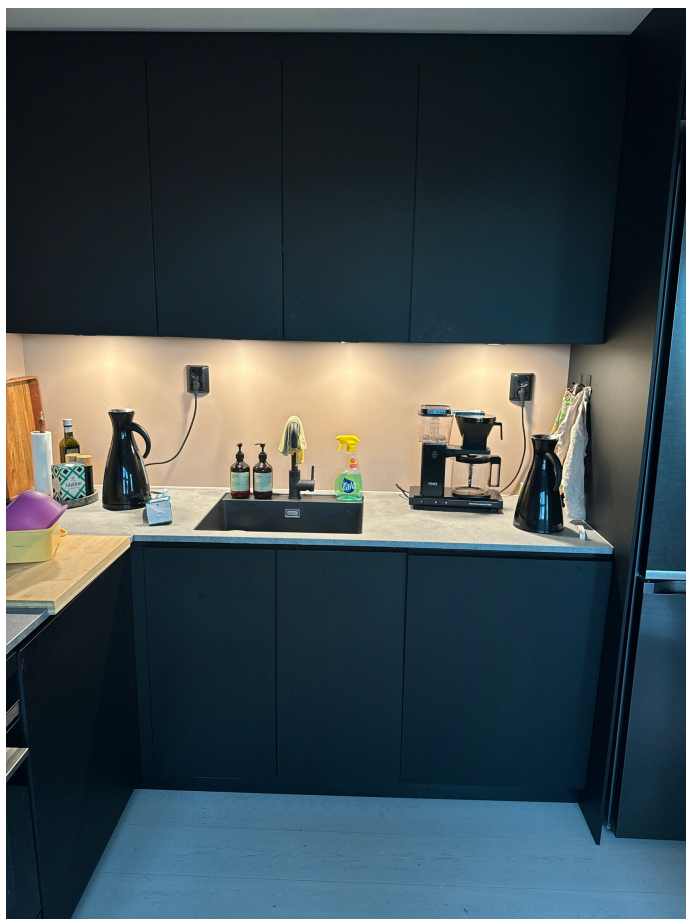
59.008 Kjøkken

TG
2

Stikkontakt mangler jording. Jf. FEL §21.

Gjelder stikkontakter o/benk

Utbedres av Ingeniør Ivar Pettersen AS 29.05.2026

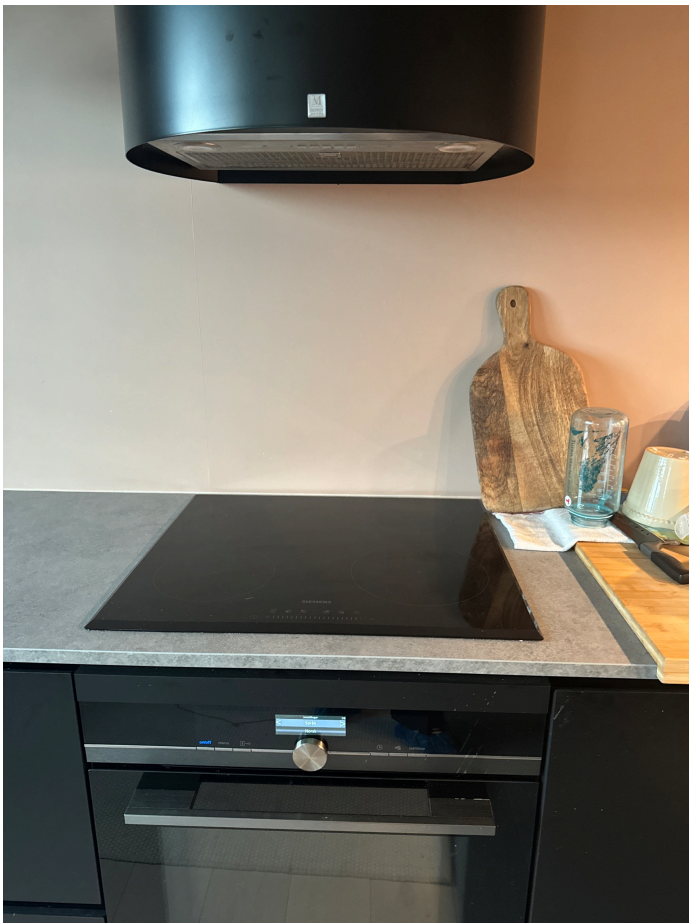
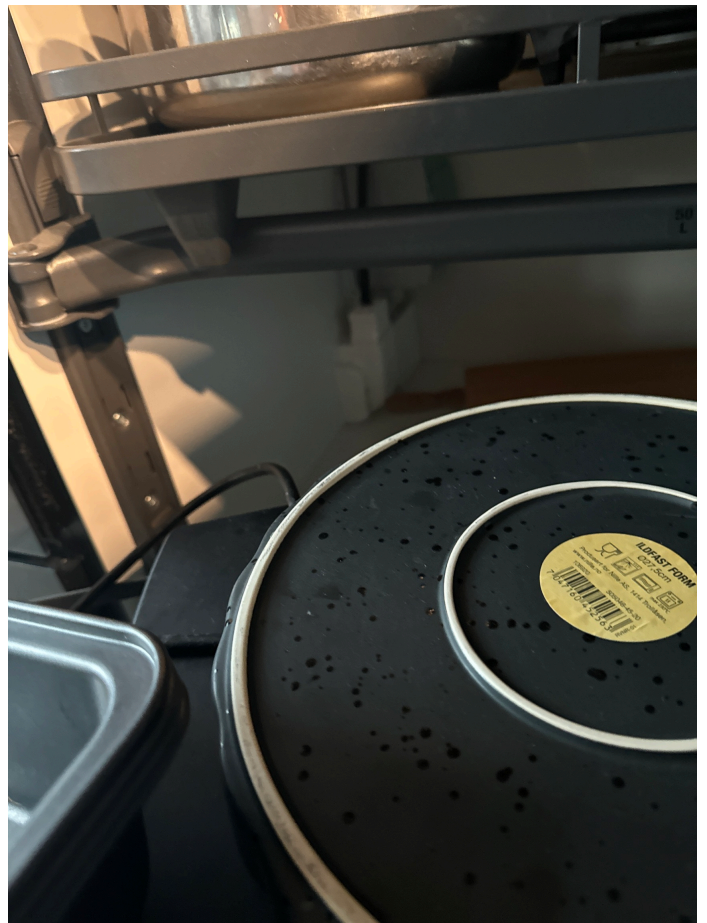
59.009 Kjøkken

TG
2

Krav til komfyrvakt kom i 2010 og skal være installert i alle boliger som er installert etter normen NEK400:2010 eller senere (Din Samsvarserklæring angir hvilken norm ditt anlegg er bygget etter). Tørrkoking og antenning av olje/fett på komfyrer og platetopper er den vanligste årsaken til boligbrann i Norge. Komfyrbrann skyldes uforsiktighet, uoppmerksomhet og glemsomhet ved matlaging. Jf. FEL §16.

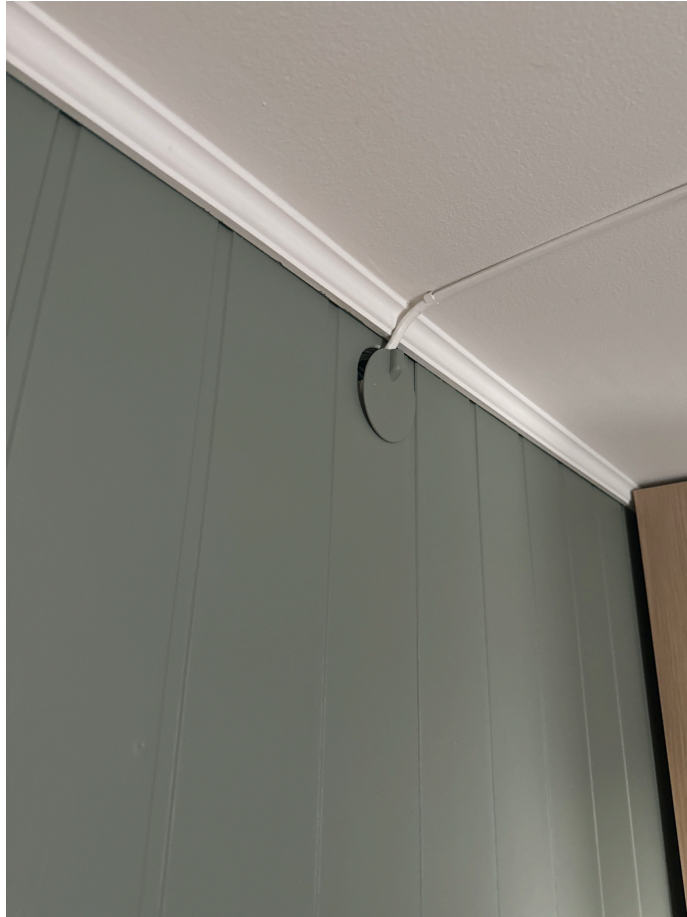
59.010 Soverom/kontor

TG
2

Lokk er dårlig festet. Jf. FEL §28.

Gjelder veggboks v/tak

Lokk til veggboks er festet

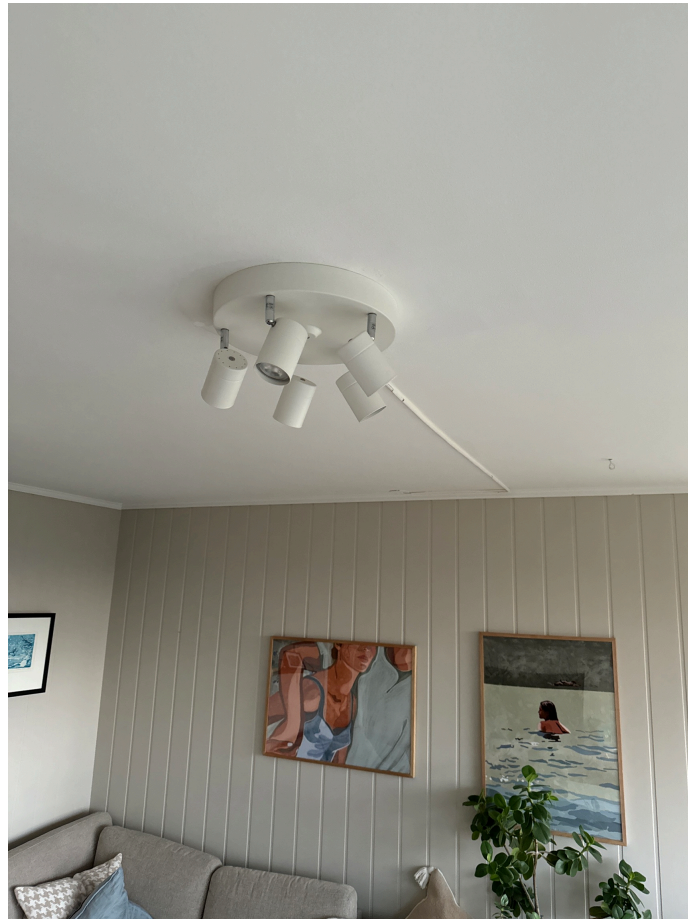
59.004 Stue

TG
2

Belysning mangler jording. Jf. FEL §21.

Gjelder lampe i tak(ingen merking om dobbelt isolert)
