# Tilstandsrapport

Boligbygg med flere boenheter

Grefsenkollveien 9 C, 0490 OSLO

Rapportdato: 26.05.2026

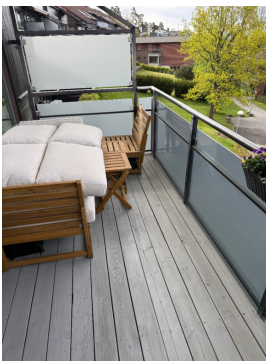
### TG 1 Balkonger, terrasser og rom under balkonger

ca 6 m<sup>2</sup> sydvendt balkong

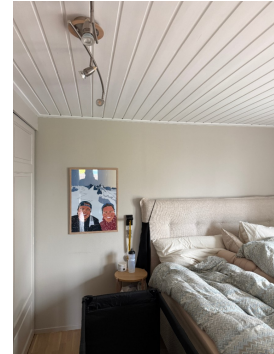
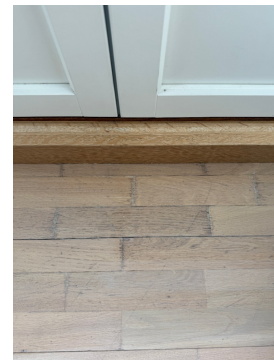
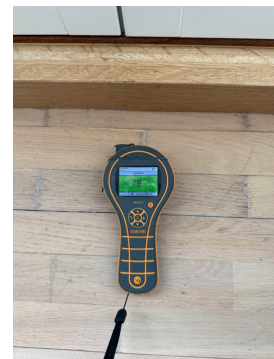
### TG 2 Overflater

- Det er påvist skader på overflater.

Det er en eldre fuktskade i parketten på soverommet, men det er ikke registrert noe fukt ved befaringsstidspunktet.

- Det er ikke behov for utbedringstiltak.

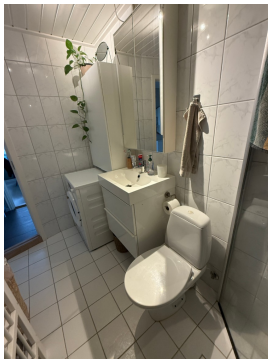
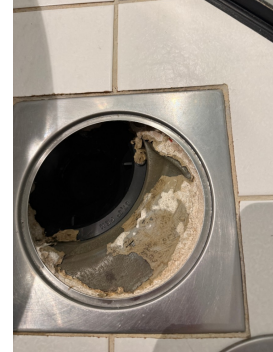
### TG 2 Overflater vegger og himling

- Det er påvist sprekker i fliser.

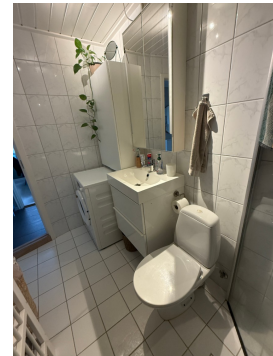
### TG 1 Overflater Gulv

Gulvet er flislagt. Rommet har elektriske varmekabler. Fall mot sluk er målt til 25mm. Høydeforskjell fra toppen av sluket til toppen av membranen ved dørterskelen er 25mm.

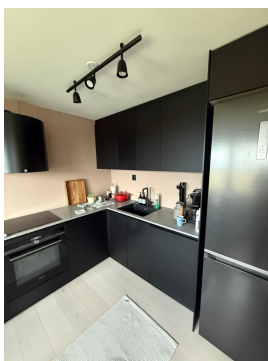
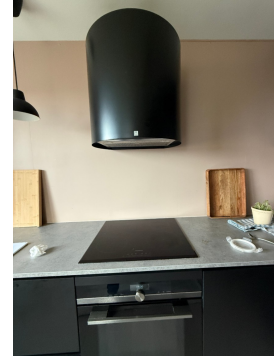
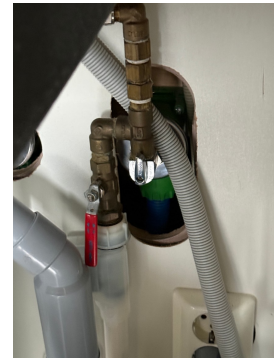
#### TG 2 Overflater og innredning

- Det er ikke montert komfyrvakt i kjøkkenet som er krav på dette kjøkkenet ut ifra alder.

- Komfyrvakt må monteres.

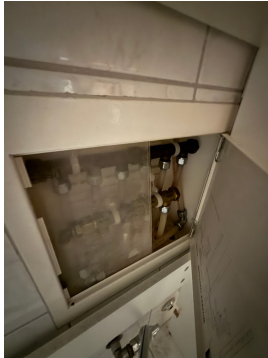
#### TG 3 Vannledninger

- Stoppekran er ikke lokalisert eller tilgjengelig.

Dert er en felles stoppekran i kjeller.

- Det er opplyst av eier om at det ikke er montert innvendig stoppekran på vann. Dette må etableres.
- Ved en lekkasje på vannrør e.l. vil det være vanskelig å raskt stenge av vanntilførselen, når stoppekran ikke er tilgjengelig, noe som kan føre til betydelige større skader på boligen og eiendeler, enn om stoppekranen hadde vært lett tilgjengelig.
