## Dokumentsamling til salgsoppgave

**Tjørnhaugen 76, 5154 Bønes**

1. Tilstandsrapport for bolig, (innhentet ved forrige salg – 2021)
2. Reklamasjonsrapport, takstmann Ricky Falck, 22.11.2022
3. Befaringsrapport, takstmann Oddbjørn Høines, 18.03.2023

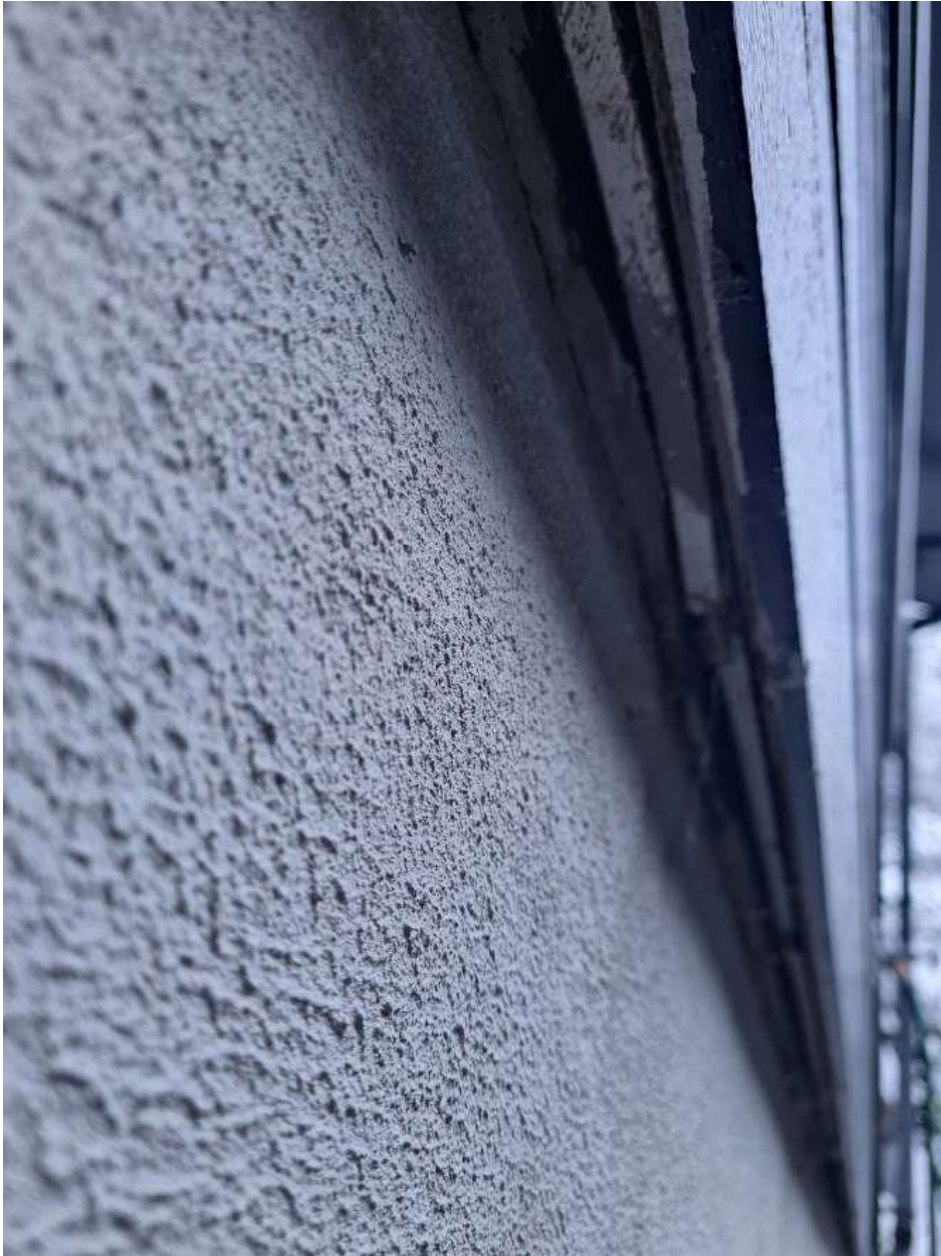
Vindsperre av gipsplater buler stedvis og lufting er derfor stedvis helt sperret og kan ikke fungere som tiltenkt. Et luftsjikt med sirkulasjon av luft som transportere vekk eventuell fukt som kommer bak kledning, enten fra nedbør via utvendig kledning eller kondens fra utettheter i innvendig dampsperre.

All trekledning og vindsperre må demonteres for å kunne rette opp vegger og gulv i boligen. Montering av nytt når bolig er ferdig avrettet og forsterket mot grunn.

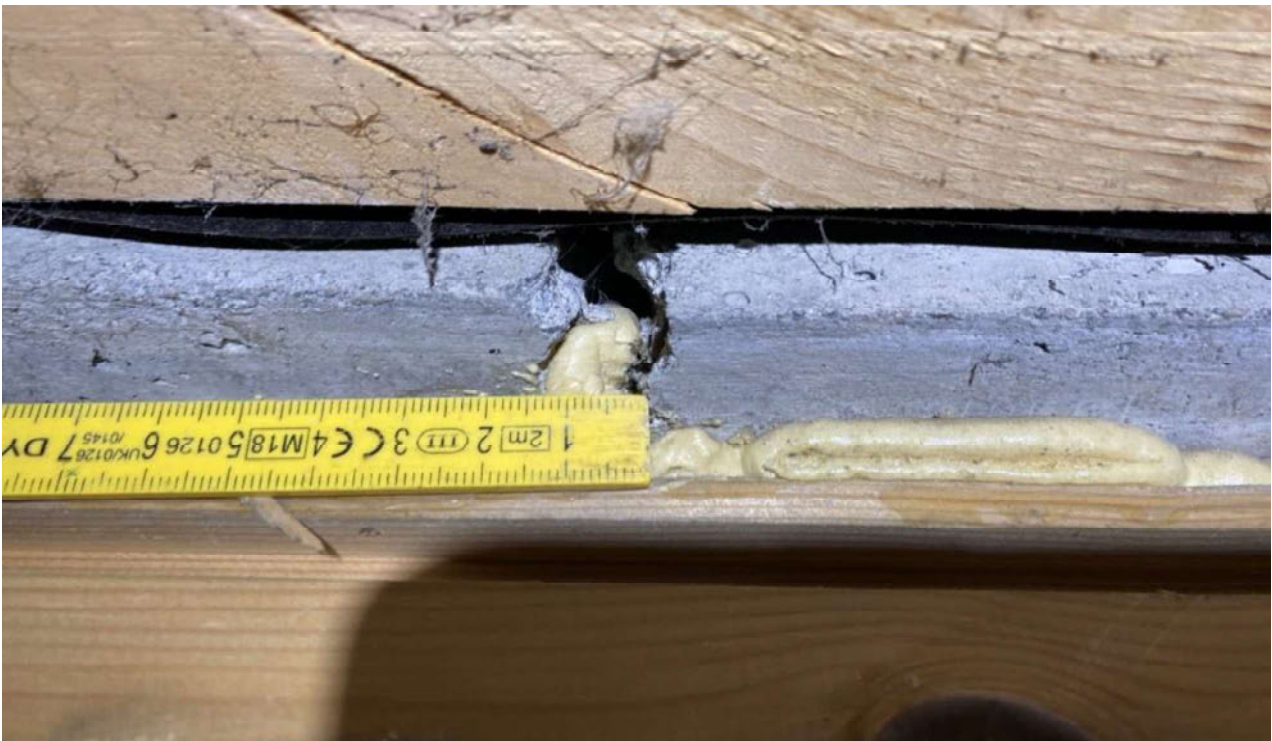
Bilde 4: Viser sprekk over kjellerdør sett fra innsiden etter at påføringsvegg og eventuelle lister er revet fra døren.

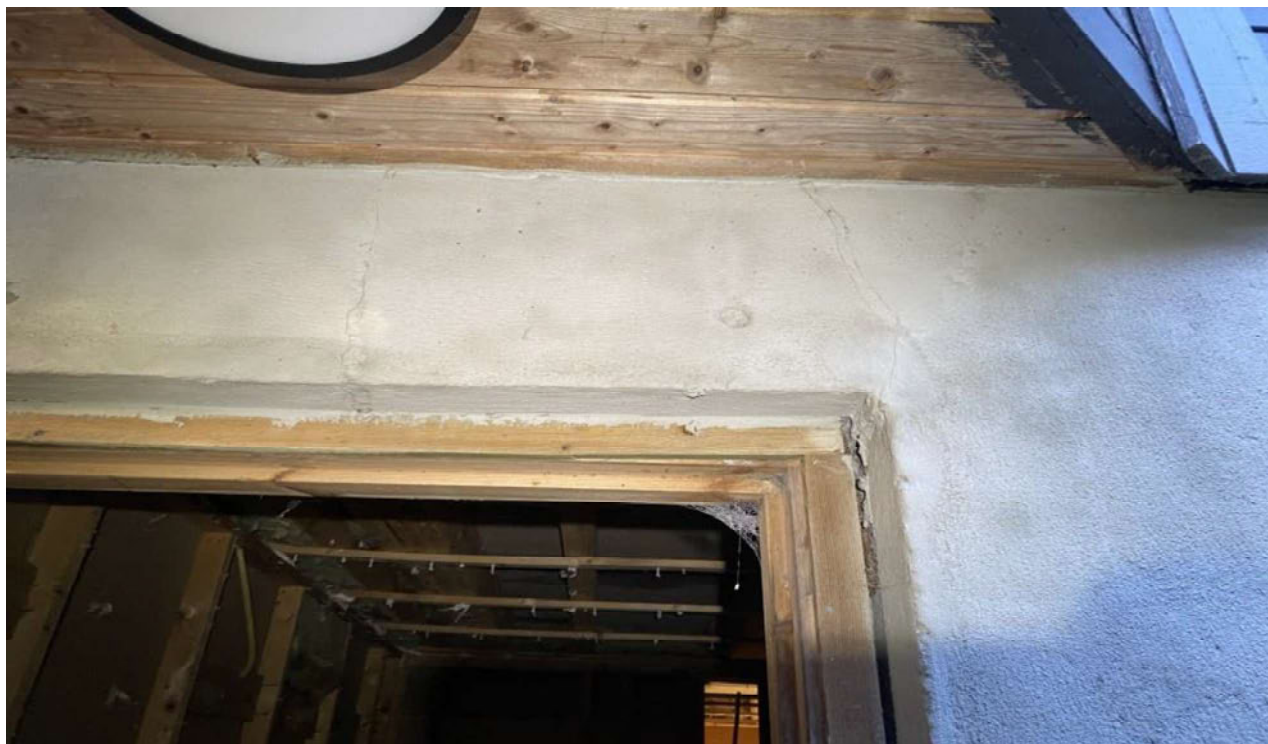
Bilde 5: Viser samme sprekk som på forrige bilde sett utenfra. Her ser man riss i muren der sprekken tidligere var, noe som er påregnelig dersom denne kun dekkes over uten at man armerer overgangen.

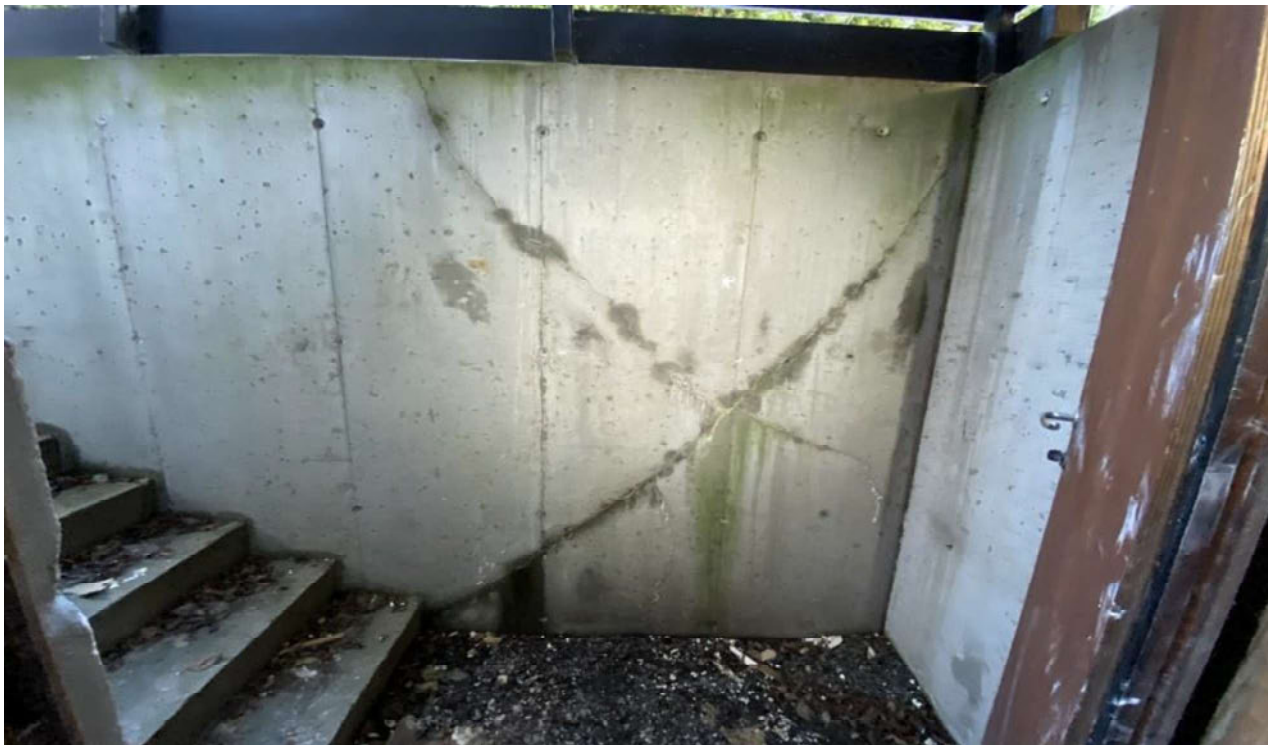
Bilde 9: Viser sprekker i betongmur ved kjellerdøren sprekke er i mur som fremstår å være støpt fast i bygget, men som ikke har laster fra det overliggende bygget. Vi mener at sannsynlig årsak til oppsprekking her er at bygget/grunnmuren har satt seg mer en betongmuren etter oppføringen.

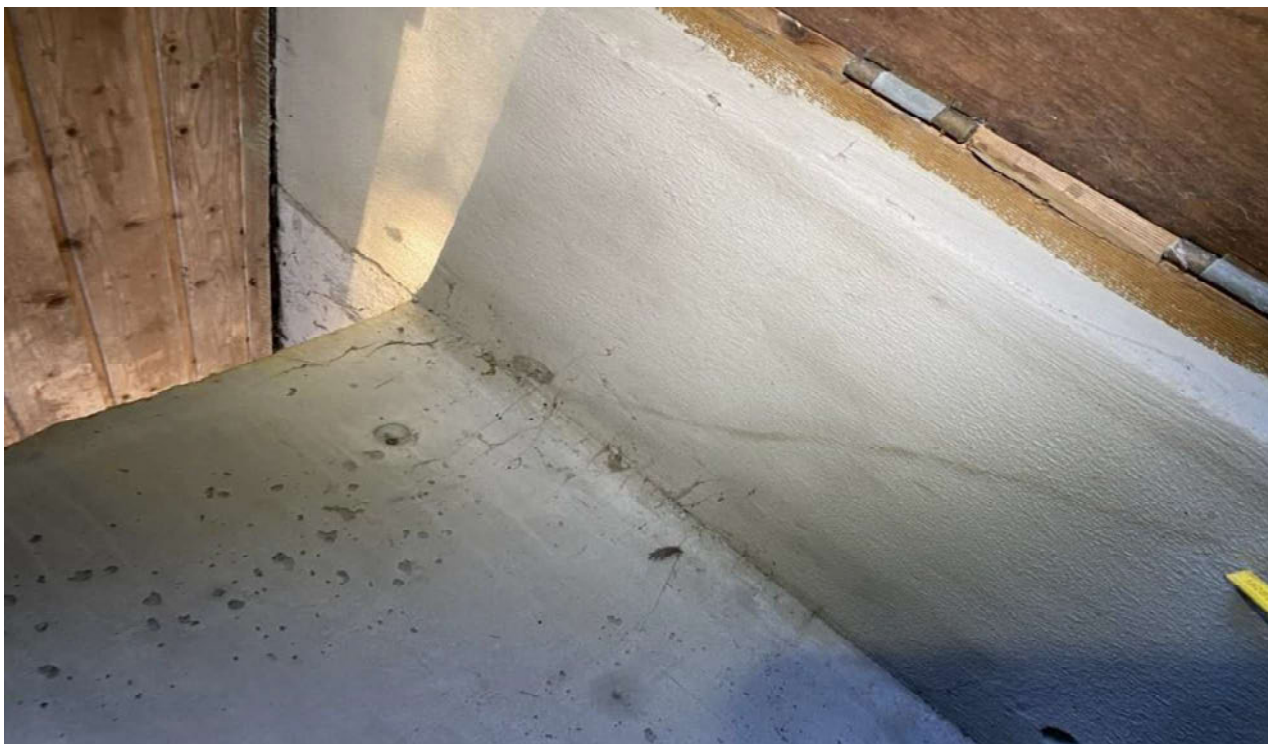
Bilde 10: Viser grunnmur og betongmur der de møtes. Her er det sprekke/riss både i grunnmuren og i betongmuren, noe som indikerer på bevegelse/spenninger etter støping/oppføring.

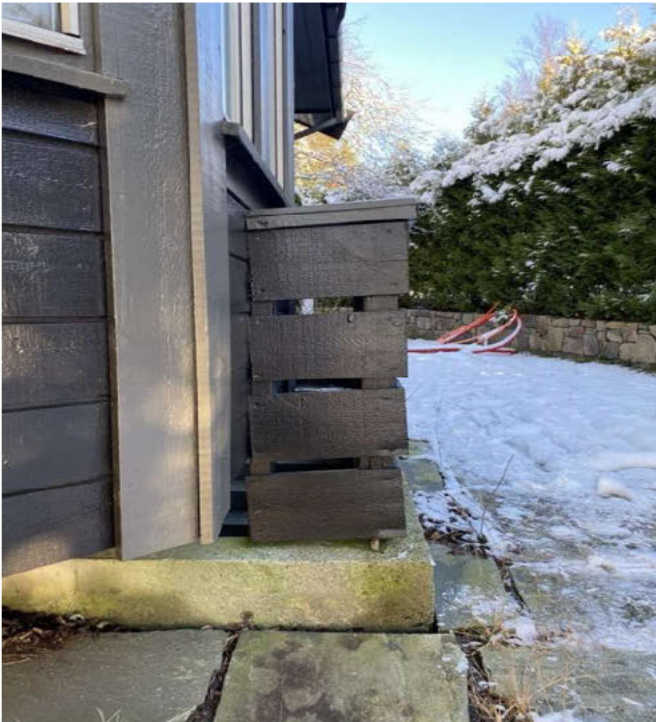
Bilde 11: Viser rekkverk oppå betongmur som trolig har blitt bygget i vater inn mot karnappet. I dag skrår rekkverket ned mot karnappet, dette trolig som følge av setninger i karnapp/boligen som er større en de naturlige setningene som betongmuren antas å ha hatt.

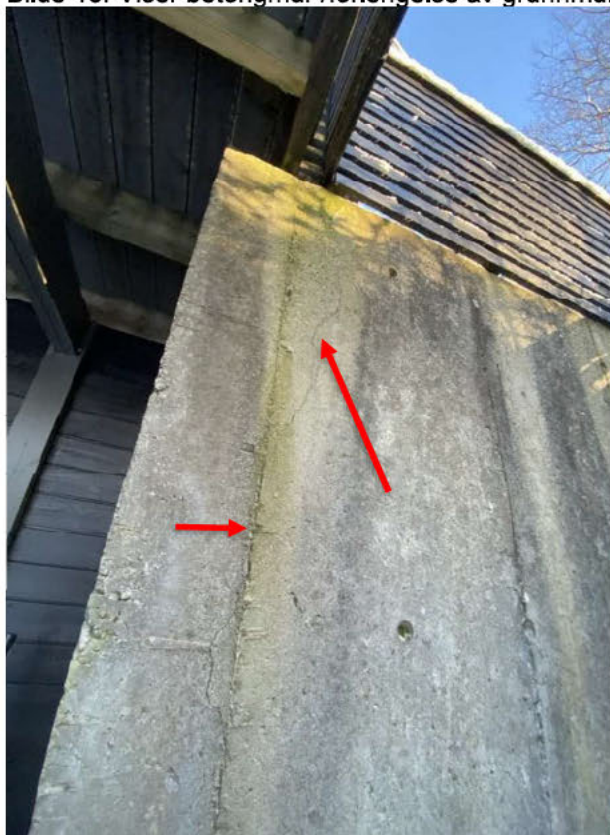
Bilde 14: Viser sprekk/riss i antatt støpeskjøt, samt diagonalriss i øvre del av muren som trolig er forårsaket av at murene har hatt differensiell setning etter oppføring.

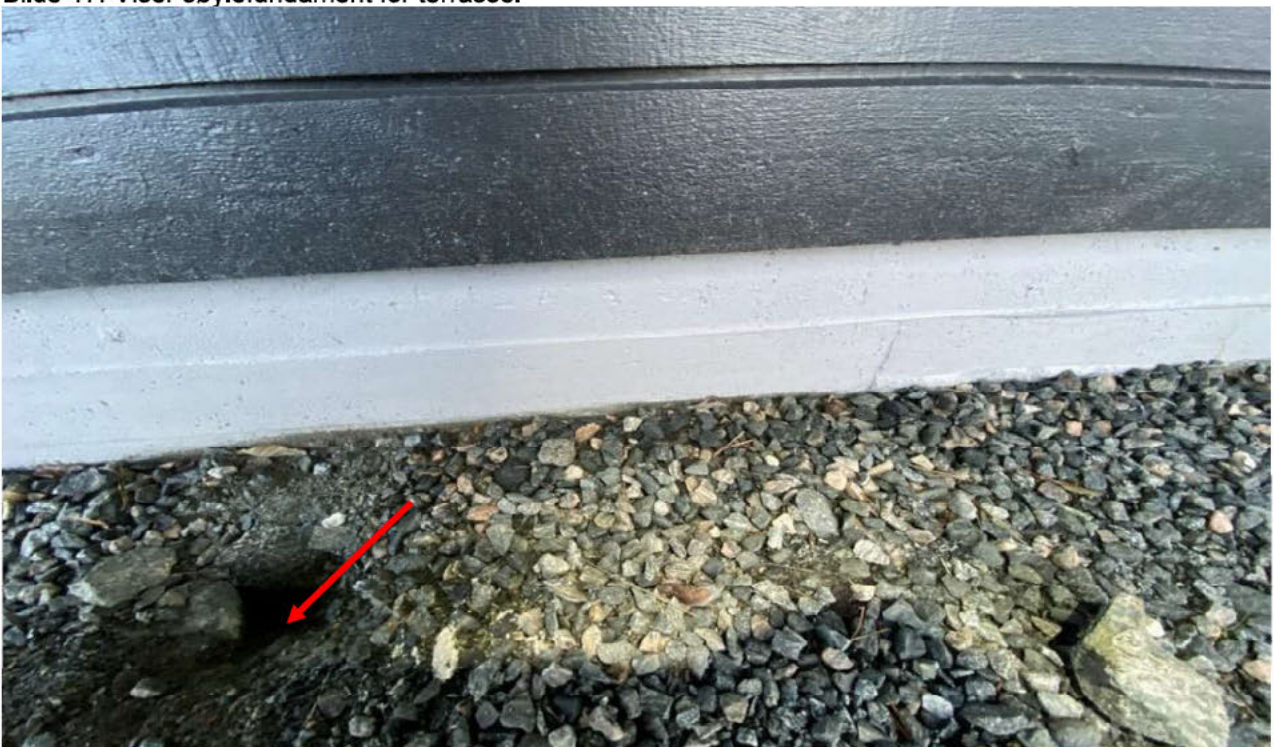
Bilde 18: Viser såkalt synkehull i front av boligen. Det er kun fremvist et slikt hull på befaringsdagen.

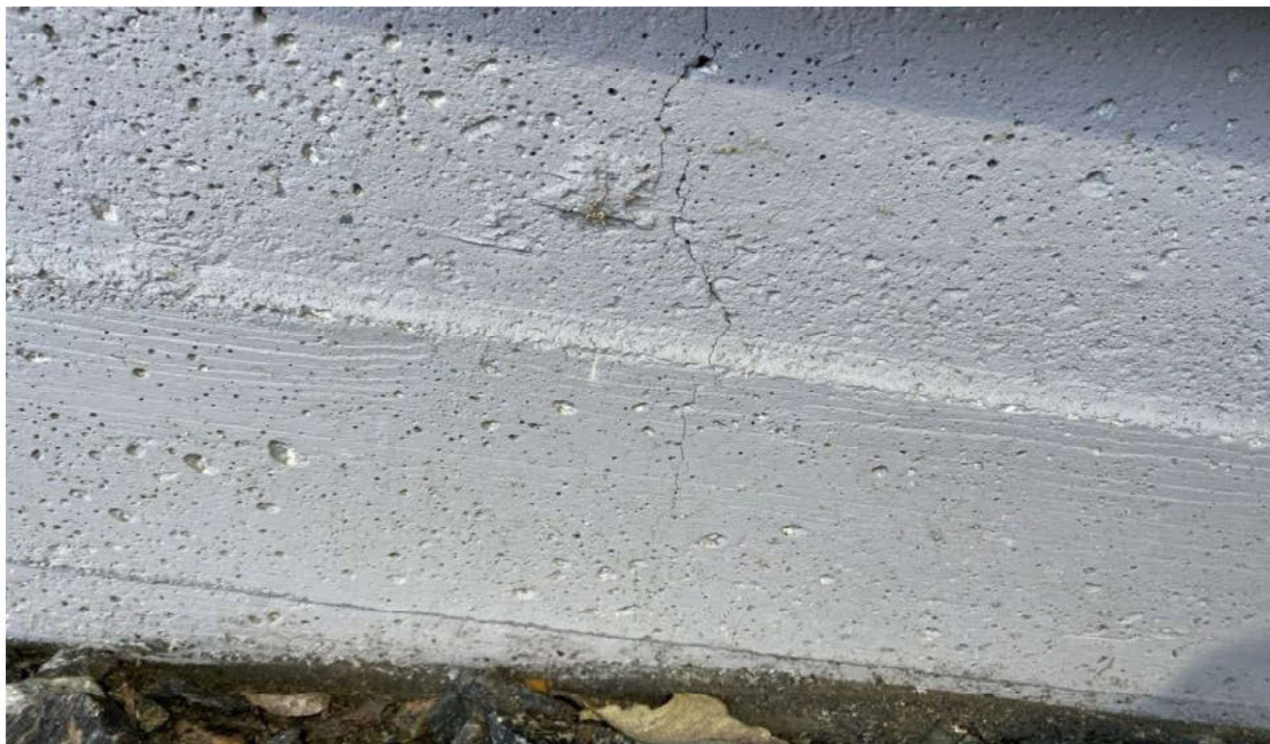
Bilde 19: Viser riss i ringmur, samt at ringmur er malt overflatebehandlet over terrenget på dette punktet.

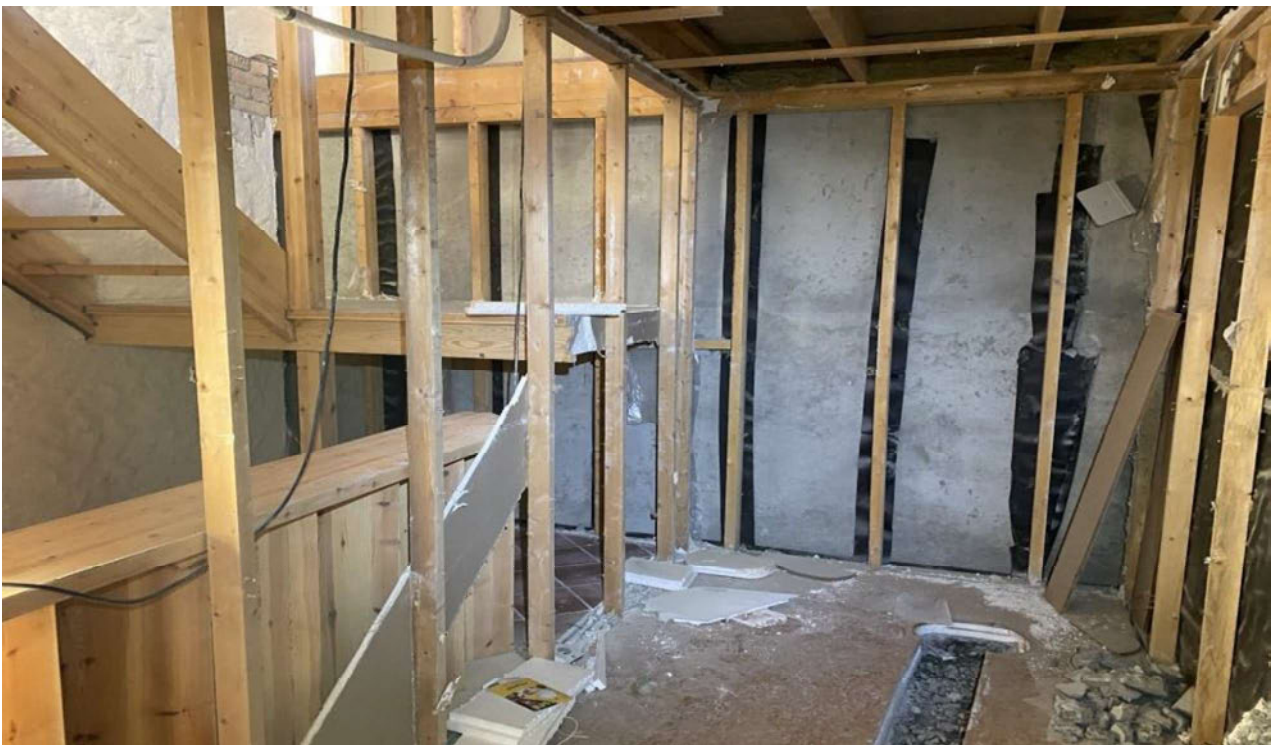
Bilde 22: Viser kjellervegg ved trapp som er avdekket. på pappremsene bak stenderne i påføringsveggen her er det avdekket noe soppevekst.

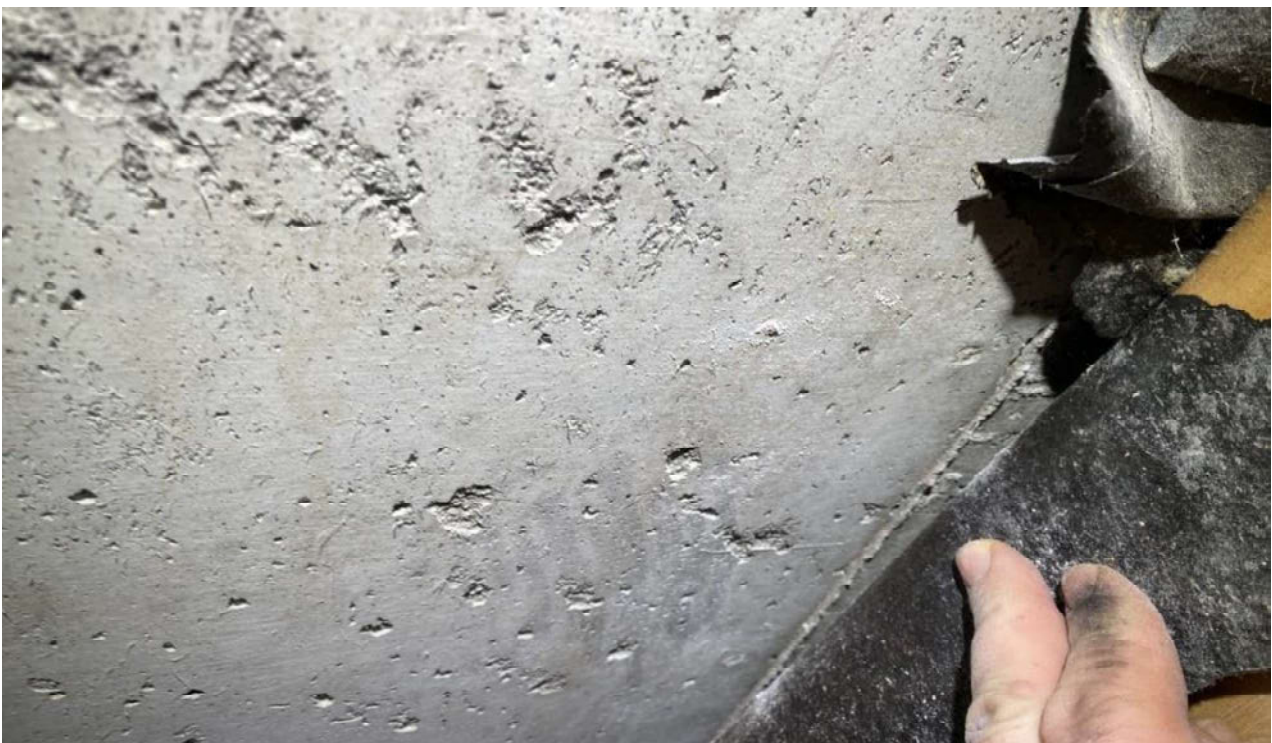
Bilde 24: Viser omtalt spalte mellom gulvstøp og grunnmur. Bildet viser også grunnmurens innside som ikke har synlige spor etter fukt/saltutslag.

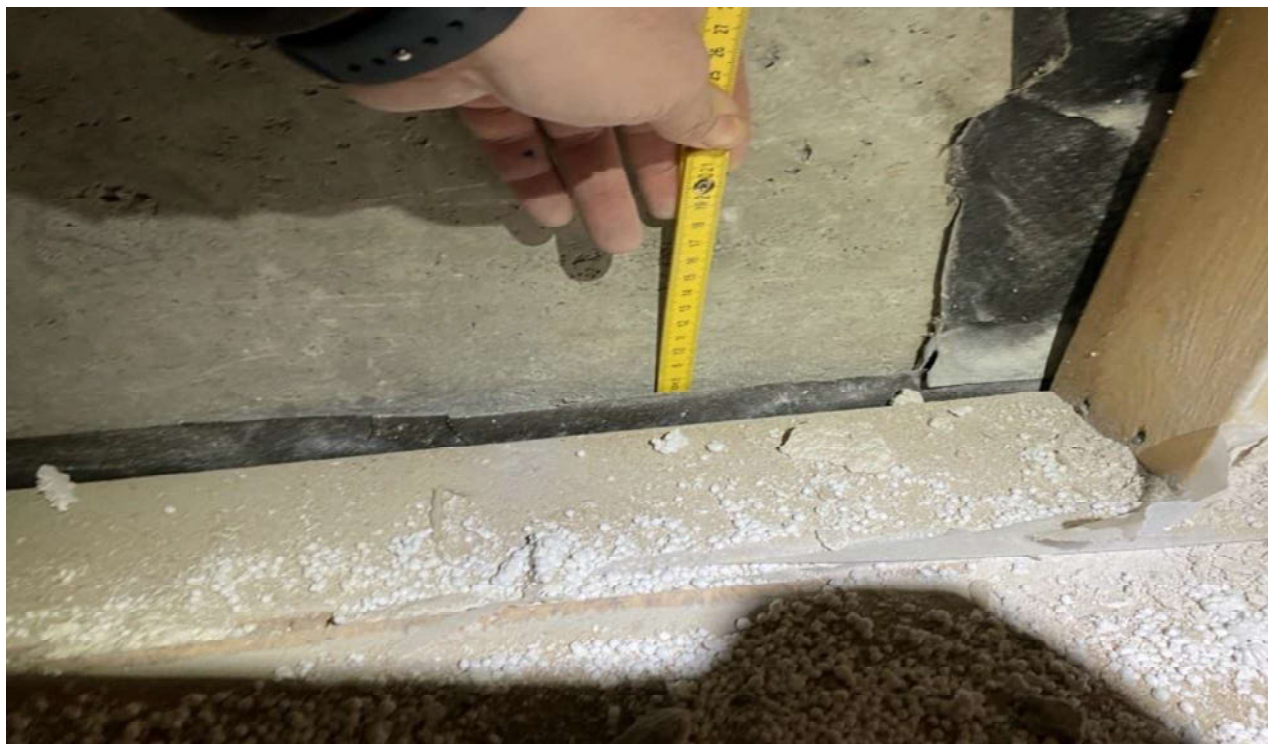
Bilde 25: Viser bilde av bunn på påforingsvegg. Meterstokken på bildet er ført ned i omtalt spalte mellom gulvstøp og grunnmur. Opptrekk av fuktig luft fra grunnen her kan gi problemer med fukt/kondensering inne i påforingsveggen.

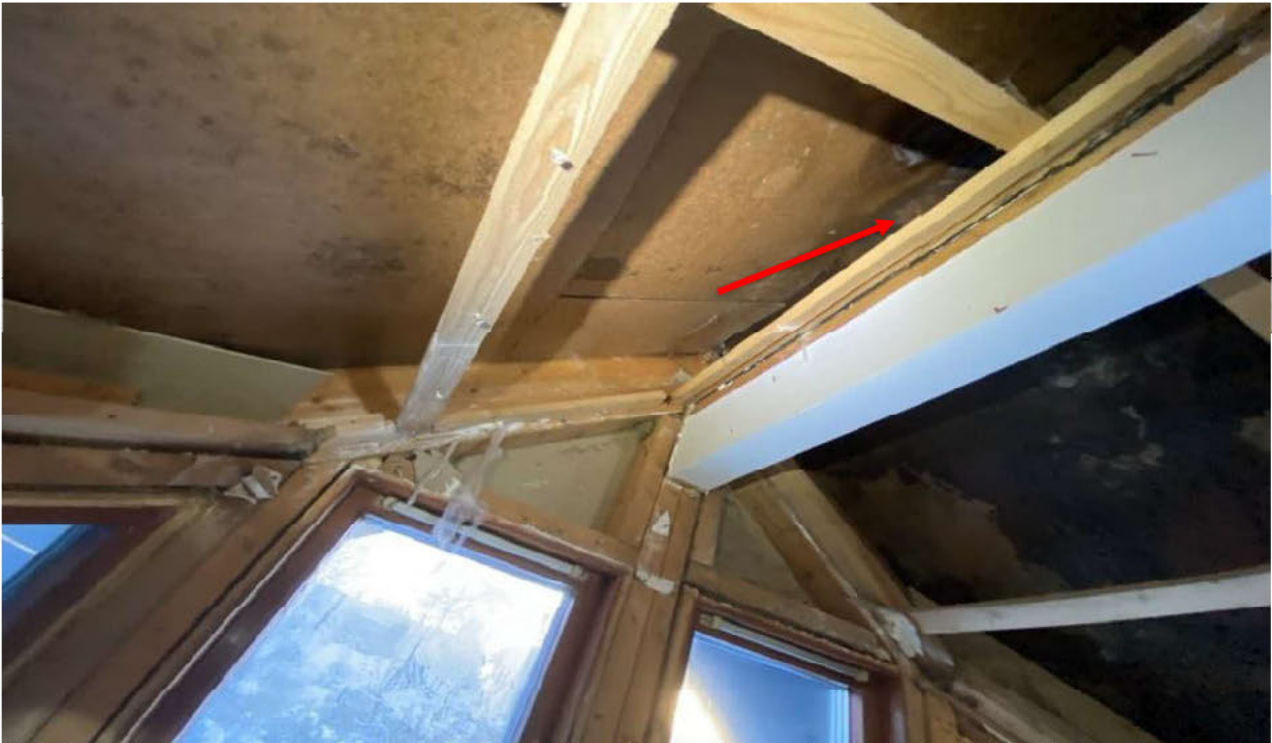
Bilde 39: Viser undertaket opp mot mønet på arken. I mønet her er det tegn til inndriv/fukt.

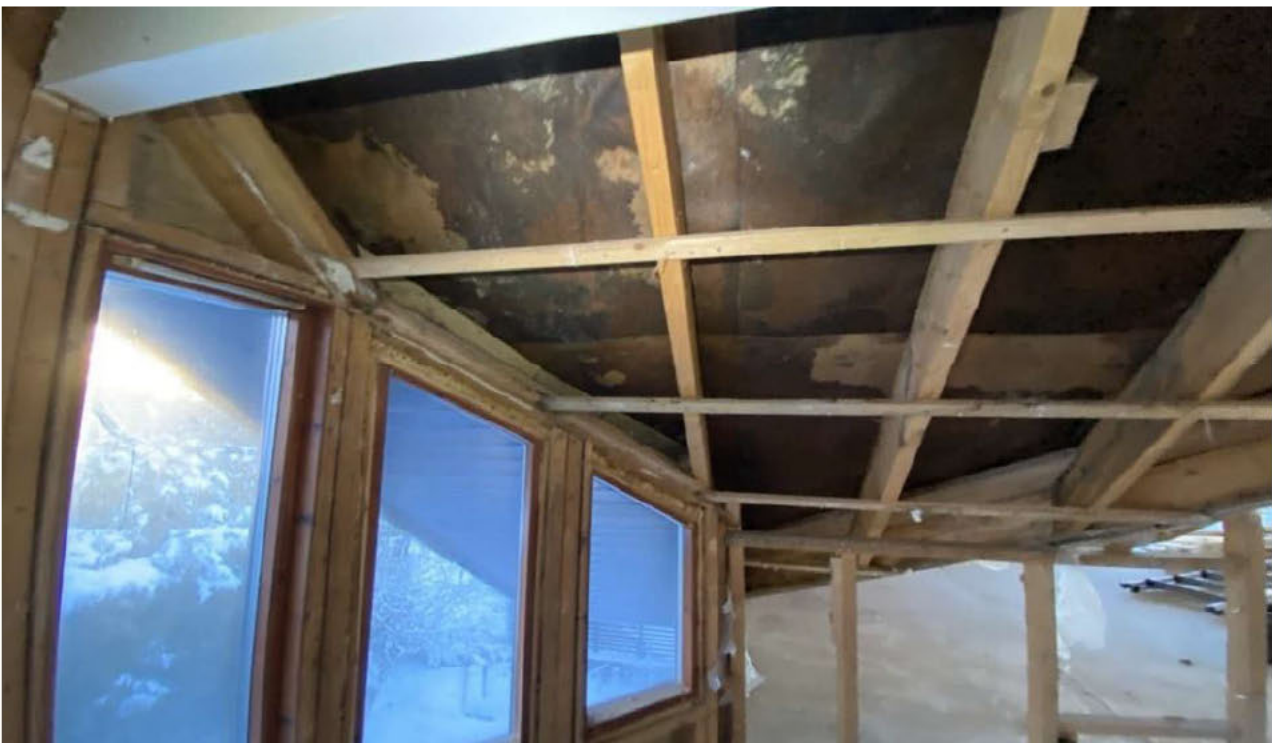
Bilde 40: Viser undertaket på sørsiden av arken. Det fremstår som at denne takflaten har betydelig inndriv.

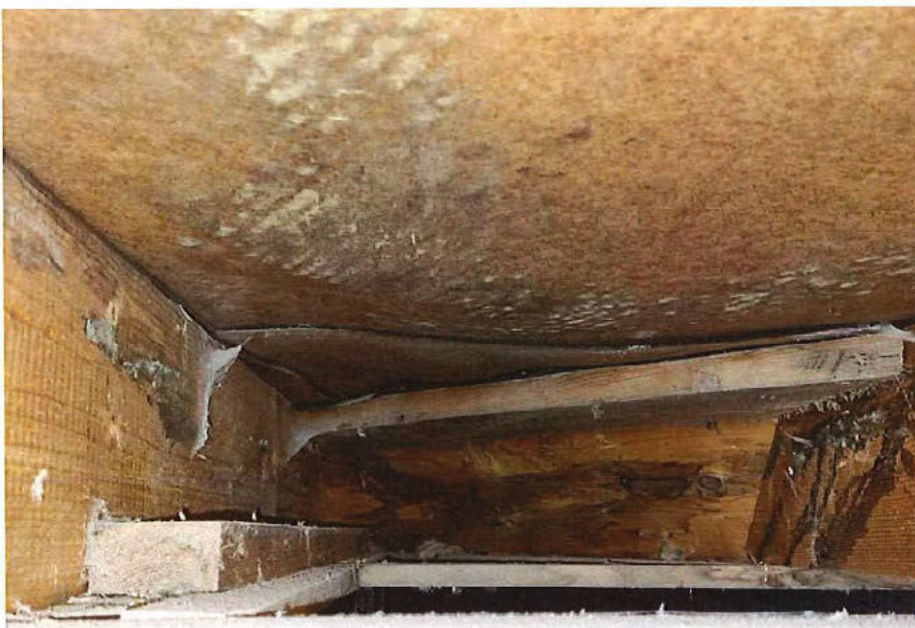
Sutaksplater er skadet fra fukt over lengre tid, er deformert, buler kraftig og det er gror sopp på sutaket og stedvis på taksperre.

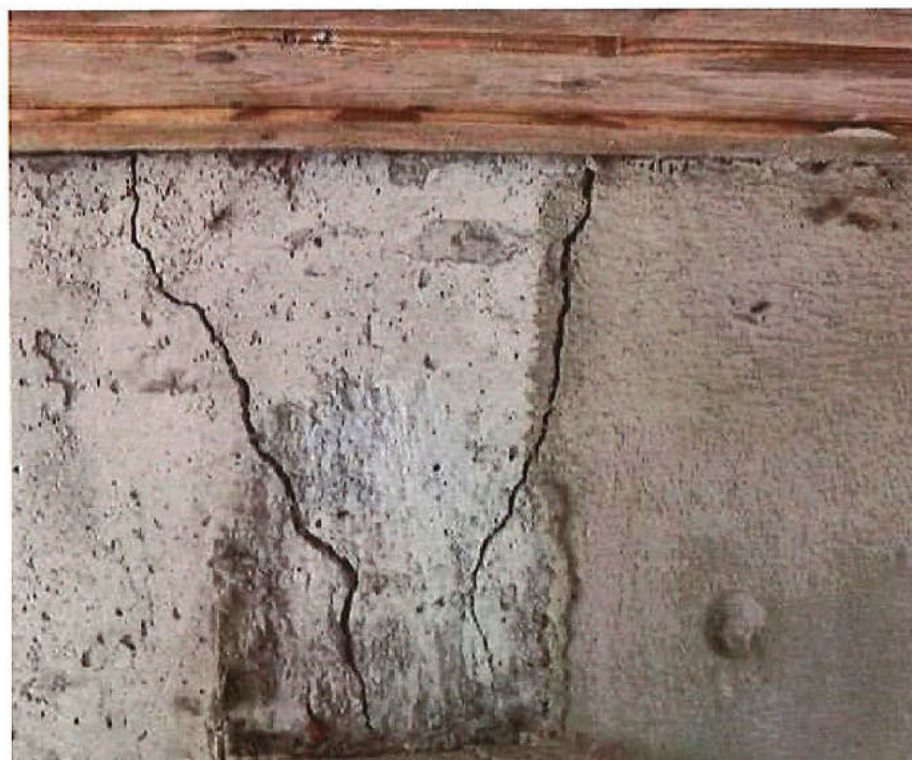
Nytt riss under utvikling

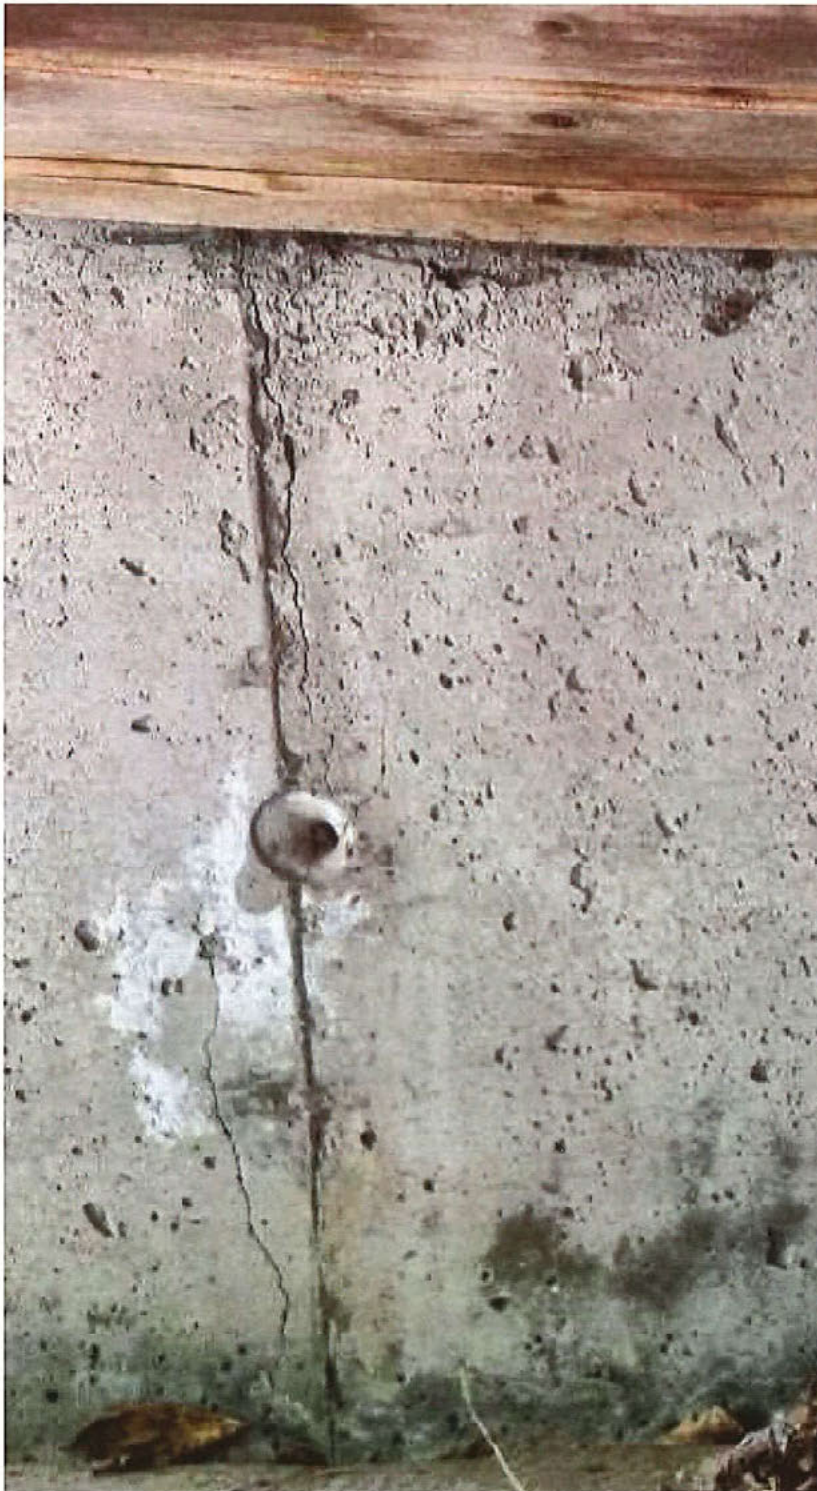
Helt klart ikke tørkesprekker, men sprekker som skyldes bevegelser, setninger i grunnen under boligen.

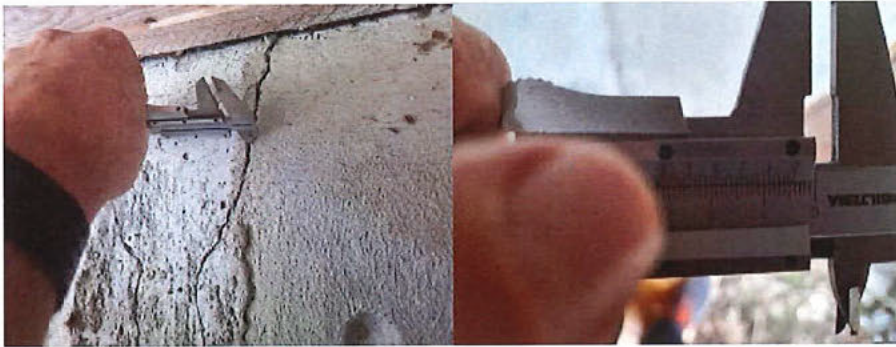
Helt klart ikke tørkesprekker, men sprekker som skyldes bevegelser, setninger i grunnen under boligen.

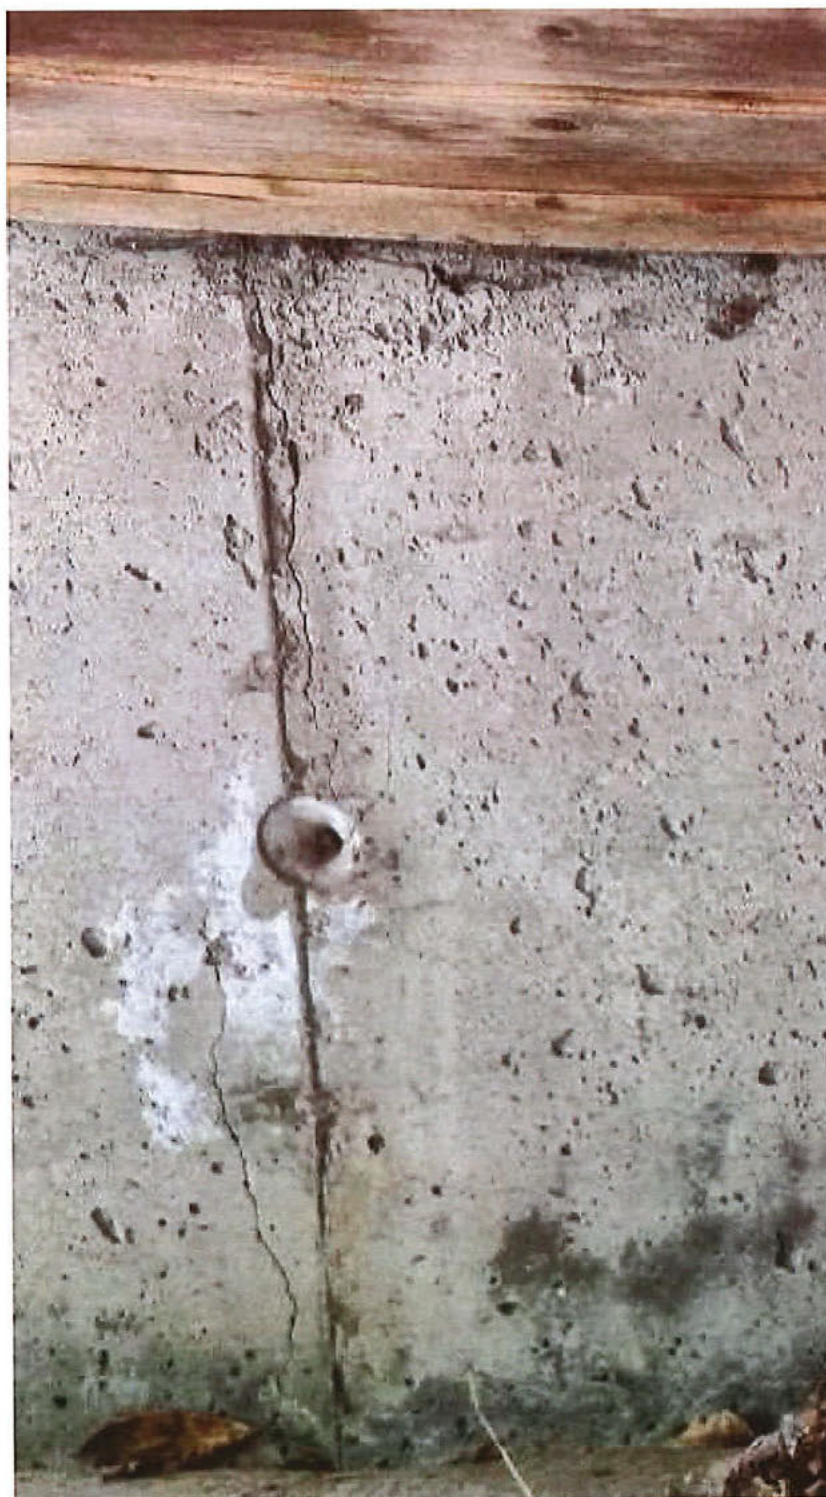
Sprekken var ved siste måling 02.07.2024. - 4,5 mm. bred.

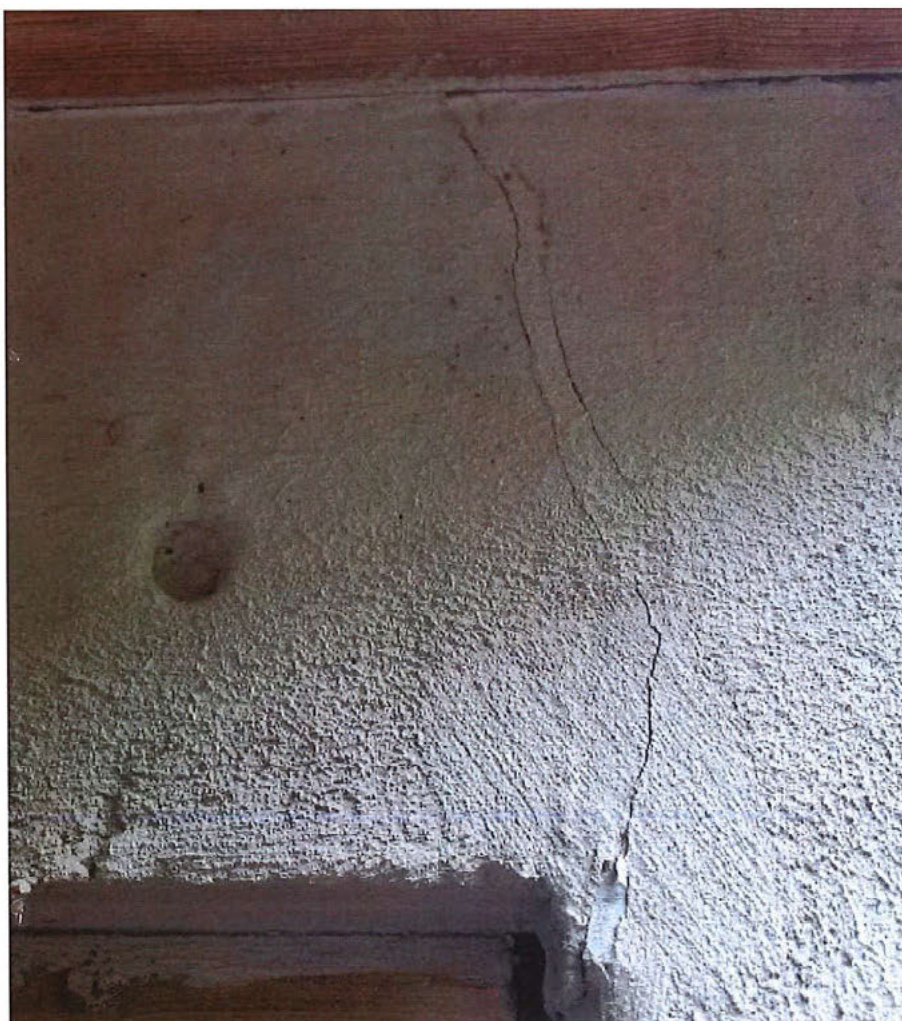
Dette bildet er tatt ved befaring 25 november 2024, og viser at sprekkene ved 1 år etter salg fremdeles er fulle, med et mindre riss i pusset sprekke, til høyre i bilde.

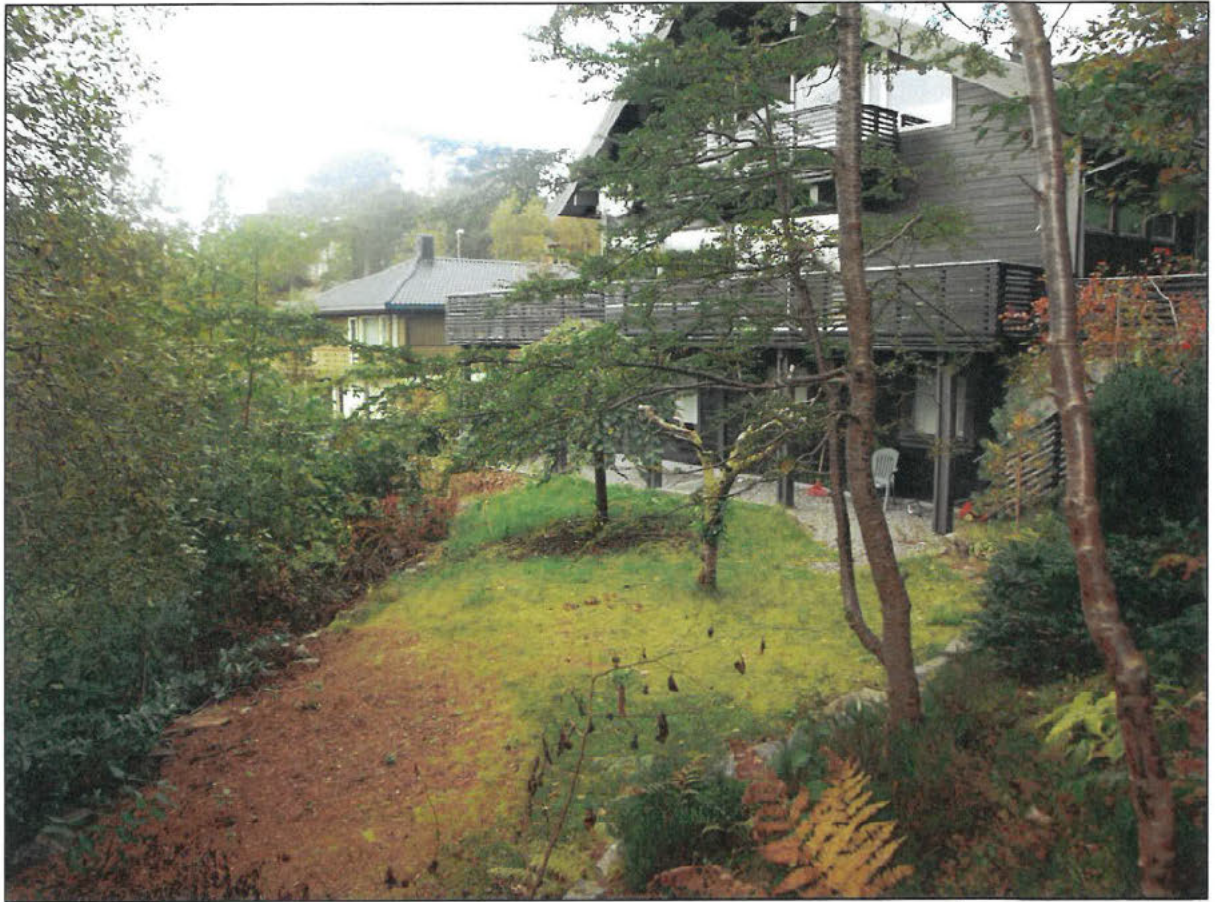
Figur 1-12. Sør for boligen er det etablert plen med mur i ytterkant. Denne viser sig i ytre del.

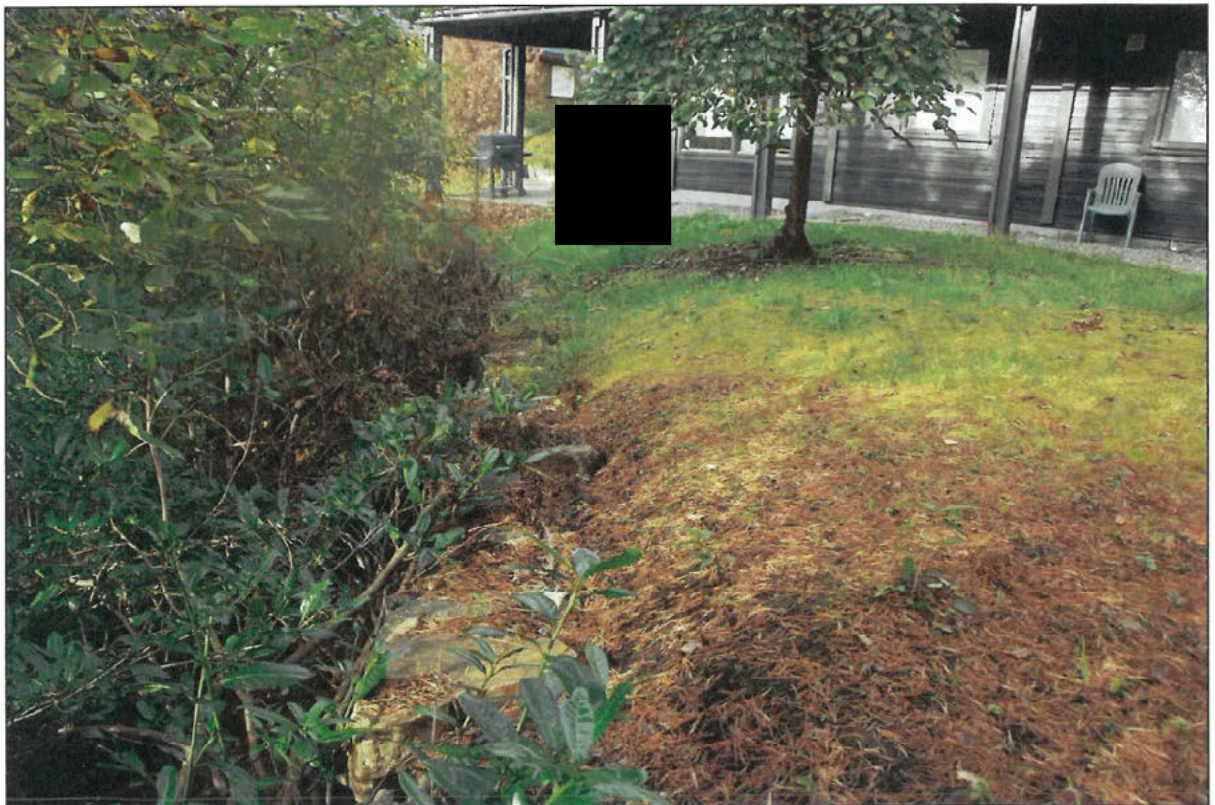
Figur 1-13. Muren i ytterkant av plenen (figur 1-11) viser sig og plenen mangler støtte mot sig.

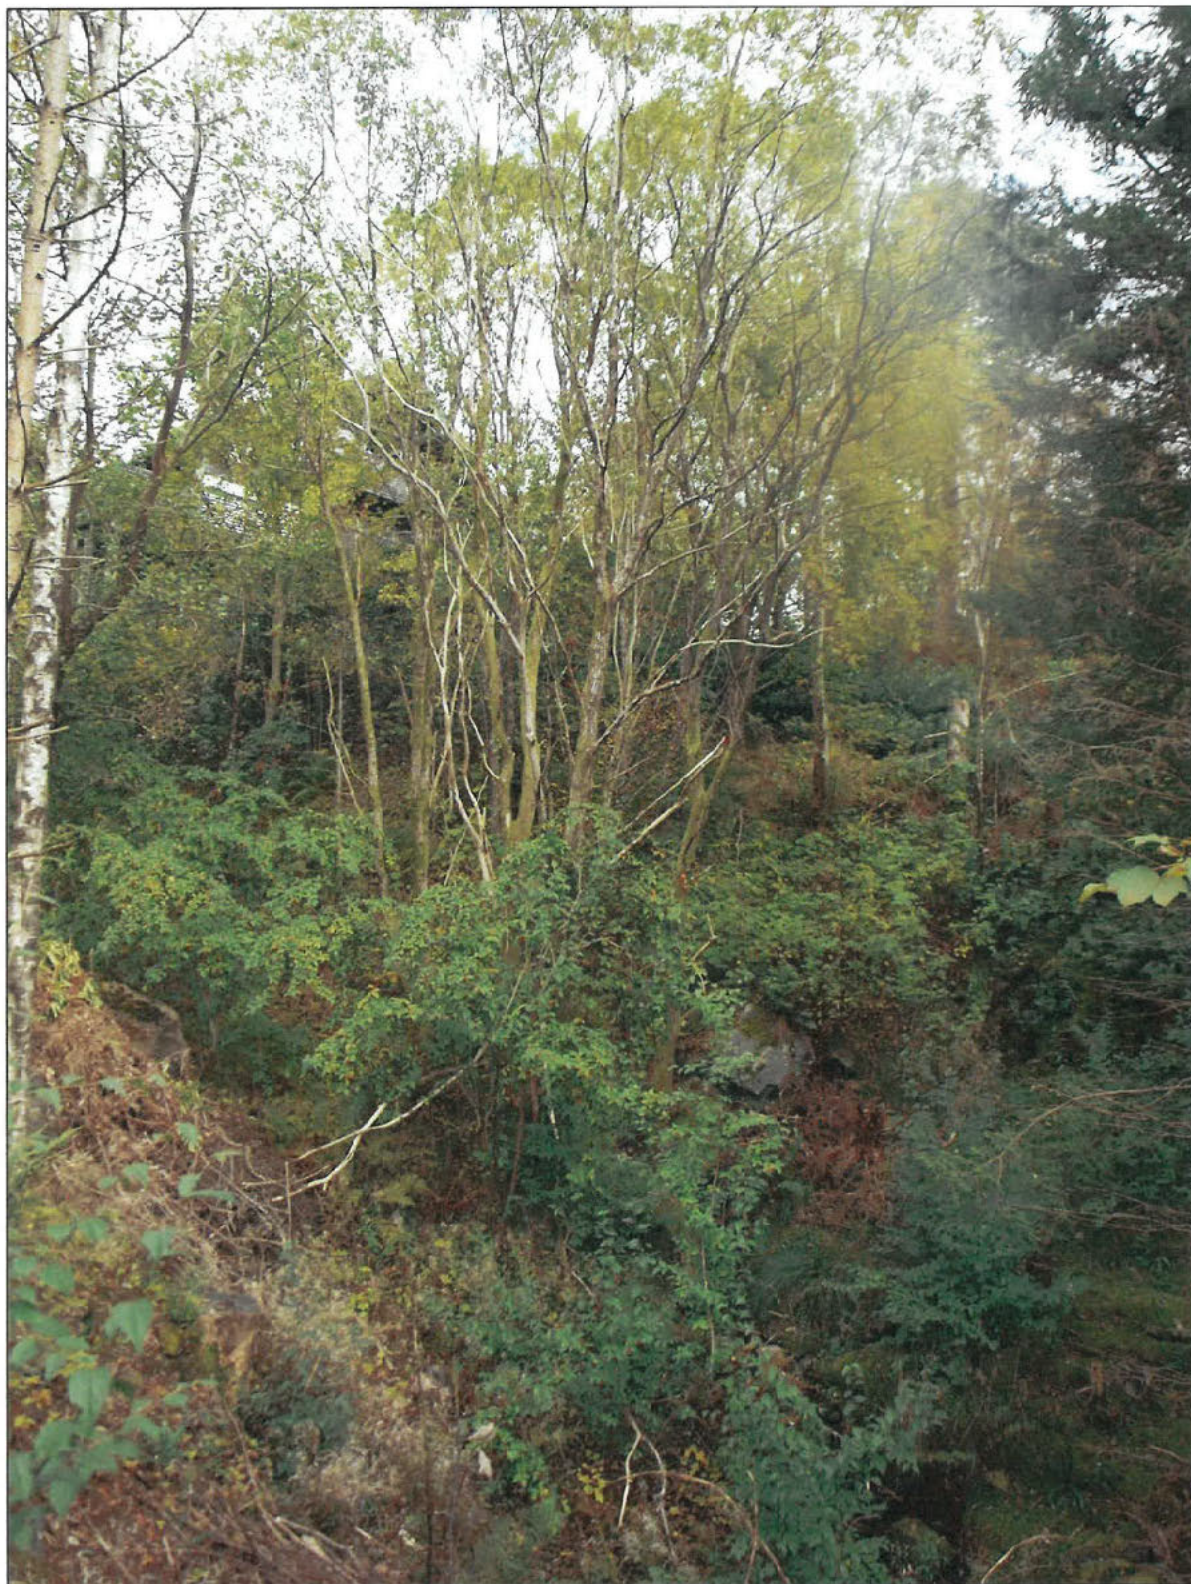
Figur 1-14. Skråningen sør for tomten består av steinblokker med fyllmasse av varierende sammensetning. Vegetasjonen hindrer konkretisering av innholdet.
