## Dokumentsamling til salgsoppgave

**Tjørnhaugen 76, 5154 Bønes**

1. Tilstandsrapport for bolig, (innhentet ved forrige salg – 2021)
2. Reklamasjonsrapport, takstmann Ricky Falck, 22.11.2022
3. Befaringsrapport, takstmann Oddbjørn Høines, 18.03.2023

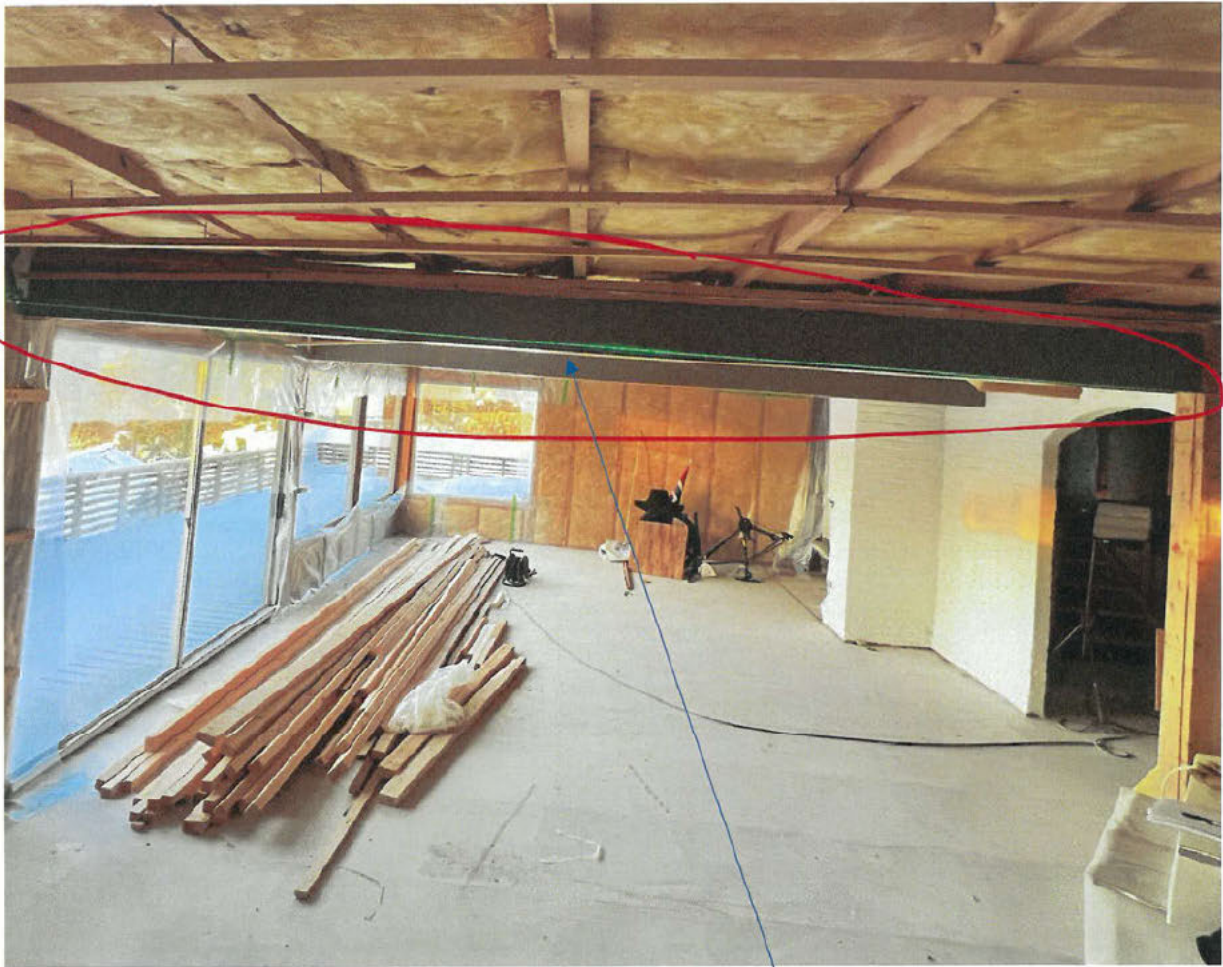
Laser på dragers underkant. kontroll om hadde horisontal avvik. Nullpunkt på dragers underkant til høyre i bilde. Mens laserwater er noen cm opp på drager som har sig på venstre side av drageren.
