| | <b>Setningsrapport</b> | 31.01.2025 | Side 1 av 6 |
| | | 24-131 | 02 |

Oppdraget har omfattet plassering og innmåling av 4 setningspunkt i huset som oppdragsgiver eies ved adresse Tjørnhaugen 76 i Bønes.  
Setningspunktene installeres på vegg for å dokumentere eventuelle bevegelser av huset.

Prosjekt: Setningsskader på bolighus Tjørnhaugen 76, Bergen

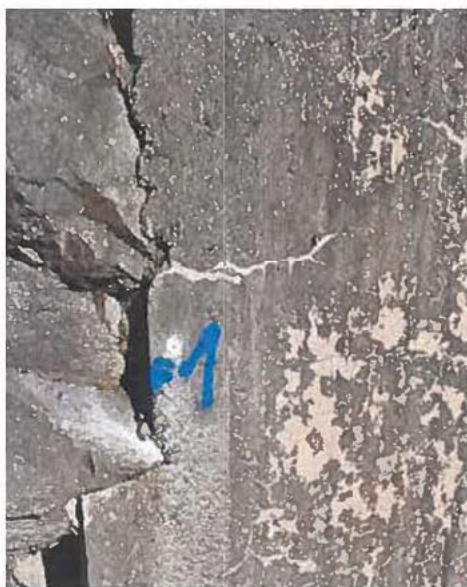
*Fastmerke F1 etablert i fast fjell (jfr Vedlegg 4)*

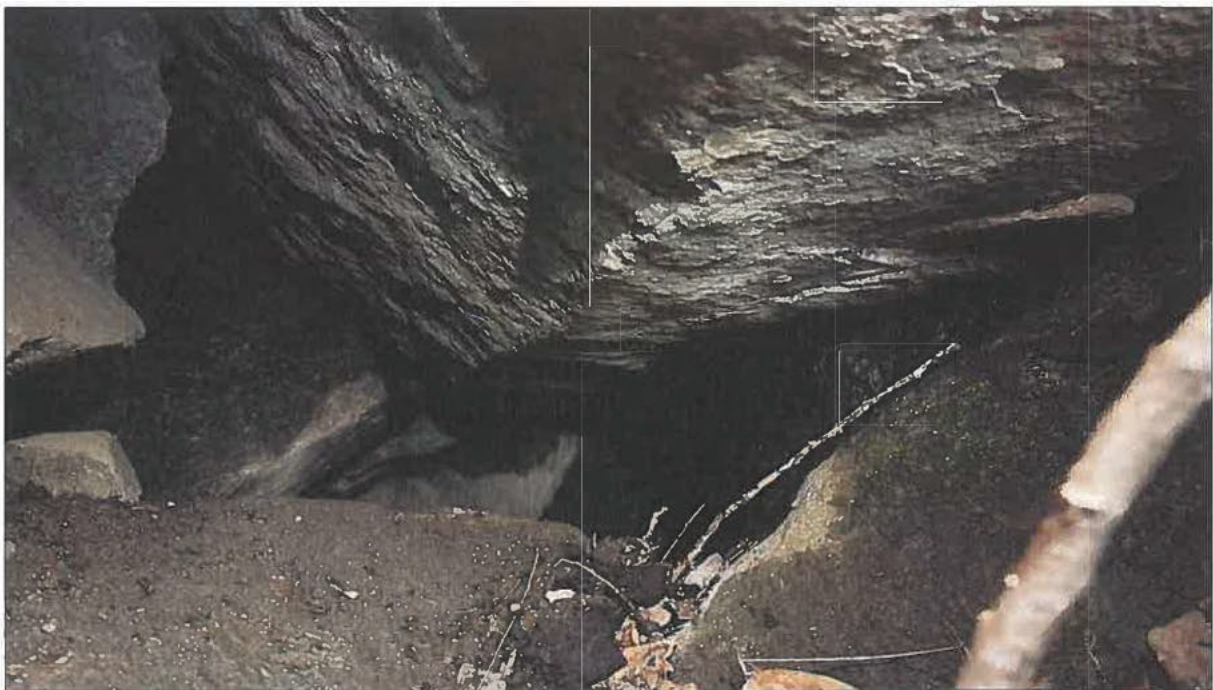
Hulrommene mellom blokkene i fyllingen er relativt store, og det fremstår som de strekker seg langt inn i fyllingen. Det ligger noe finstoff/organisk materiale i bunn av hulrommene se Figur 3.

Figur 3: Et bilde som viser situasjonen til løsmasser i noen av hulene mellom steiner og blokker som dekker fyllingen. Kilde: Sweco Norge AS.

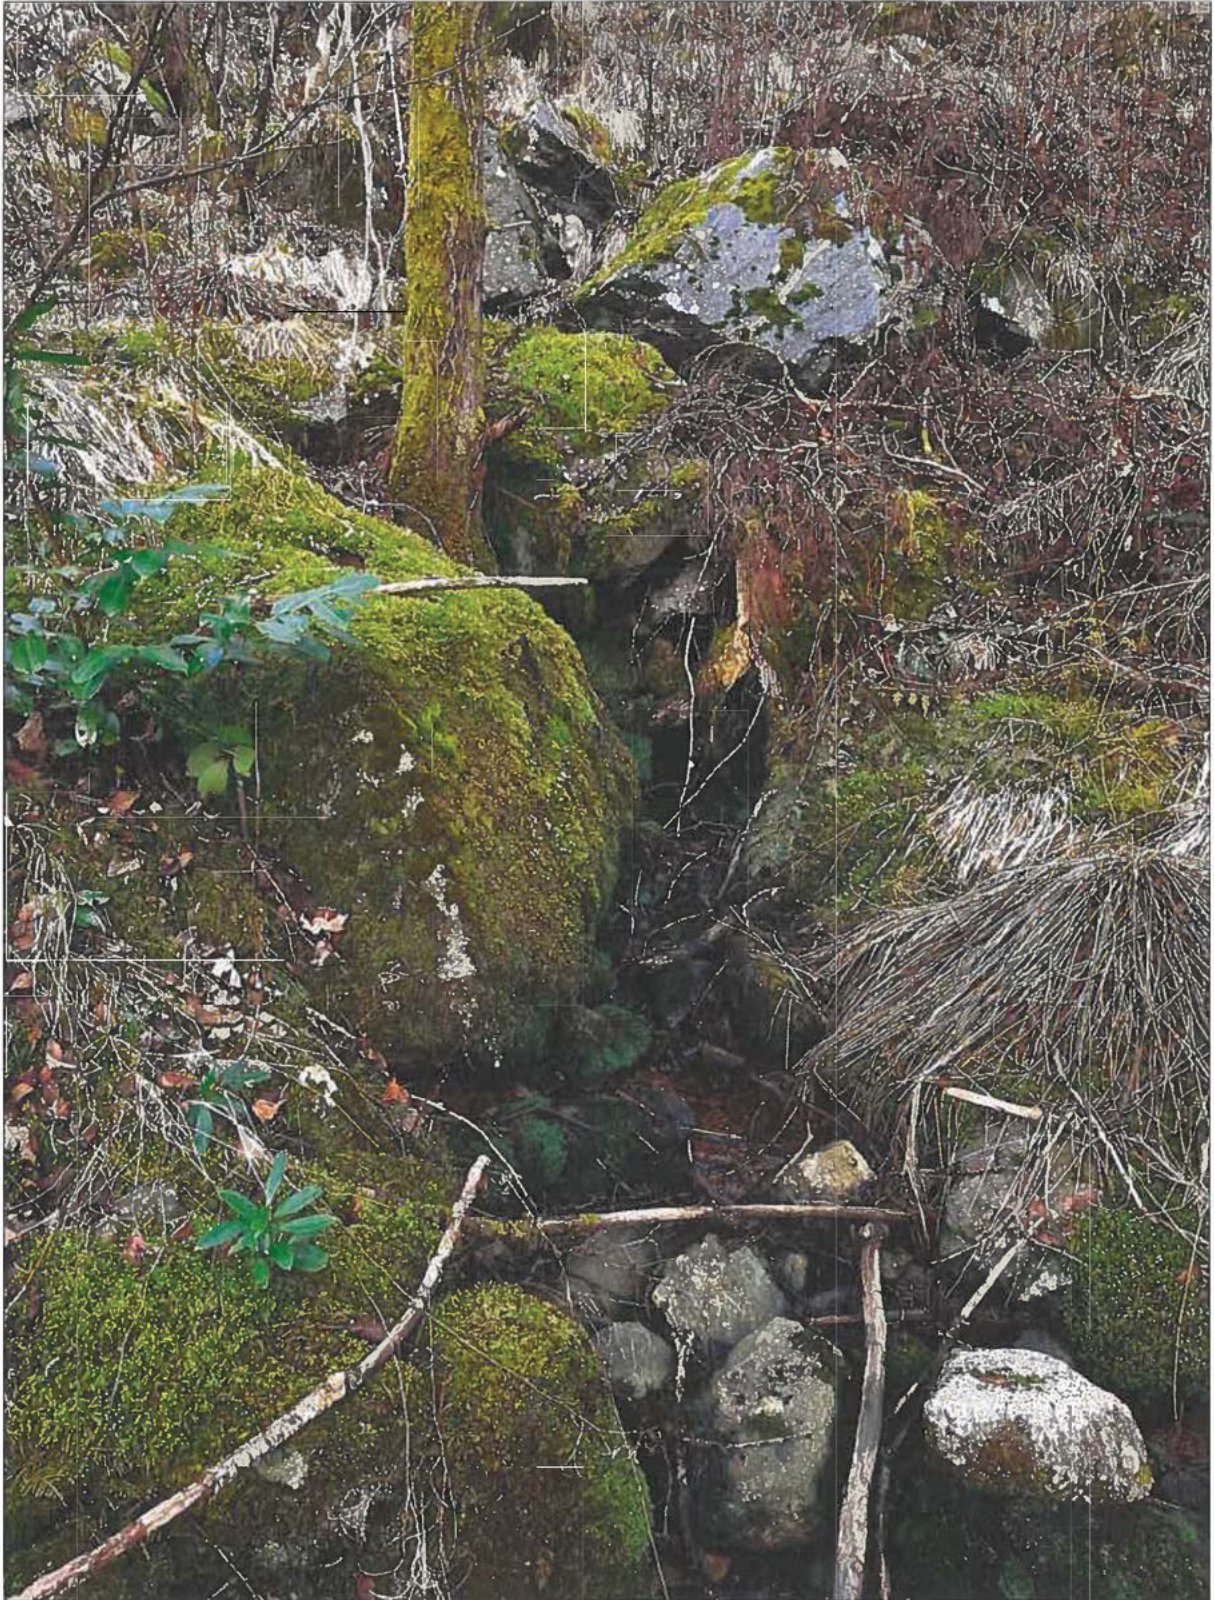
Det renner en bekk gjennom fyllingen som kommer ut i fyllingsfot. Det fremstår som om bekken renner under deler av huset og gjennom fyllingen. På befaringstidspunktet var det tørt i været og det hadde ikke regnet på flere dager, men det rant fortsatt godt med vann i bekken (Figur 4).

Figur 4: Plasseringen der bekken kommer ut fra foten av fyllingen. Kilde: Sweco Norge AS.

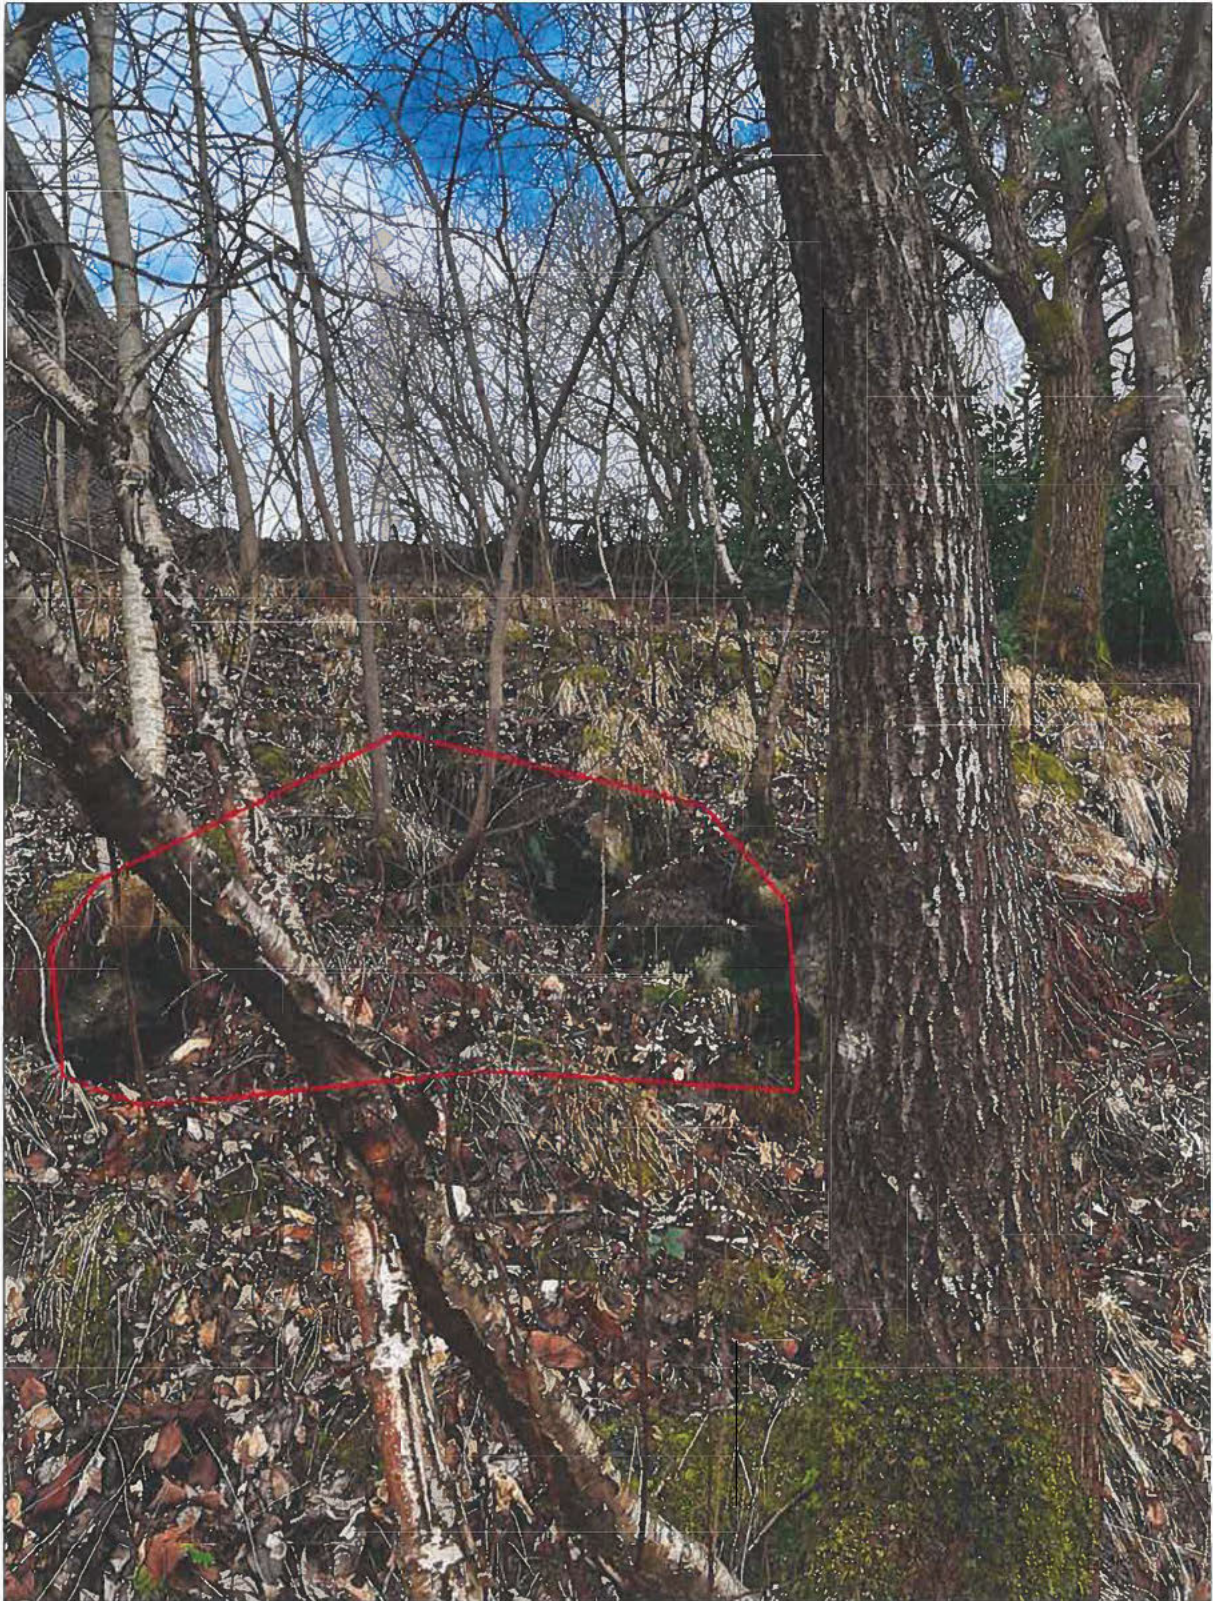
Figur 5: Sannsynlige tegn på setninger på dekkelet til fyllingen er vist med rød polygon. Kilde: Sweco Norge AS.

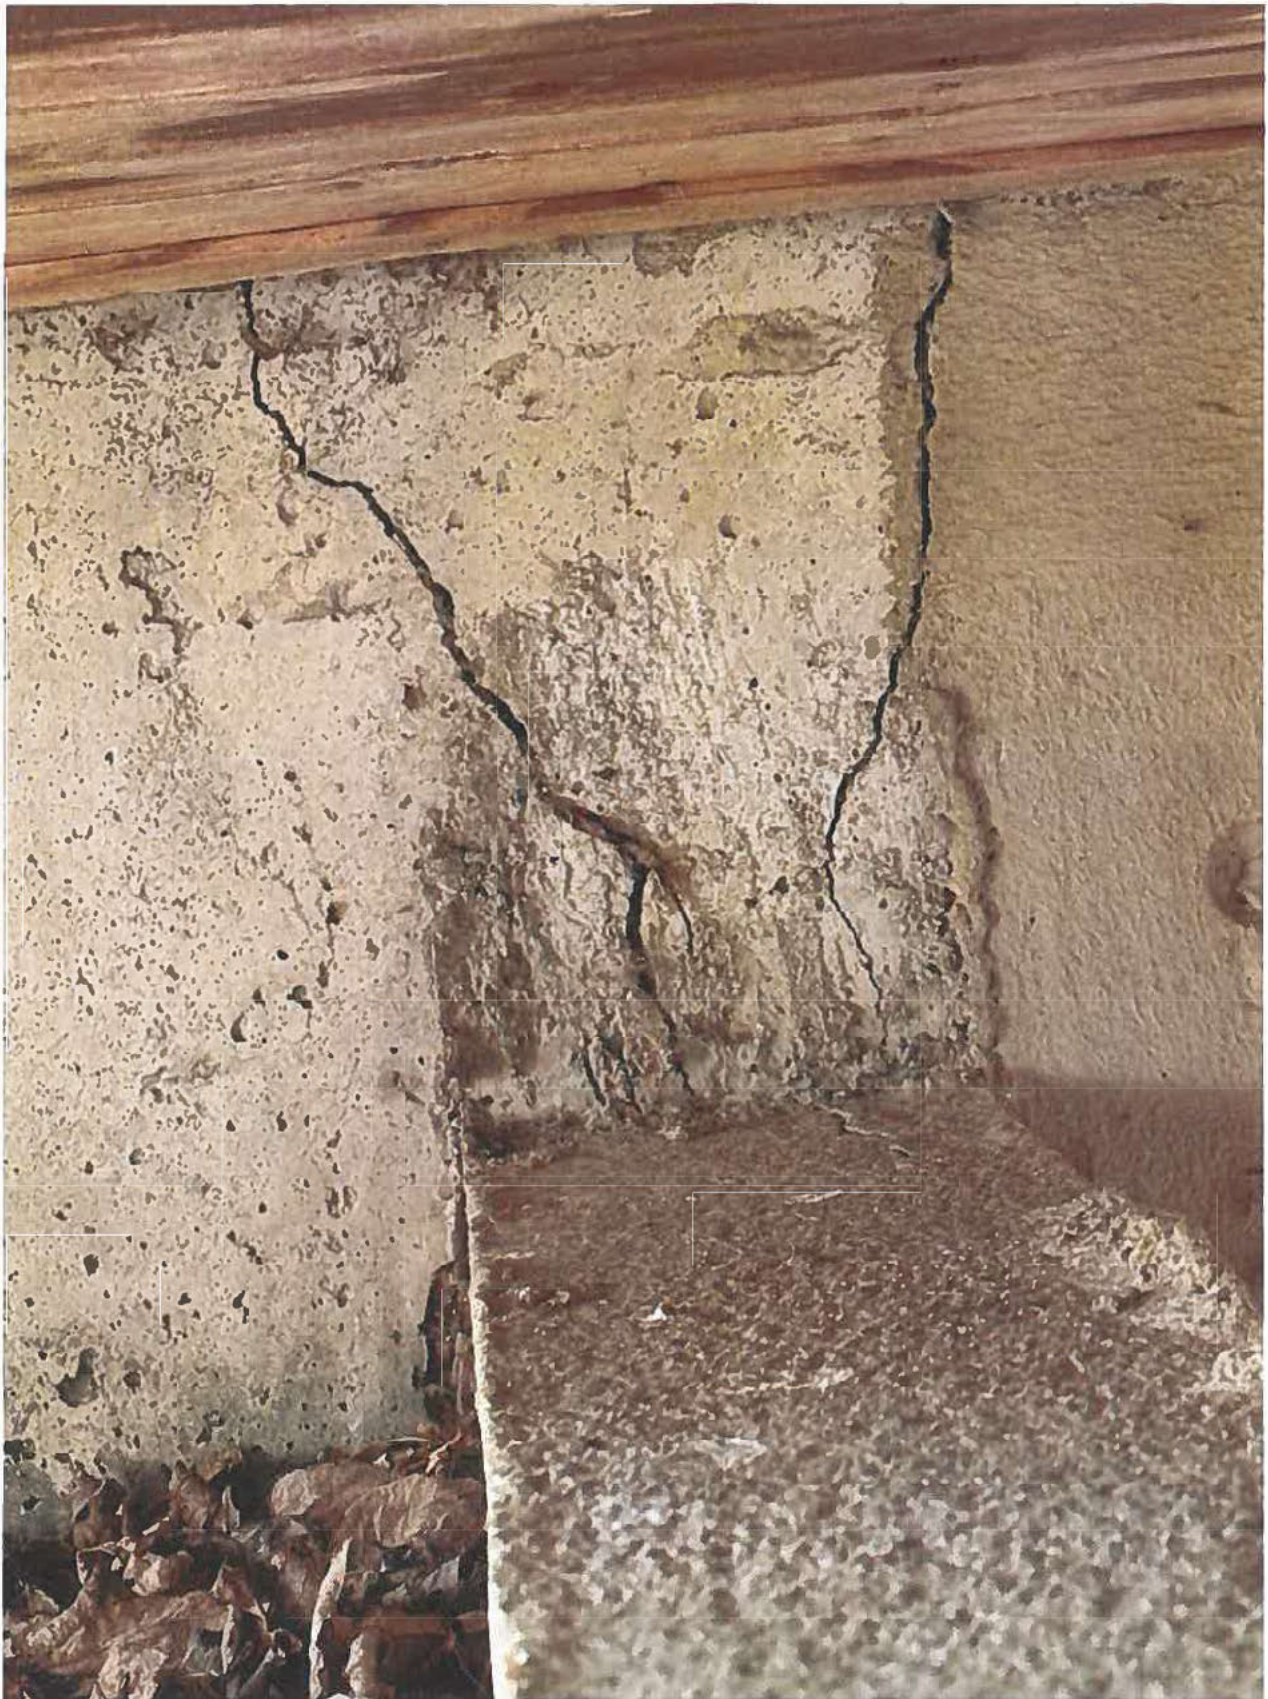
Bilde er tatt 13 juni 2025, og er tatt fra samme vinkel som bilde tatt 29 mai 2024.

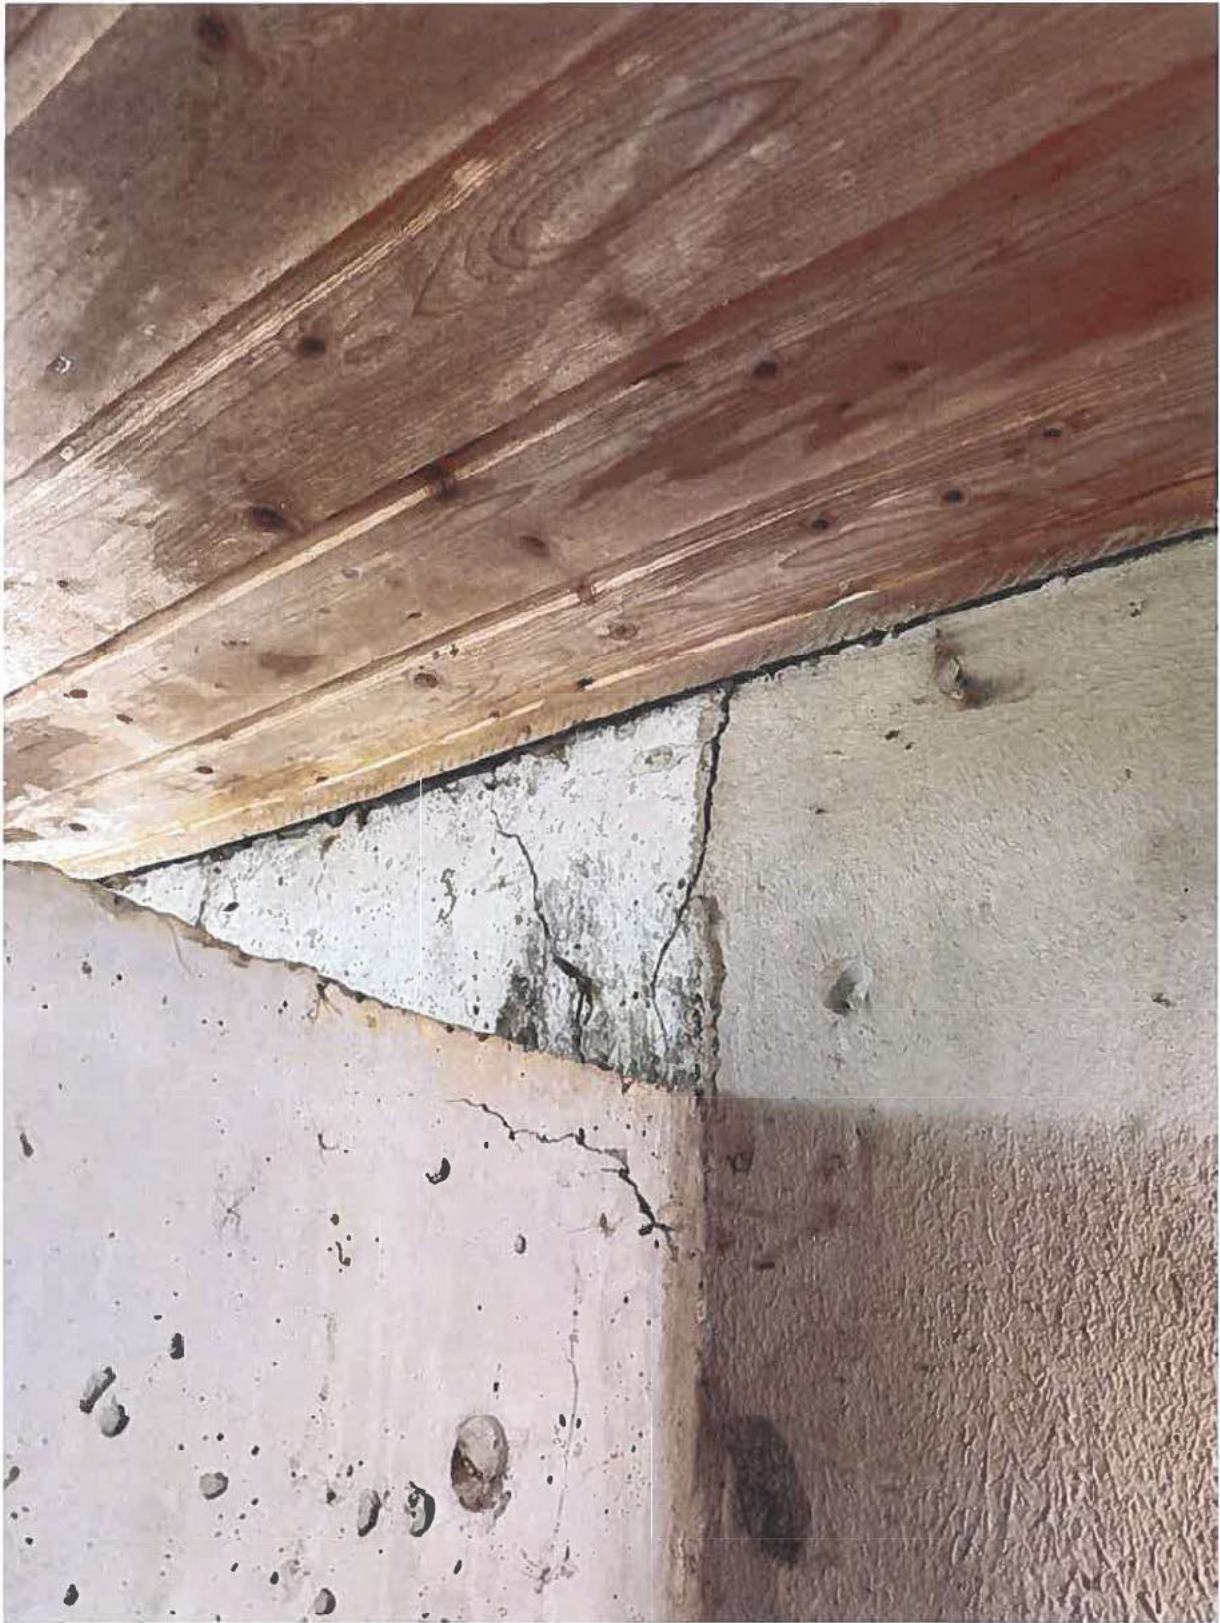
Bildet er tatt 13. juni 2025, fra samme vinkel som bildet tatt 13. desember 2022.

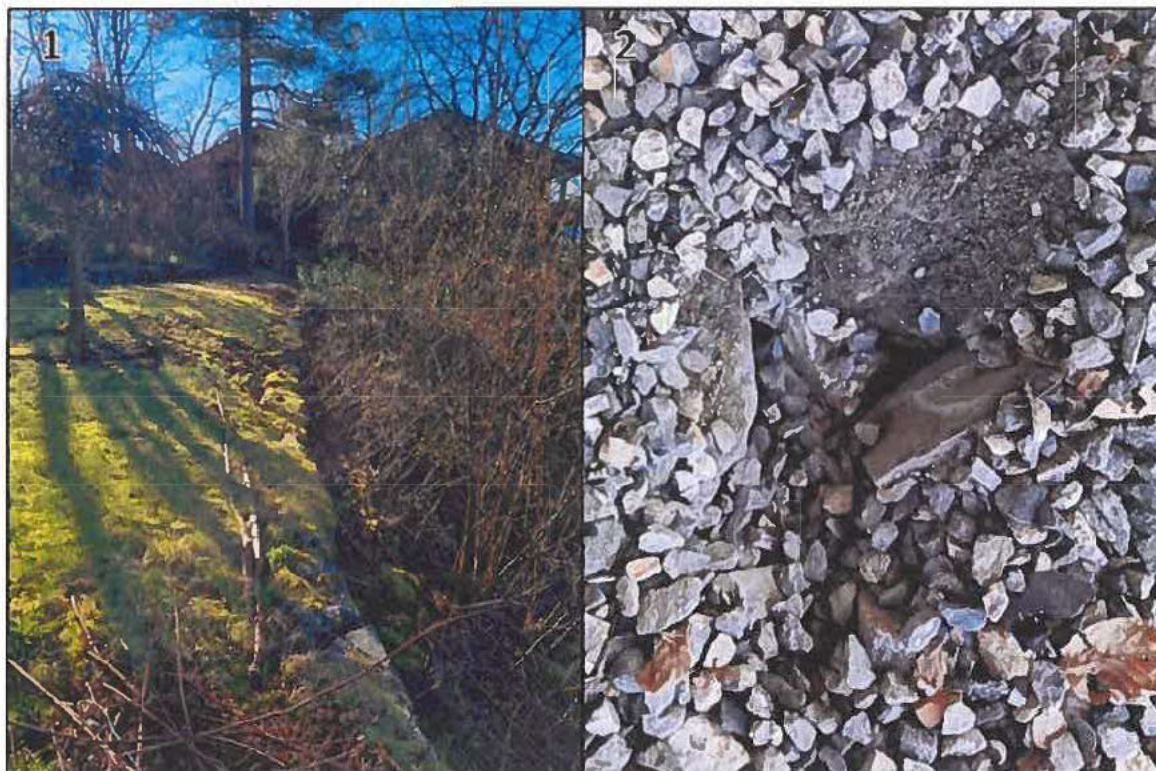
Det ble registrert synlige setninger i grunnen langs plenkanten ved fyllingstoppen, vist i Figur 3-2. Terrenget fremstår ujevnt, med lokale forsenkninger som tyder på at underliggende masser har beveget seg eller sunket.

Ved visuell inspeksjon ble det avdekket hulrom mellom fundamentet og tilstøtende masser, vist i Figur 3-2.

Figur 3-2 (1): Tydelige setninger langs plenen i fyllingstopp. (2): Hulrom inntil kjellerveggen.

Ved visuell inspeksjon ble det avdekket hulrom mellom husets fundament og tilstøtende masser. Dette indikerer at massene under fundamentet har sunket, enten som følge av konsolidering, erosjon, utilstrekkelig komprimering ved oppfylling, eller setningsskader i fyllingsmassen. Hulrommene kan føre til redusert kontaktflate mellom fundament og grunnen, noe som svekker fundamentets bæreevne og kan forverre setningsproblemene over tid. Det er også risiko for videre utvikling av differensialsetninger, spesielt dersom belastningen på bygget er ujevnt fordelt.

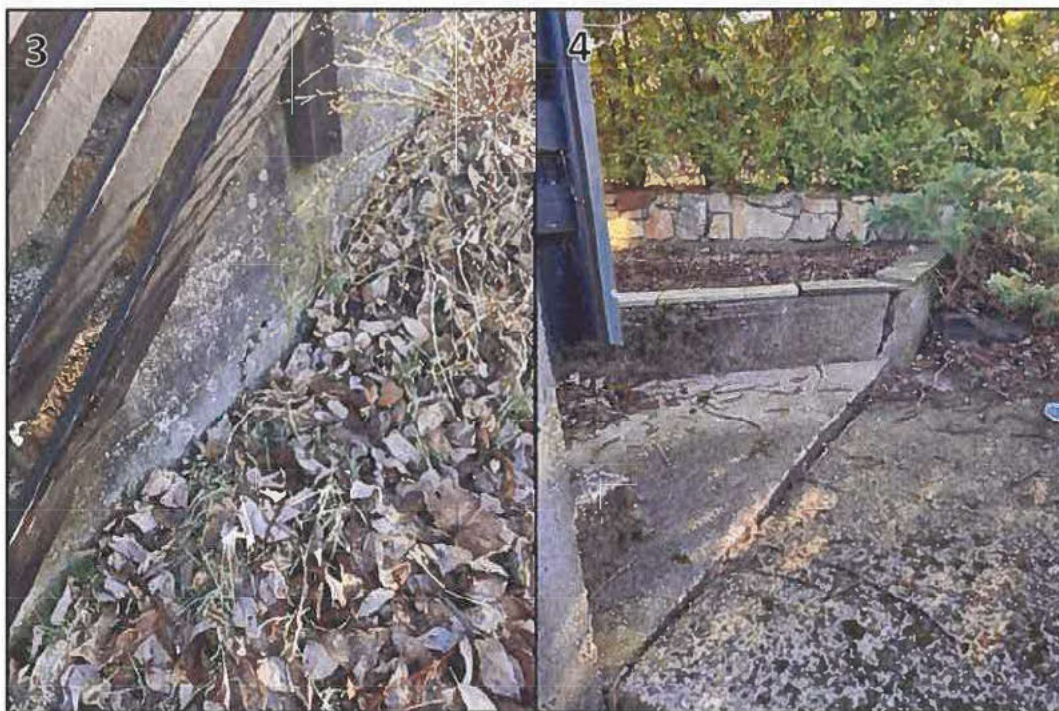
Det ble registrert spenningsprekker i betongkonstruksjonen over kjellerdøren, samt i trappens fundament. I tillegg ble det observert en markant horisontal og/eller vertikal forskyvning mellom trappefundamentet og tilstøtende fortausfundament, noe som indikerer differensiell bevegelse mellom konstruksjonene. Bilder vises i Figur 3-3 og Figur 3-4.

Figur 3-3 (3): Sprekker i trappene. (4): Horisontale og vertikale forskyvninger ved topp av trappene.

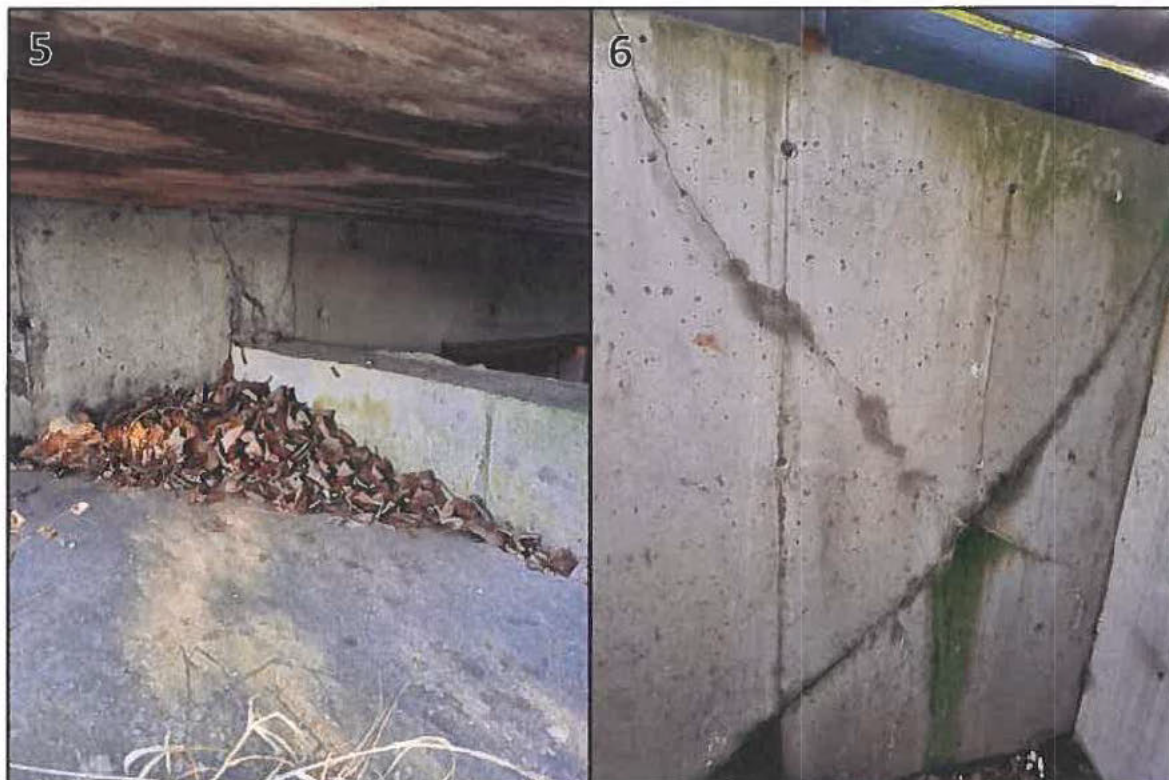
Figur 3-4 Sprekker over kjellerdør (5) og betongvegg ved trappene (6).

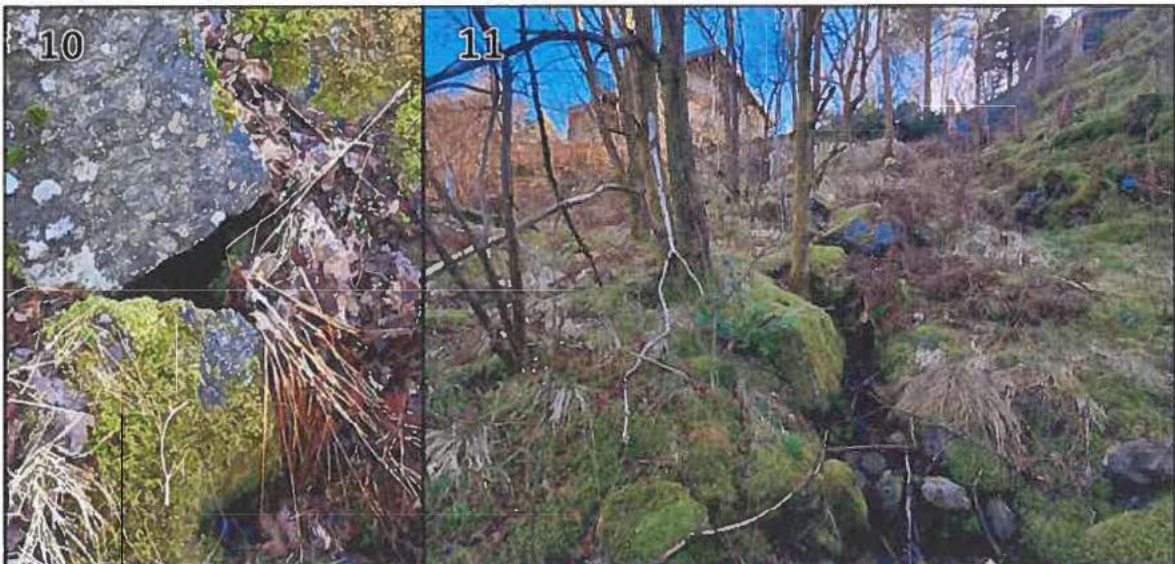
Figur 3-6 Hulrom under dårlige sorterte blokkmasser (10) og utløp av bekken under fyllingen (11).

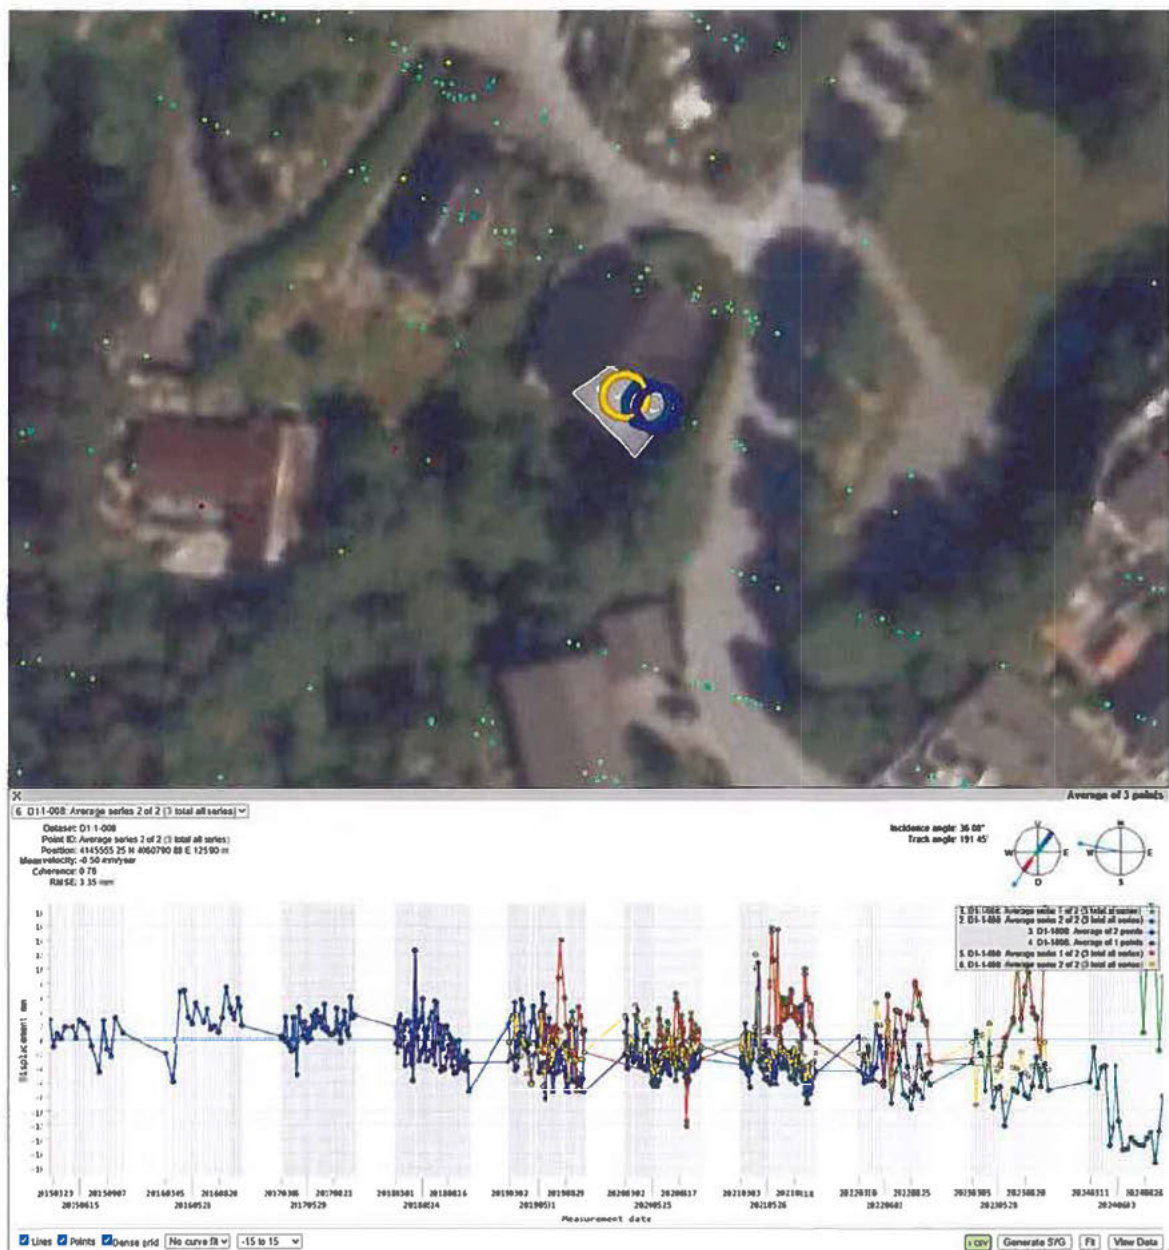
Høydeforskjeller og setninger av huset har blitt målt i forskjellige omganger. Reklamasjonsrapport fra Falck Takst AS, ref. [3], måler 10 cm høydeforskjell i stuegulvet. Befaring fra Bergen Takstsenter, ref. [4], måler 9 cm høydeforskjell fra byggets nordøstre hjørne til boligens sørøstre hjørne. Det pågår en nivelleringskampanje for måling av mulige pågående setninger. Målinger utførte av Falck Takst AS, ref. [5], viser pågående setninger. Det er datapunkter over den sørlige delen av huset over flere år tilgjengelig i InSAR, ref. [6]. Figur 4-1 viser bevegelser i målepunktene fra 2015 til 2024.

Figur 4-1 Registrerte setninger i InSAR, ref. [6].

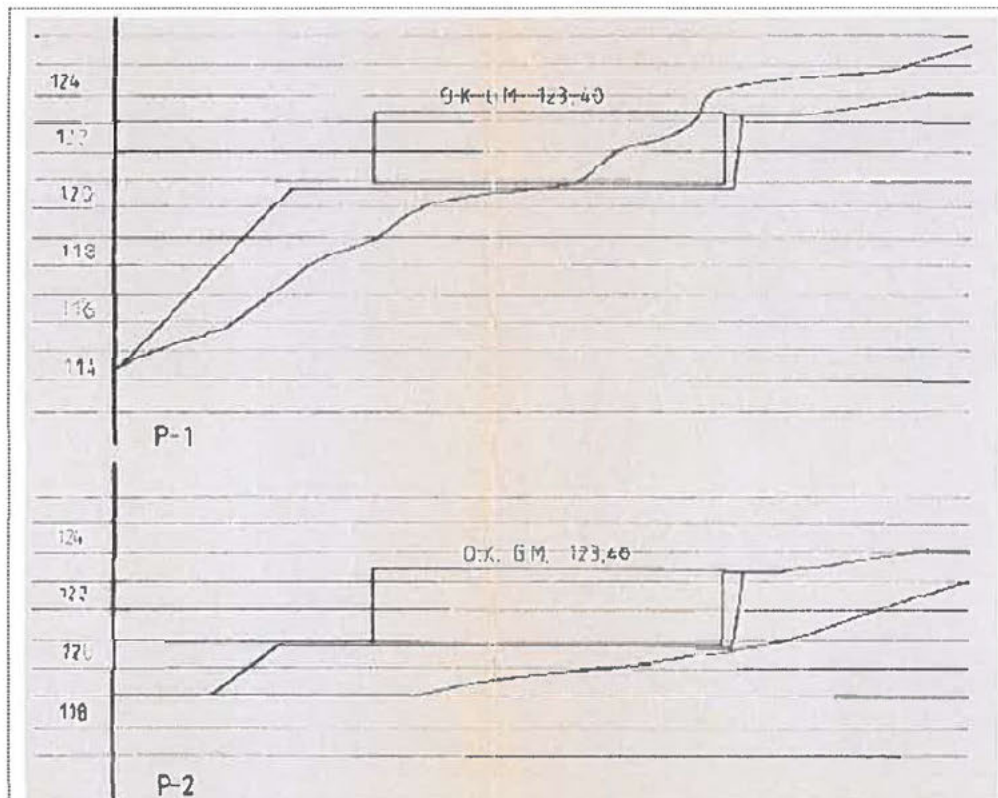
Bilde 3-2: Utklipp som viser grunnmurens plassering delvis på sprengsteinspute på berg og delvis på fylling

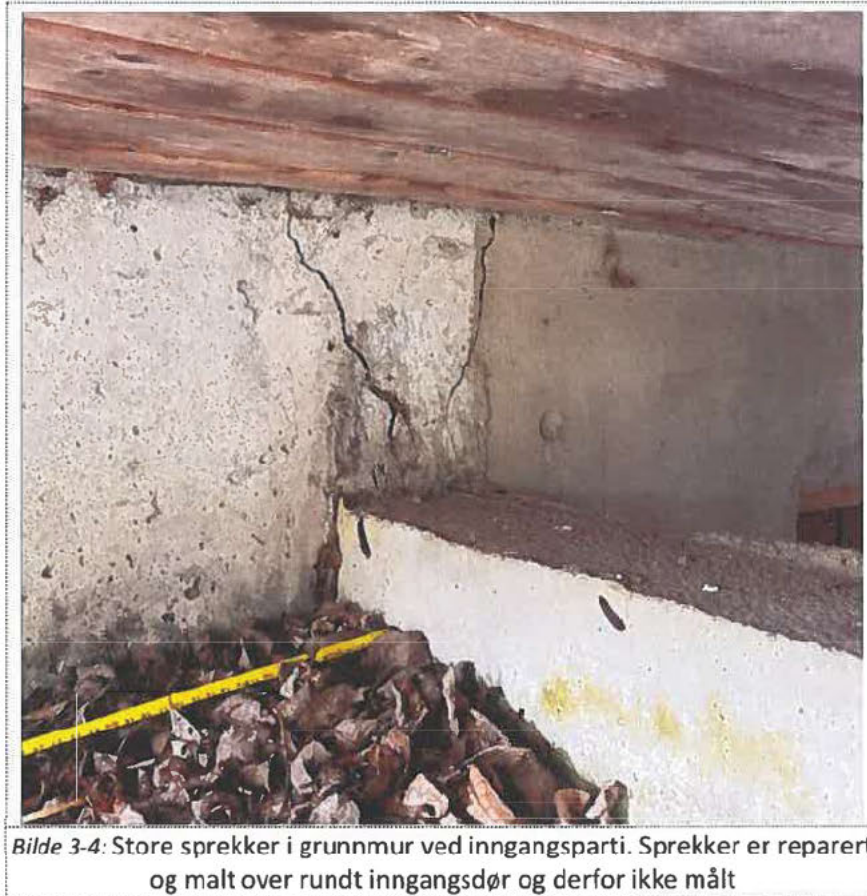
Bilde 3-4: Store sprekker i grunnmur ved inngangsparti. Sprekker er reparert og malt over rundt inngangsdør og derfor ikke målt

Setningsskader er komplisert å vurdere og kan bli svært alvorlig dersom pågående. Det burde vært en klar anbefaling om å få fagfolk til å vurdere setningene, om de er pågående eller ikke, samt vurdere fyllingen før salg av bolig - spesielt når setningsproblematikk var kjent, skader utbedret og synlig på eiendommen. Det er bekymringsverdig at det er satt TG1 på grunnmur i salgsoppgave uten videre anbefaling om undersøkelser for årsak til oppsprekking og riss. Også ordlyden «riss» er uheldig når det er sprekker på opptil 5 mm som er registrert. Byggeforskeren definerer rissvidder mindre enn eller lik 1 mm som riss, og over 1 mm som sprekke. Selv om det ikke foreligger entydige definisjon på rissviddegrensen mellom riss og sprekke, vil ordet riss gi inntrykk av noe mindre alvorlig enn sprekke. Enda viktigere er det da å se helheten og vurdere årsaken til riss/sprekkene. Dersom salgsoppgaven skal leses på den måten at det kun var registrert mindre riss i grunnmuren på tidspunkt for salg, så er dette et tydelig bevis på aktivt setningsforløp som har resultert i større sprekker i grunnmuren siden den tid. Dette er enda mer bekymringsverdig. Det er ikke mulig å overse de store sprekke i grunnmuren på bilde 3-4 ved visuell inspeksjon.

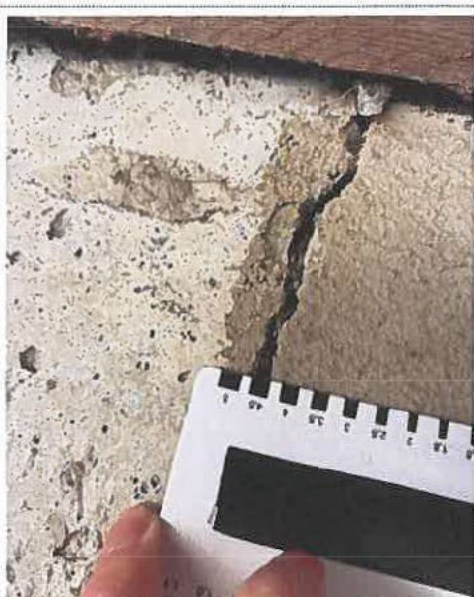
Det ble registrert riss med senteravstand på ca. 60 cm langs hele grunnmuren på østsiden. Det er sprekker innerst på 4,5 – 5,0 mm ved døren, før det går gradvis nedover med rissvidder på 0,6 mm, 0,5 mm, 0,4 mm osv. ned til 0,1 mm rissvidder i den ytterste delen mot sør. Det er registrert riss i hele strekket fra fastholdingspunktet ved døren og helt til enden i sør. Det er store sprekker som er utbedret på et ukjent tidspunkt rundt selve døren.

**Bilde 3-5:** Sprekk ved fastholdingspunkt ved inngangsparti er 4,5 mm-5,0 mm

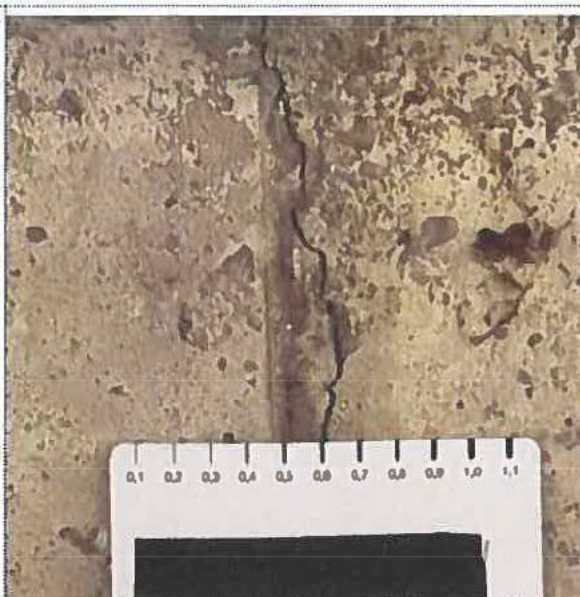
**Bilde 3-6:** Riss 0,6 mm ca. 40 cm unna fastholdingspunkt

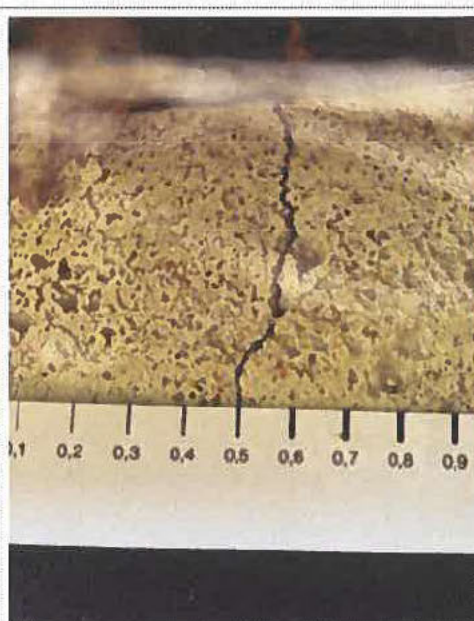
**Bilde 3-7:** Riss 0,5 mm ca. 140 cm unna fastholdingspunkt

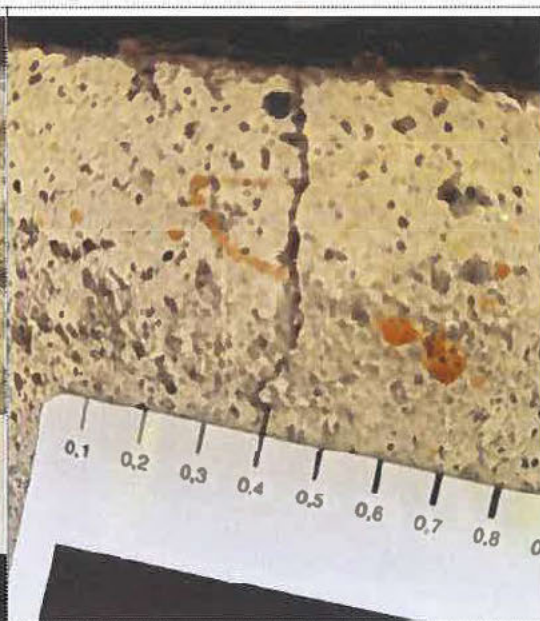
**Bilde 3-8:** Riss 0,4 mm

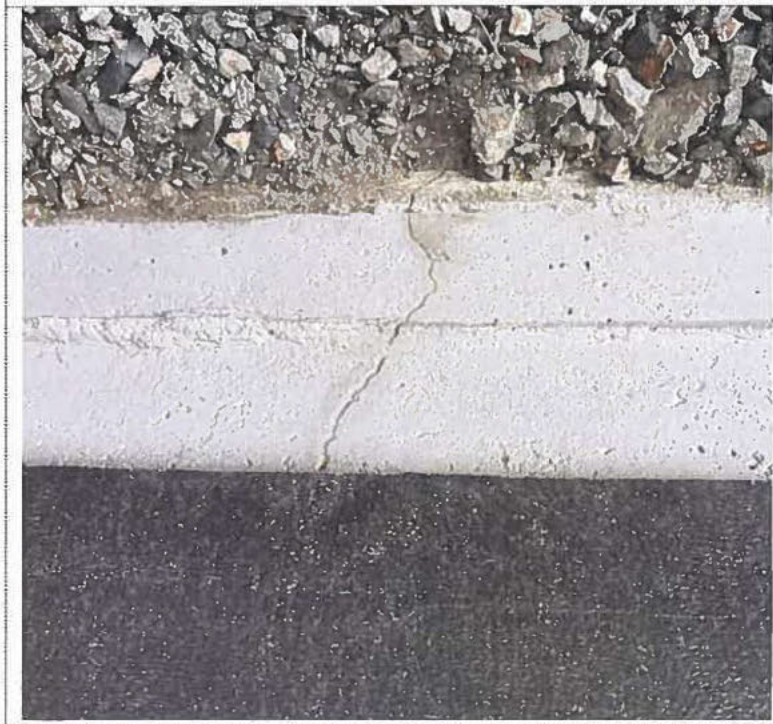
Bilde 3-12: Utbedret sprekk i den lave ringmuren ca. midt på huset i fremkant. I denne delen var alle sprekker injisert/utbedret og overmalt.
