# Tilstandsrapport

Rekkehus

Hallagerbakken 82 C, 1256 OSLO

Rapportdato: 26.01.2026

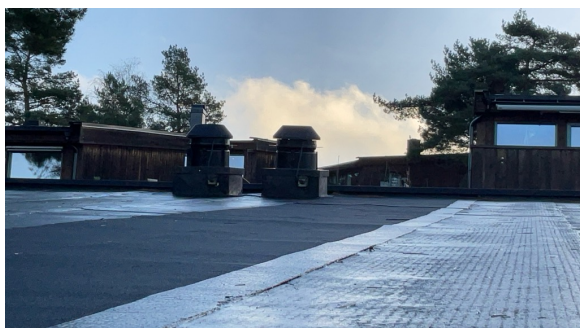
Tak

Pulttak med papptekking. Borettslagets vedlikeholdsansvar.

Siden taket (takkonstruksjon, taktekking og skorstein) kun er observert fra takfot i stige, er vurderingen begrenset av dette. Det er ikke sikkerhetsmessig forsvarlig å bevege seg ut på taket. Selv om det ikke er avdekket skader under befaringen, betyr ikke dette at det ikke foreligger skader som en besiktigelse på taket kan avdekke. Vær oppmerksom på denne risikoen. En undersøkelse på taket kan utføres av en fagperson under tilstrekkelige sikkerhetsforhold.

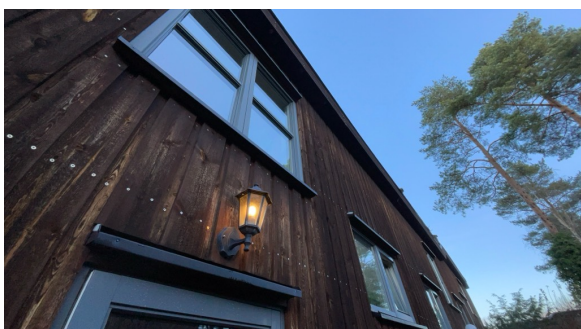
veggkonstruksjon

Stående kledning, gesimskasse av bord, doble vindskier med blikk oppå. Tre omramminger rundt vinduer. Fasader er kledd på nytt for noen år siden.

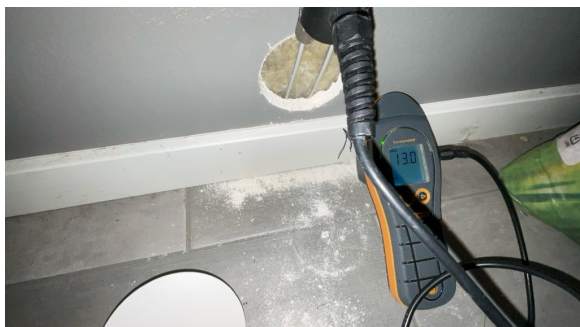
Fuktsøk i vegger

Målt i treverk/panel i hull mot yttervegg, ikke registrert fukt i prøvehullet.

Utforede trevegger på betong eller lettklinkermurer under bakken er å betrakte som en risikokonstruksjon hvor fuktighet kan oppstå, selv om hulltaking ikke viste fukt kan det være andre steder i konstruksjonen som kan være fuktig.

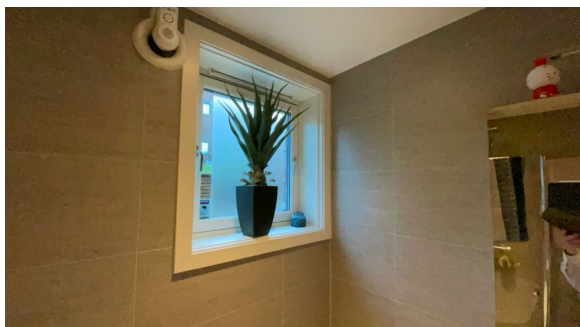
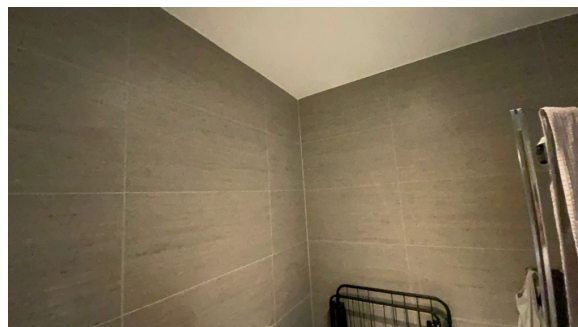
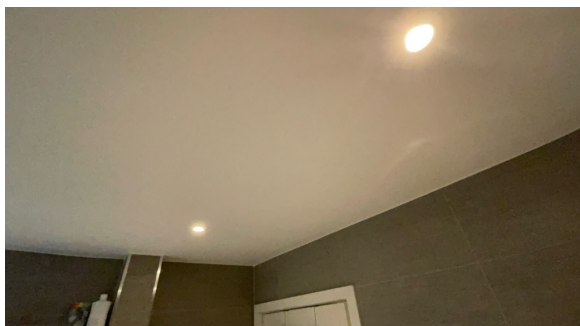
- Det er vindu/dør med ikke fuktbestandige materialer i våtsonen (ved vask, dusj, badekar, osv.), løsningen eller byggematerialet er uegnet.

Det er ikke behov for tiltak, vinduet er ikke skadet, det er ikke direkte vannsprut på vinduet. Gjør tiltak dersom vinduet får skader. Plasseringen i våtsone medfører økt risiko for vanninntrengning og redusert levetid på vinduet.

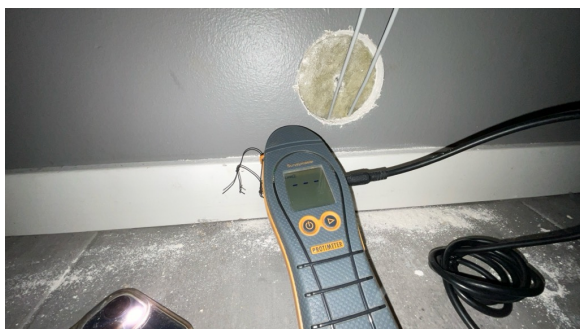
Hulltaging og fuktsøk

Boret i vegg over fotlist, det ble ikke registrert fukt i undersøkelsesstedet. Det bemerkes at undersøkelsene kun er en punktvis stikkprøve på et område av konstruksjon, dvs. at skader i andre deler av konstruksjonen ikke kan utelukkes.

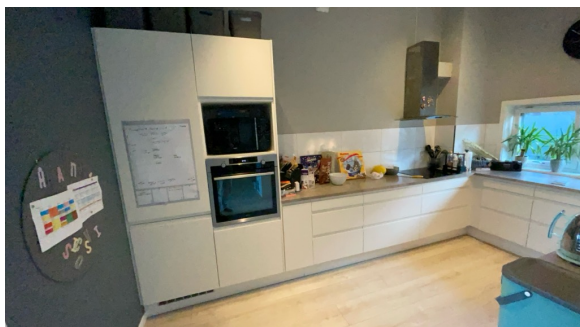
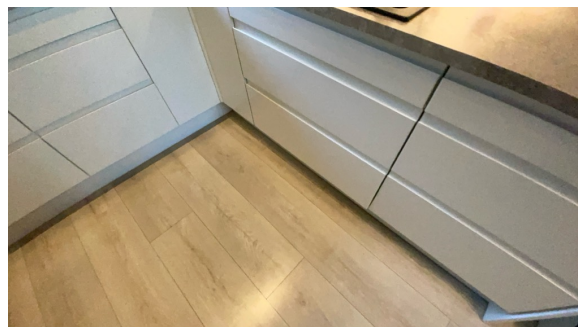
Komfyrvakt bør monteres for å ivareta brannsikkerheten og redusere risikoen for brann i kjøkkenet. Manglende komfyrvakt kan medføre økt fare for branntilløp ved uoppmerksomhet eller teknisk svikt.

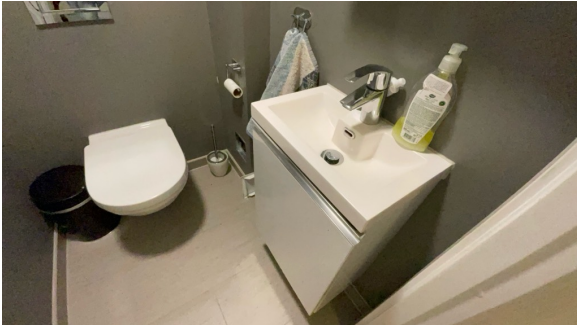
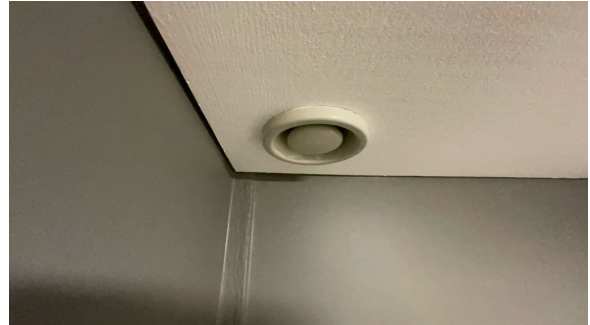
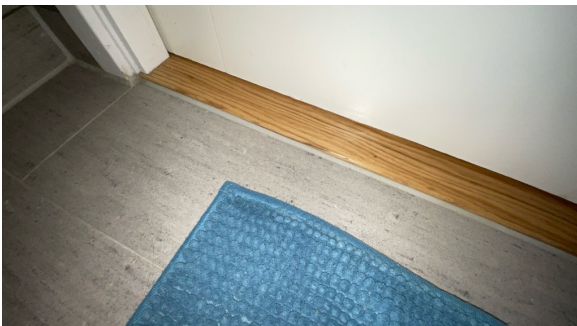
- Toalettrom mangler tilluftsventilering, f.eks. spalte/ventil ved dør.
- Det er påvist andre avvik:

Det er ikke spalte under dørblat for tilluft i wc, flekk på den ene veggen som mangler maling.

Det bør etableres tilluftsspalte under dørbladet for å sikre tilstrekkelig ventilasjon på toalettrommet, for å redusere risikoen for fuktskader og dårlig luftkvalitet.

Flekken på veggen bør utbedres med maling for å opprettholde overflatens beskyttelse og estetiske standard.

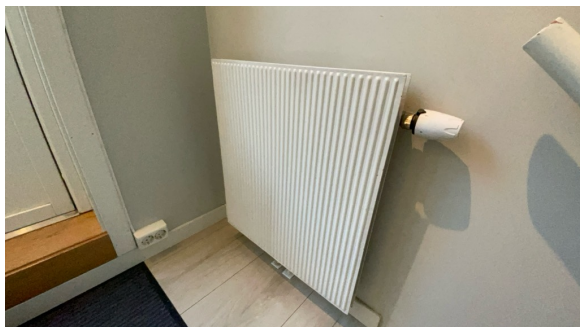
vannbårent varmeanlegg

- Det er ikke behov for utbedringstiltak siden anlegget fungerer i dag, men ut ifra alder kan skader plutselig oppstå på eldre anlegg.

Eldre anlegg har økt risiko for plutselige skader, redusert effektivitet og lekkasjer, noe som kan føre til dårlig oppvarming og økte kostnader.

Det anbefales å overvåke tilstanden jevnlig, da mer enn halvparten av forventet brukstid er passert.

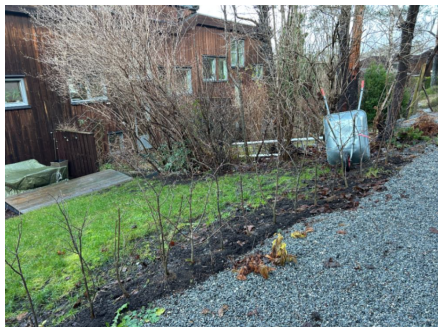
Terrengforhold

Boligen ligger i ganske fallende terreng, borettslaget har drenert og gjort tiltak i fellesområder med tanke på økte nedbørsmengder i følge eier
