# Tilstandsrapport

Boligbygg med flere boenheter

Starveien 18 A, 1088 OSLO

Befaringsdato: 11.02.2026

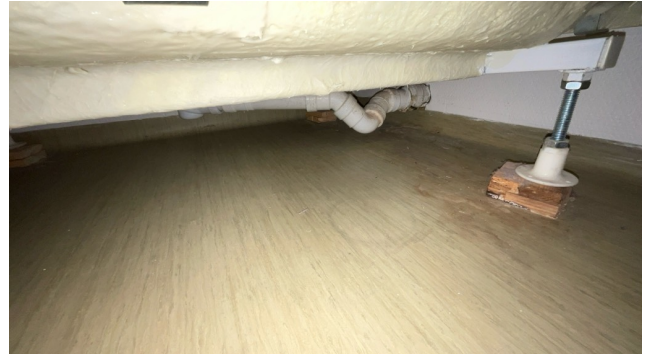
Eldre bad fra byggeår. Ingen dokumentasjon på badets oppføring foreligger. Gjenværende forventet levetid vurderes som utgått der kommende oppussing av våtrommet i sin helhet med nytt sluk, nytt belegg/membran, innredning og overflater m.m på kort sikt er påregnelig. Det oppfordres til fortsatt bruk av dusjkabinett der direkte vannbelastning på gulv bør unngås da det er manglende tetthet på overganger generelt der vannbelastning på gulv kan medføre skader i tilstøtende konstruksjoner. Sluk fra byggeår der levetid vurderes som utgått. Naturlig ventilasjon. Belegg på gulvet og plater på vegg. Servant, speil og belysning. Klosett og dusjkabinett. Tg 3 er satt grunnet at badet er fra opprinnelig før 1997 og regler fra ny avhendingslov 2022 med synlige avvik på de tekniske utførelser. Badet er dog normalt fungerende for dagligdags bruk iht. eiers opplysninger.

- Manglende oppgradering av våtrommet medfører høy risiko for at konstruksjonene ikke vil tåle vanlig bruk av vann eller lekkasjer. Dette kan føre til fuktskader på tilstøtende konstruksjoner.
- Våtrommet har behov for omfattende oppgraderinger. For å sikre en løsning som oppfyller gjeldende krav, bør tettesjikt, sluk og røropplegg oppgraderes og dokumenteres.
- Våtrommet må totalrenoveres. Alle forhold med tettesjikt, våtsone, sluk m.m. må dokumenteres.

Avløp til dusjkabinett går ut til kjøkkenet.

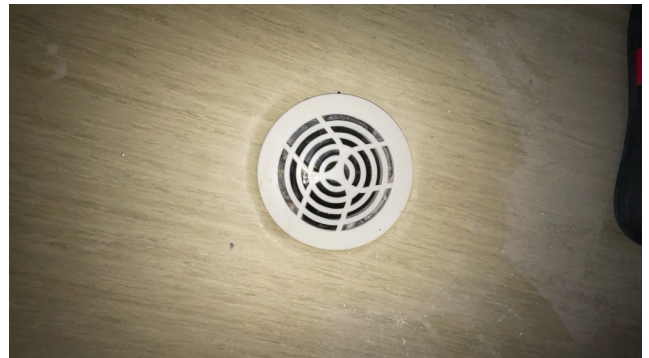
Kontroll av sluk i naborom med åpen vegg.

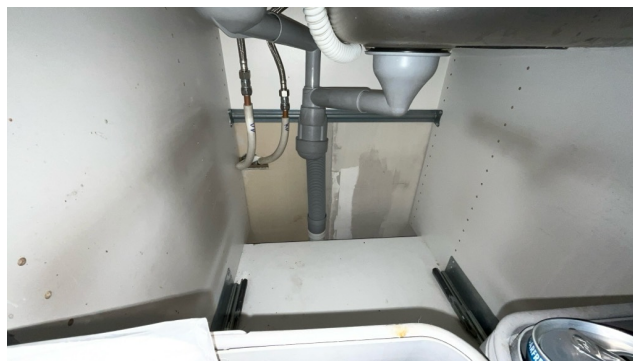
Besiktigelse av rørøpplagg.

- Det er ikke behov for utbedringstiltak siden anlegget fungerer i dag, men ut ifra alder kan skader plutselig oppstå på eldre anlegg.
- I forbindelse med oppgradering av våtrom vil det være naturlig med utskiftning av rør.
- Tidspunkt for utskiftning av vannledninger nærmer seg.
