Tilstandsrapport

Enebolig

Sneverbakkveien 21, 9357 TENNEVOLL

Befaringsdato: 27.04.2026

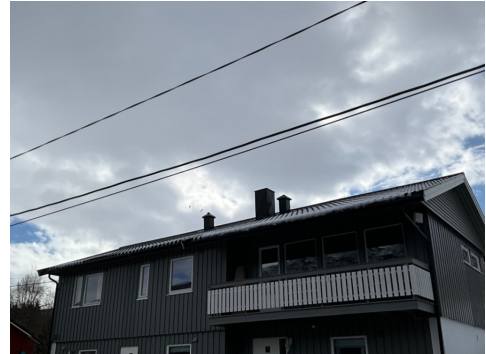
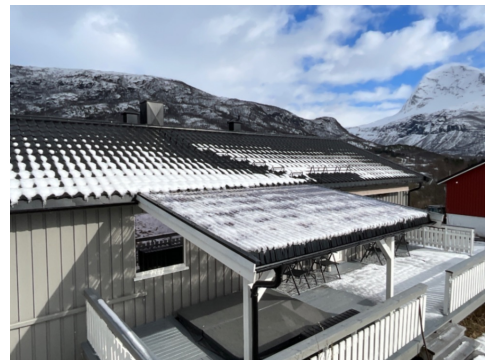
• Når takteking og undertak begynner å bli gamle, øker risikoen for lekkasjer, noe som kan føre til omfattende og kostbare reparasjoner av underliggende konstruksjoner dersom en ikke foretar tiltak på konstruksjonene før dette oppstår.

Tidspunkt for utskifting av takteking og undertak nærmer seg. Overvåk tilstanden jevnlig for å oppdage eventuelle skader eller lekkasjer tidlig, da risikoen for svekkelser og vanninntrenging øker når forventet brukstid er passert.

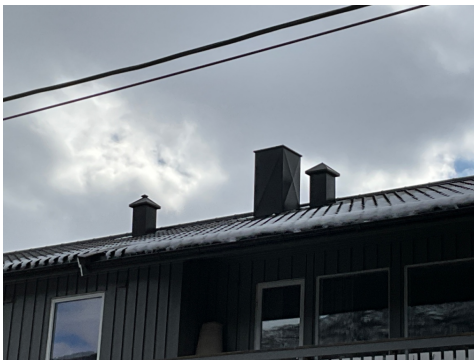
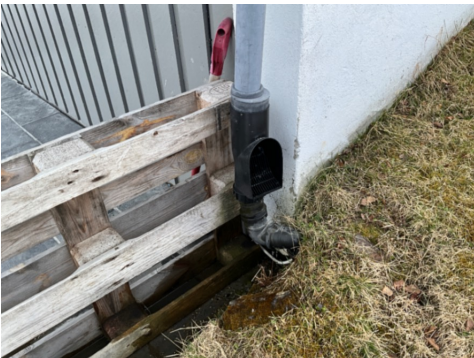
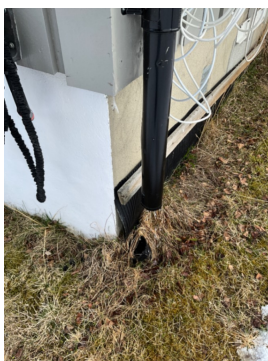
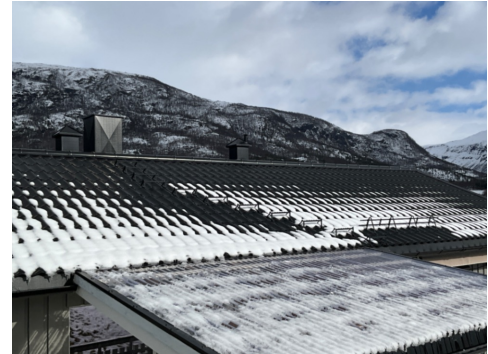
TG 2 Nedløp og beslag

- Det må foretas tiltak for å lukke avviket.
- Det bør lages system for bortledning av vann fra taknedløp ved grunnmur.
- Overvåk tilstanden jevnlig. For å få tilstandsgrad 0 eller 1 må beslag/renner/nedløp skiftes ut, men tidspunktet for når dette er nødvendig er vanskelig å si noe om.
- Plattform for feier må monteres.

Det bør etableres tilfredsstillende bortledning av vann fra taknedløp ved grunnmur for å unngå fuktskader og råte i grunnmur og omkringliggende konstruksjoner.

Feierplattform må monteres for å sikre trygg og forskriftsmessig adkomst til pipe for feiing og tilsyn kan utføres på en sikker måte.

Snøfangere bør monteres på taket for å redusere risikoen for snøras og personskader, spesielt ved ferdsel rundt bygningen.

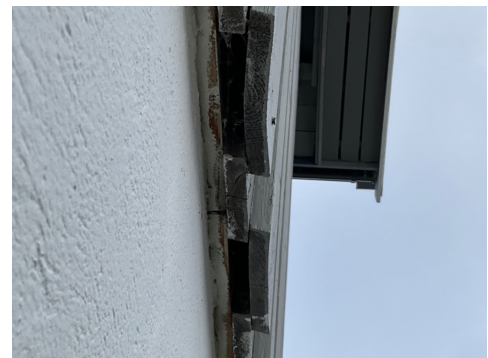
TC 2 Veggkonstruksjon

- Det må foretas tiltak for å lukke avviket.
- Musesperre må etableres.

Det bør etableres musesperre for å forhindre at skadedyr kommer inn i konstruksjonen.

Værslitt og oppsprukket trepanel bør vedlikeholdes eller skiftes ut for å redusere risikoen for ytterligere forringelse og fuktskader i veggkonstruksjonen.

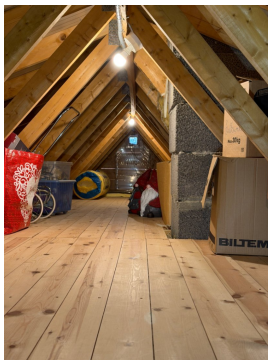
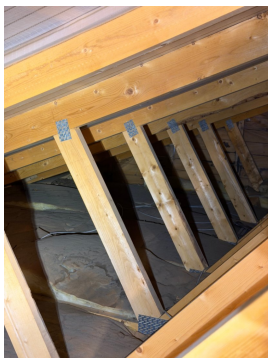
TG 2 Takkonstruksjon/Loft

Begrenset ventilasjon kan føre til oppfuktning, sopp- og råteskader, samt redusert levetid på konstruksjonen.

Lufting/ventilering bør forbedres for å sikre tilstrekkelig uttørring av takkonstruksjonen.

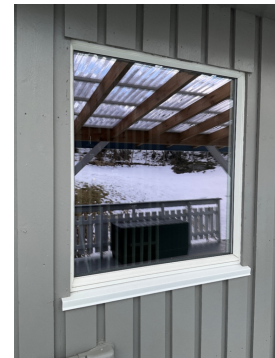
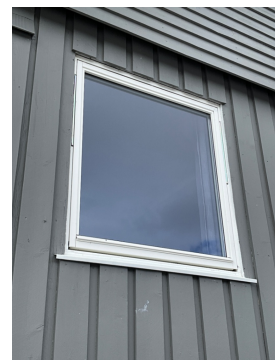
Bygningen har malte trevinduer med 2-lags glass og malte trevinduer med 3-lags glass.

Vinduer er med varierende dato fra byggeår 1976 og frem til 2013.

- Det er påvist at enkelte vinduer er vanskelig å åpne/lukke.
- Karmene i vinduer er slitte og det er sprekker i treverket.

Frontvinduene i stuen bør vedlikeholdes for å unngå økt risiko for råte og redusert levetid, ut fra alder bør disse påregnes byttet innen rimelig tid.

Dårlig fall på beslag ved vinduer i mur i kjelleretasje bør utbedres for å hindre vanninntrenging og påfølgende fuktskader i konstruksjonen.

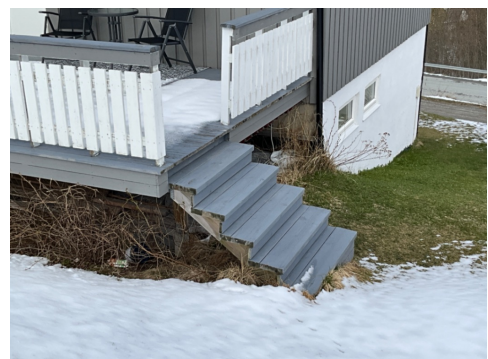
TG 2 Utvendige trapper

Værslitasje kan føre til svekket bæreevne og økt risiko for ulykker dersom tiltak ikke iverksettes.

Trappen bør vedlikeholdes.

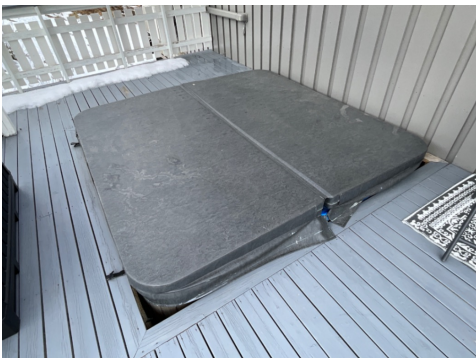
Under takoverbygg ve dveranda er det en nedfelt Jacuzzi, denne er opplyst og være defekt.

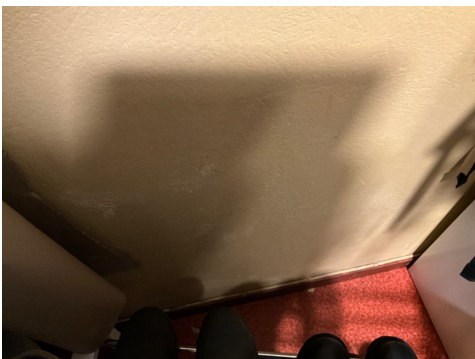
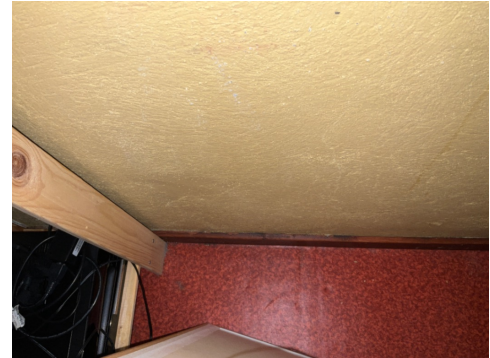
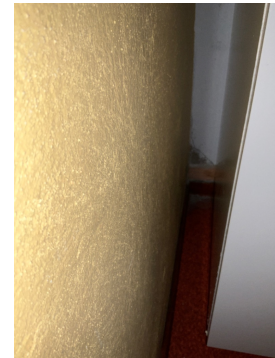
- Det er påvist indikasjoner på noe fuktgjennomtrenging inn i kjellermur. Ved åpen mur er det registrert noe salt/kalutslag.

- Det påviste fuktnivå gir grunn til å overvåke konstruksjonen jevnlig for å se utvikling over tid, og eventuelt foreta tiltak for å unngå fuktskader. Konstruksjonen bør følges med, drenering er fra byggeår, taknedløp er stedvis ikke ført bort fra mur og bør utbedres.

Konsekvensen av å ikke følge opp forholdet er økt risiko for fuktskader, forringelse av konstruksjonen og mulig utvikling av muggsopp.

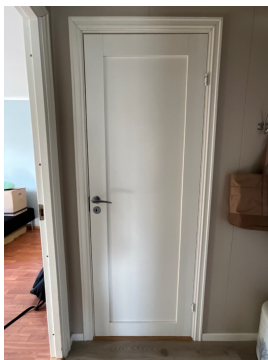
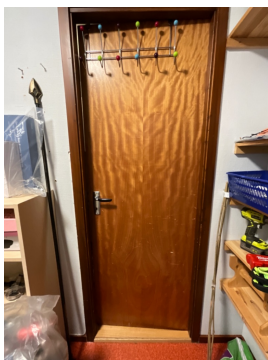
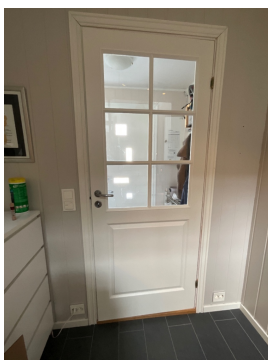
- Det er påvist avvik som tilsier at det bør foretas tiltak på enkelte dører. Døren til vaskerommet tar i bunn/terskel, og døren til badet siger opp dersom den ikke er lukket.

Konsekvensen av manglende tiltak kan være redusert brukervennlighet, økt slitasje og risiko for skader på dør eller omkringliggende bygningsdeler.

Tar i bunn

Dører som tar i terskel eller siger bør justeres for å sikre normal funksjon og forhindre ytterligere slitasje.

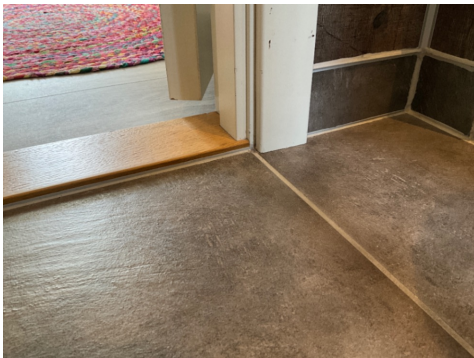
- Det er mulighet for at det kan forekomme vannlekkasje på våtrommet hvor vann ikke vil gå til sluk.
- Det er påvist at høydeforskjell fra topp slukrist til gulv/synlig topp membran ved dørterskel er mindre enn 25 mm.
- Det er påvist avvik i fallforhold til sluk i forhold til krav i forskrift på byggetidspunktet.

Det er kun lokalt fall i dusjsonen. Det er ingen oppkant av membran mot dørterskelen. Ved lekkasje utenfor dusjsonen vil vann kunne trenge ut ved dørterskelen.

Manglende fall og oppkant øker risikoen for vannskader på tilstøtende konstruksjoner og rom.

Det bør etableres tilstrekkelig fall mot sluk og oppkant av membran ved dørterskelen for å hindre at vann kan trenge ut av våtrommet ved lekkasje utenfor dusjsonen.

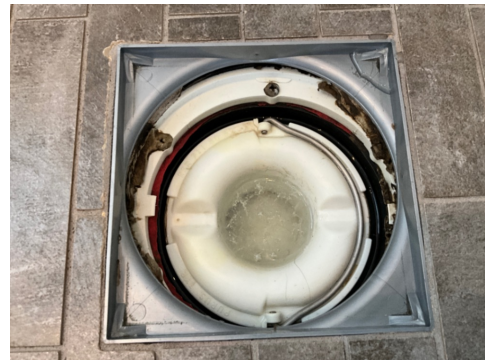
- Det må innhentes dokumentasjon. Manglende membran/tettesjikt medfører risiko for lekkasjer og fukt i konstruksjonen.

Manglende dokumentasjon og synlig oppkant medfører usikkerhet om membranens funksjon, noe som øker risikoen for fuktskader i tilstøtende konstruksjoner.

Det bør fremskaffes dokumentasjon på utførelse av membran, samt undersøkes nærmere om det er tilfredsstillende oppkant mot dørterskel og tilstrekkelig fall utenfor dusjsonen.

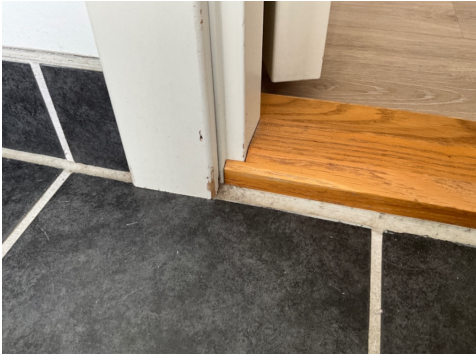
- Det er mulighet for at det kan forekomme vannlekkasje på våtrommet hvor vann ikke vil gå til sluk.
- Det er påvist at høydeforskjell fra topp slukrist til gulv/synlig topp membran ved dørterskel er mindre enn 25 mm.
- Det er påvist avvik i fallforhold til sluk i forhold til krav i forskrift på byggetidspunktet.

Gulvet har svært begrenset fall, og det mangler oppkant på membranen ved dørterskelen. Dette øker risikoen for at eventuelt vann på gulvet ikke ledes effektivt til sluk, noe som kan føre til fuktskader i tilstøtende konstruksjoner.

Konsekvensen av manglende tiltak er økt risiko for vannskader og fuktskader i tilstøtende konstruksjoner ved eventuell lekkasje eller vannsøl på gulvet.

Det bør etableres tilstrekkelig fall mot sluk og oppkant på membranen ved dørterskelen for å sikre at vann ledes effektivt til sluk.

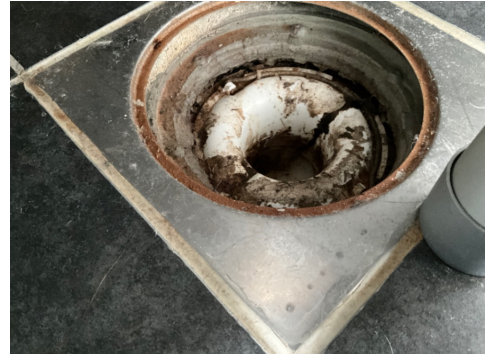
- Det er påvist mangelfull/feil utførelse rundt rørgjennomføringer e.l. som gir fare for fukt i konstruksjonen i våtsone.
- Det er påvist tegn på utettheter på våtrommet.
- Det er rundt sluk påvist en ikke-fagmessig utførelse av membran/tettesjikt/klemring.

Det er ikke oppkant av membran mot dørterskel, i kombinasjon med ingen eller svært lite fall på gulvet. Ved lekkasje vil vann kunne trenge ut ved dørterskel. Det er heller ikke synlig mansjett i sluk.

Manglende oppkant og utilstrekkelig fall medfører økt risiko for vannlekkasje ut av våtrommet, noe som kan føre til fuktskader i tilstøtende konstruksjoner.

Det bør også monteres synlig mansjett i sluk for å sikre tett overgang og redusere risikoen for vanninntrengning i konstruksjonen.

Kostnadsestimat: 20 000 - 100 000

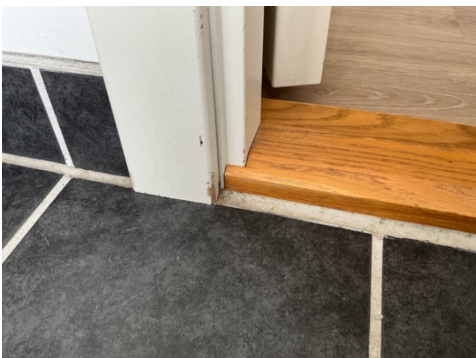
- Hulltaking er ikke foretatt da det allerede er påvist andre avvik i våtsonen.
- Den valgte konstruksjonsutførelse gir økt fare for skader.

Manglende oppkant og utilstrekkelig fall øker risikoen for vannlekkasjer og fuktskader i tilstøtende konstruksjoner, noe som kan føre til omfattende reparasjonsbehov og dårligere inneløst klima.

Kostnadsestimat: 20 000 - 100 000

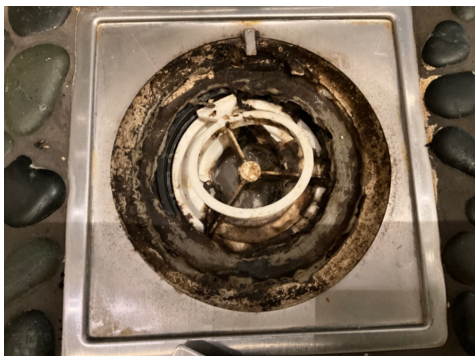
Manglende mansjett og oppkant av membran, samt lite fall på gulv, medfører økt risiko for fuktskader i omkringliggende konstruksjoner ved vannlekkasje.

Det bør fremskaffes dokumentasjon på utført membranarbeid, og det anbefales å undersøke nærmere om det er mansjett i sluk.

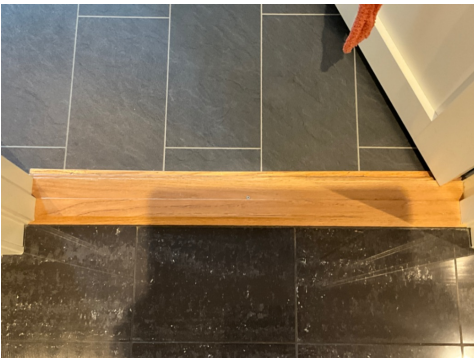
Manglende tilluft begrenser luftutskiftningen og øker risikoen for fuktskader og soppdannelse på overflater.

Det bør etableres tilfredsstillende tilluft til våtrommet, for eksempel ved å montere en luftespalte eller ventil ved døren.

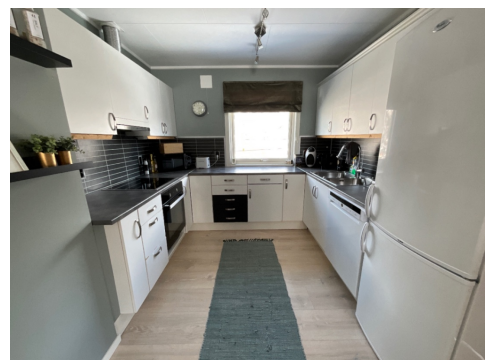
Dersom skadene ikke utbedres, kan det føre til ytterligere forringelse, redusert levetid og mulig fuktopptak i materialene.

Skadede kjøkkenfronter bør utbedres eller skiftes ut for å opprettholde funksjon og estetikk.

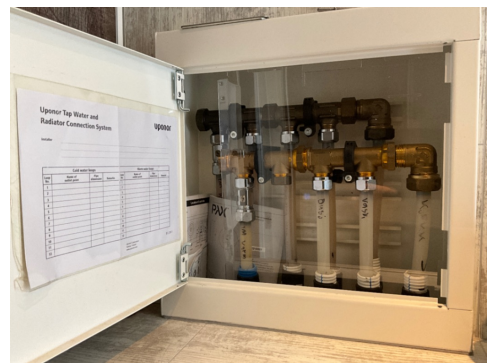
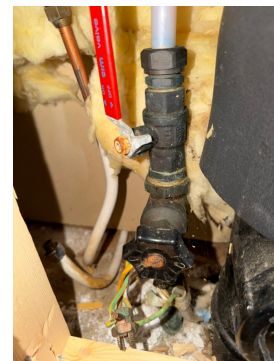
Rørskapet på badet i kjelleren bør gjøres tilgjengelig for inspeksjon, da utilgjengelighet medfører usikkerhet om tilstand og økt risiko for skjulte feil eller lekkasjer.

Det anbefales å kontrollere og eventuelt utbedre eldre rør og stoppekran for å redusere risikoen for lekkasjer og vannskader.
