# Tilstandsrapport

Rekkehus

Lusetjernveien 95, 1253 OSLO

Rapportdato: 06.02.2026

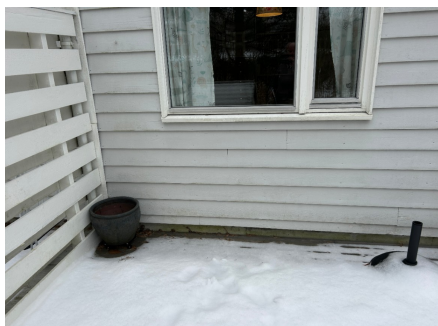
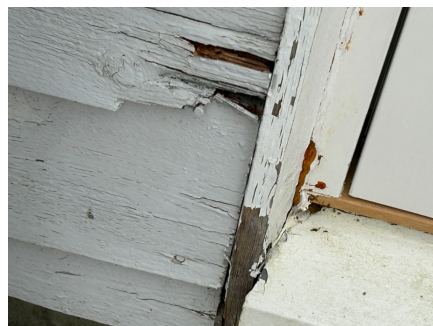
- Det er ingen eller liten lufting i nedre kant av kledning mot grunnmur.
- Det er påvist spredte råteskader i bordkledningen.

- Uten tilstrekkelig lufting bak bordkledningen kan fuktighet som trenger inn bak bordene eller gjennom veggen innenfra ikke tørke opp. Dette skaper ideelle forhold for råtesopp og muggvekst.
- Råteskadet trekledning må skiftes ut.

Borettslaget har vedlikeholdsansvar for utvendige fasader. Skaden er tidligere meldt inn til borettslaget, og de har sendt fagperson som har vurdert at det ikke er spredning av råte utover de synlige plankene.

Det bør også etableres tilstrekkelig lufting i nedre kant av kledningen mot grunnmur for å hindre videre råteskader og redusere risiko for fuktskader i den bakenforliggende konstruksjonen.

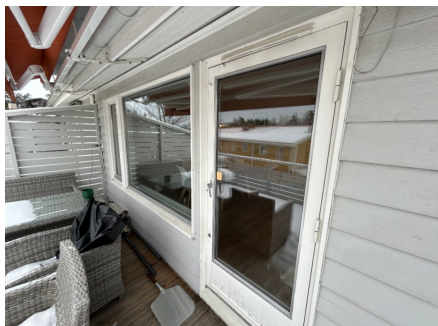
balkongdør

- Karmene i dører er værslitte utvendig og det er sprekker i treverket.
- Det er påvist andre avvik:

Døren fungerer tilfredsstillende, men redusert tetthet og isolasjonsevne sammenlignet med moderne dører kan føre til varmetap og økt risiko for fuktskader over tid.

Det anbefales å utføre nødvendig utvendig vedlikehold for å forlenge dørens levetid og redusere risikoen for ytterligere forringelse av karm og treverk. Utvendig vedlikehold er borettslaget/sameiet sitt ansvar.

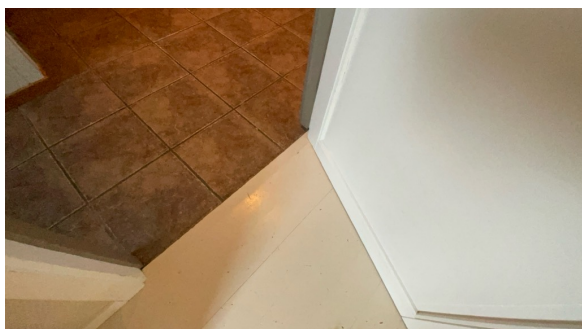
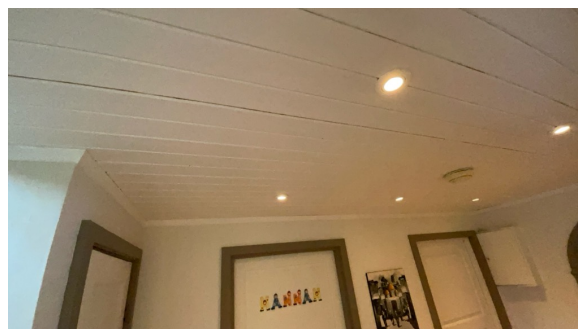
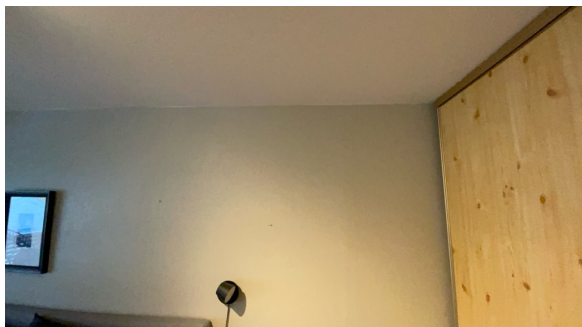
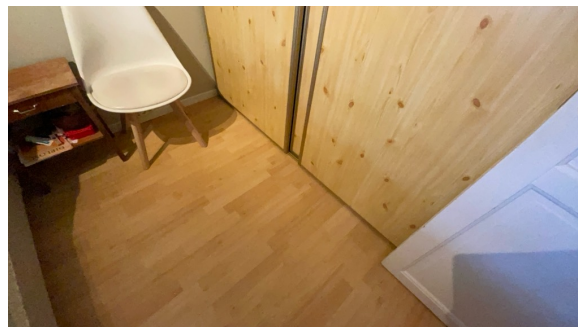
- Det er påvist andre avvik:

Det bør vurderes utbedring av bom i fliser i garderoberommet for å forhindre at flisene løsner eller får skader over tid.  
Generell bruksslitasje anses som normalt og krever ingen tiltak.

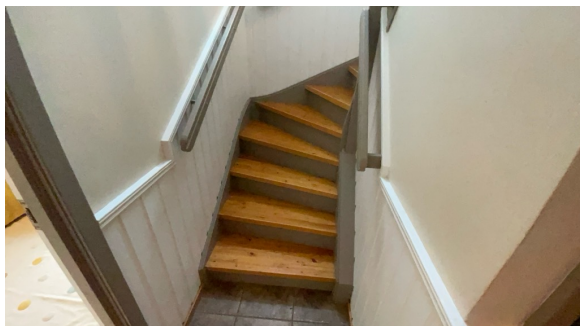
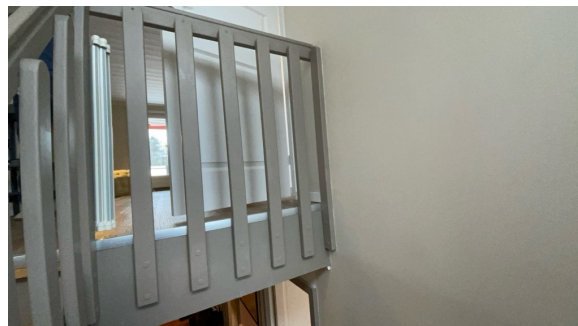
- Det er påvist andre avvik:

Det bør utføres vedlikehold av trinnene for å redusere videre slitasje og opprettholde sikker bruk av trappen. Manglende utbedring kan føre til økt slitasje og redusert levetid på trappen.

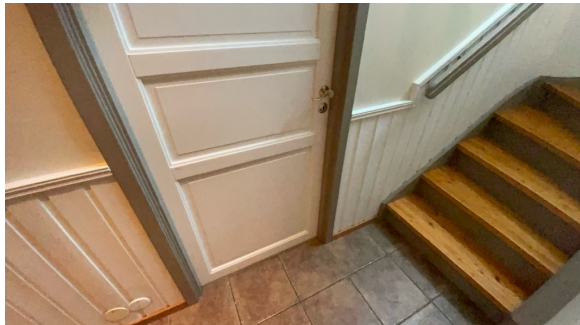
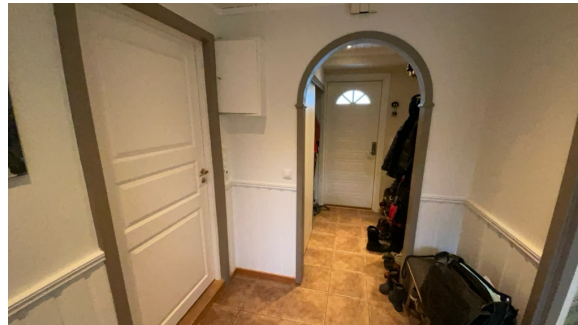
- Det er påvist andre avvik:

Det bør utføres vedlikehold av overflatene for å utbedre bruksslitasje, slik at videre forringelse og behov for større reparasjoner unngås.

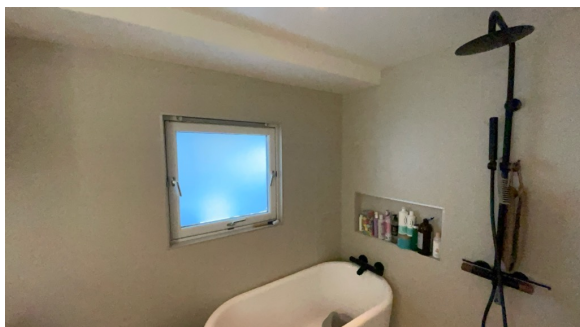
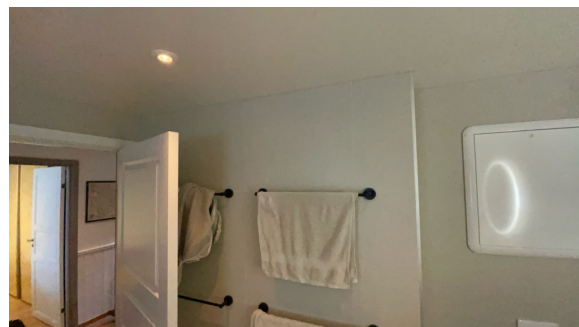
- Det er vindu/dør med ikke fuktbestandige materialer i våtsonen (ved vask, dusj, badekar, osv.), løsningen eller byggematerialet er uegnet.

Vindu over badekar og dør inn til rommet ved siden av dusjveggen er plassert i våtsone. Vinduet har flislagte smyg.  
Ingen skader registrert på dør eller vindu.

Vindu og dør bør fuktbeskyttes eller erstattes med materialer som tåler fukt, for å redusere risikoen for fuktskader på bygningsdelene over tid. Selv om det ikke er registrert skader i dag, kan plasseringen i våtsone føre til fremtidige skader dersom tiltak ikke iverksettes.

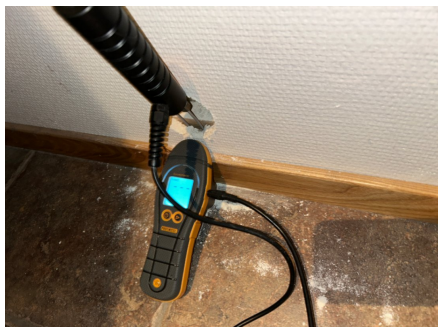
Hulltagning og fuktsøk

Boret i vegg over fotlist, det ble ikke registrert fukt i undersøkelsesstedet. Det bemerkes at undersøkelsene kun er en punktvis stikkprøve på et område av

konstruksjon, dvs. at skader i andre deler av konstruksjonen ikke kan utelukkes.

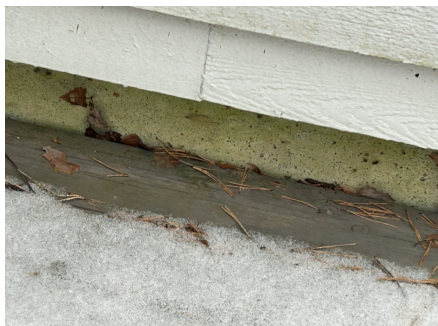
grunnmur

Byggeåret tilsier at det er drensrør av plast og utvendig fuktsikret med vorteplast.

Ukjent sålefundament under betongvegger. Huset har ringmur i betong og gulv på grunn, ingen nedfylt underetasje.

Det anbefales å overvåke tilstanden jevnlig og vurdere behov for utskifting av drenering, da mer enn halvparten av forventet levetid er overskredet. Dersom dreneringen svikter, kan det føre til fuktinntrengning og skader på bygningskonstruksjonen.

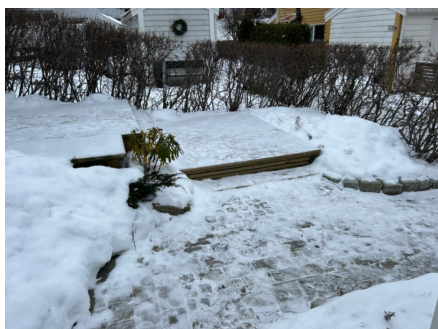
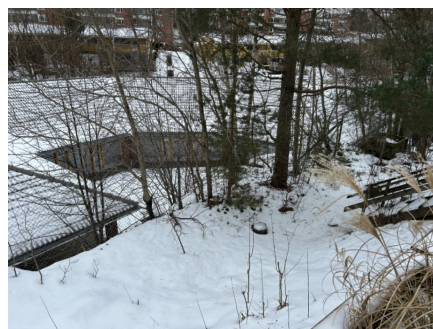
- Det bør foretas nærmere undersøkelser av tomta når den er snøfri.

Det bør foretas nærmere undersøkelser av tomten når den er snøfri, for å avdekke eventuelle avvik eller behov for tiltak.
