Tilstandsrapport

Rekkehus

Lusetjernveien 95, 1253 OSLO

Befaringsdato: 27.01.2026

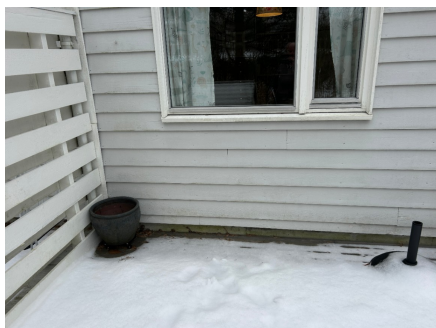
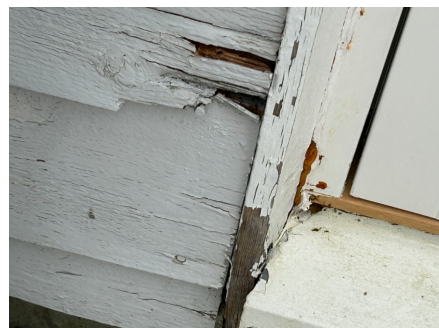
veggkonstruksjon

- Det er ingen eller liten lufting i nedre kant av kledning mot grunnmur.
- Det er påvist spredte råteskader i bordkledningen.

- Uten tilstrekkelig lufting bak bordkledningen kan fuktighet som trenger inn bak bordene eller gjennom veggen innenfra ikke tørke opp. Dette skaper ideelle forhold for råtesopp og muggvekst.
- Råteskadet trekledning må skiftes ut.

Borettslaget har vedlikeholdsansvar for utvendige fasader. Skaden er tidligere meldt inn til borettslaget, og de har sendt fagperson som har vurdert at det ikke er spredning av råte utover de synlige plankene.

Det bør også etableres tilstrekkelig lufting i nedre kant av kledningen mot grunnmur for å hindre videre råteskader og redusere risiko for fuktskader i den bakenforliggende konstruksjonen.

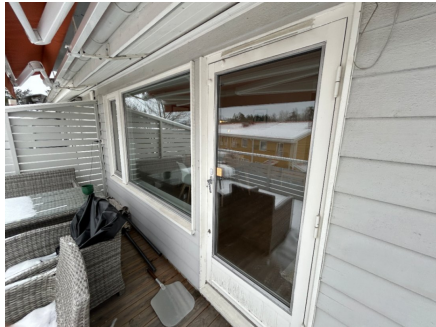
balkongdør

- Karmene i dører er værslitte utvendig og det er sprekker i trevirket.
- Det er påvist andre avvik:

Døren fungerer tilfredsstillende, men redusert tetthet og isolasjonsevne sammenlignet med moderne dører kan føre til varmetap og økt risiko for fuktskader over tid.

Det anbefales å utføre nødvendig utvendig vedlikehold for å forlenge dørens levetid og redusere risikoen for ytterligere forringelse av karm og treverk. Utvendig vedlikehold er borettslaget/sameiet sitt ansvar.

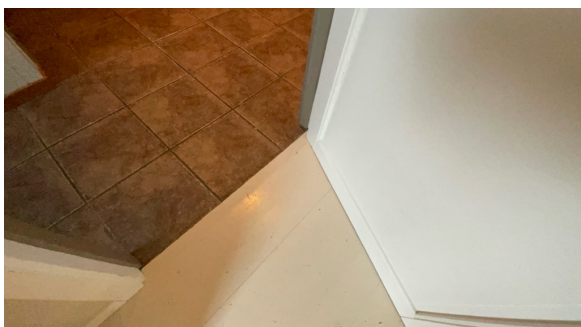
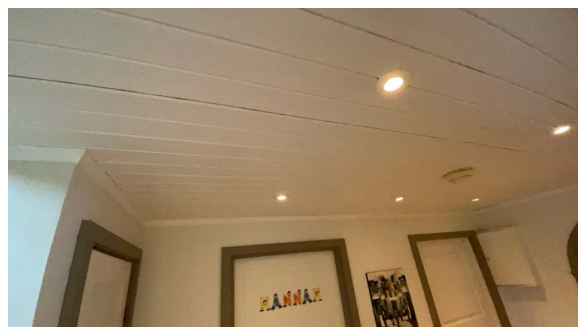
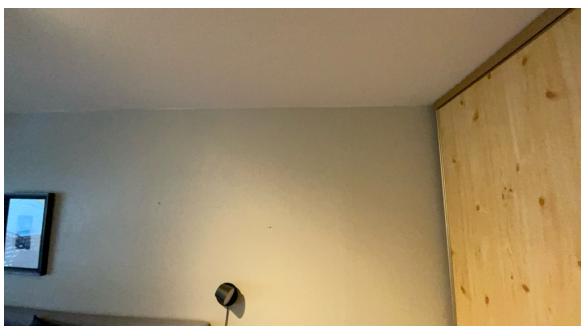
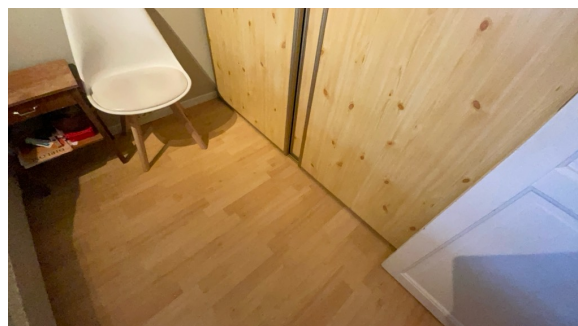
overflater

- Det er påvist andre avvik:

Det bør vurderes utbedring av bom i fliser i garderobeskabet for å forhindre at flisene løsner eller får skader over tid.
Generell bruksslitasje anses som normalt og krever ingen tiltak.

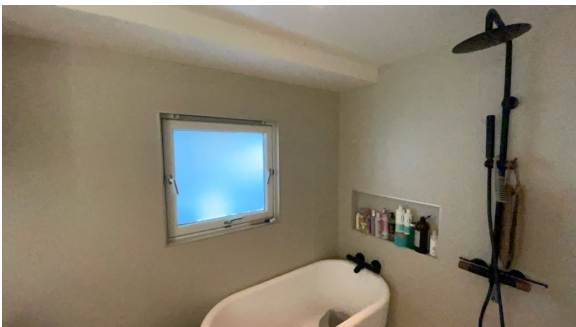
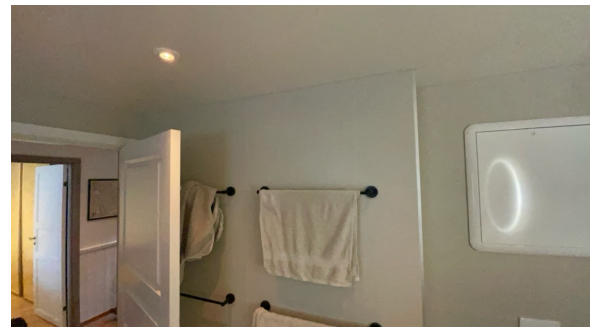
vegger og himling

- Det er vindu/dør med ikke fuktbestandige materialer i våtsonen (ved vask, dusj, badekar, osv.), løsningen eller byggematerialet er uegnet.

Vindu over badekar og dør inn til rommet ved siden av dusjveggen er plassert i våtzone. Vinduet har flislagte smyg. Ingen skader registrert på dør eller vindu.

Vindu og dør bør fuktbeskyttes eller erstattes med materialer som tåler fukt, for å redusere risikoen for fuktskader på bygningsdelene over tid. Selv om det ikke er registrert skader i dag, kan plasseringen i våtzone føre til fremtidige skader dersom tiltak ikke iverksettes.

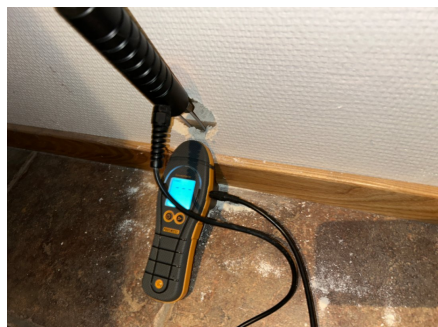
Hulltagning og fuktsøk

Boret i vegg over fotlist, det ble ikke registrert fukt i undersøkelsesstedet. Det bemerkes at undersøkelsene kun er en punktvis stikkprøve på et område av konstruksjon, dvs. at skader i andre deler av konstruksjonen ikke kan utelukkes.
