# Lovisenberggata 4 f 0456 Oslo

## Tilstandsrapport Eierskifte

Boligtype: Boligblokk

Byggeår: 1990

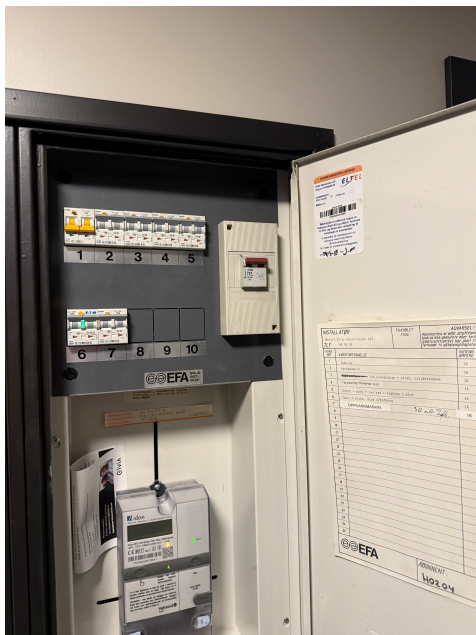
## 6.18 Elektrisk

Ny innmat og nytt elektrisk i hele leiligheten 2025

TG-1

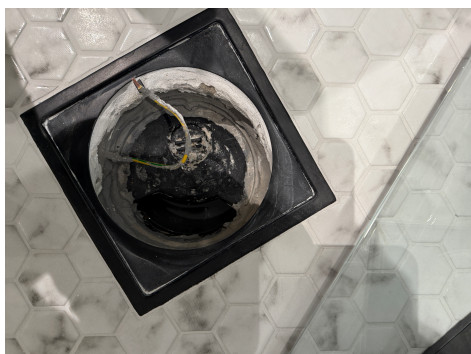
## 6.19 Avløpsrør

| Innvendige avløpsrør er skiftet i forbindelse med oppgradering av kjøkken og bad i 2025. | |

TG-1

Staking kan gjennomføres via avløp til installasjoner og sluk.

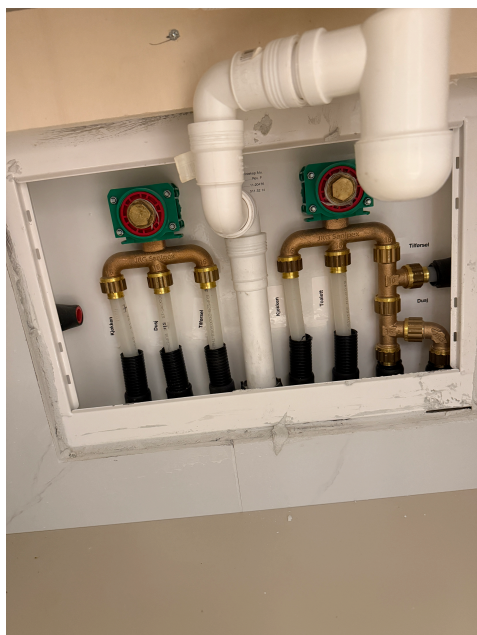
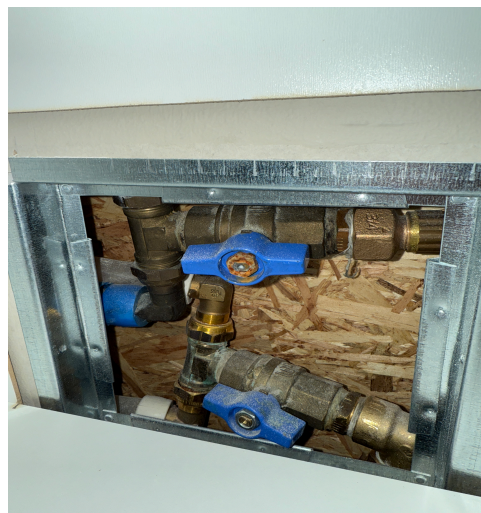
## 6.20 Vannledninger

Vannrør er skiftet i forbindelse med oppgradering av kjøkken og bad i 2025.

TG-1

Stoppekran er plassert på kjøkken og fungerer som tiltenkt.  
Vannrør er skiftet i forbindelse med oppgradering av kjøkken og bad i 2025

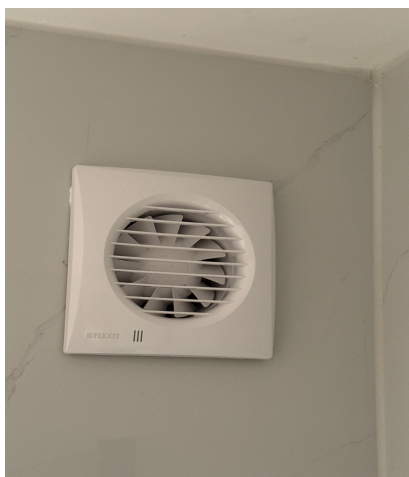
## 6.21 Ventilasjon

TG-1

Mekanisk avtrekksvifte på bad og kjøkken , ellers naturlig avtrekk.

Naturlig ventilering med spalteventiler i vindu.

Naturlig ventilasjon er vanlig i eldre bygg og tilfredsstiller byggeårets krav. Ventilasjonen oppfyller ikke dagens krav.

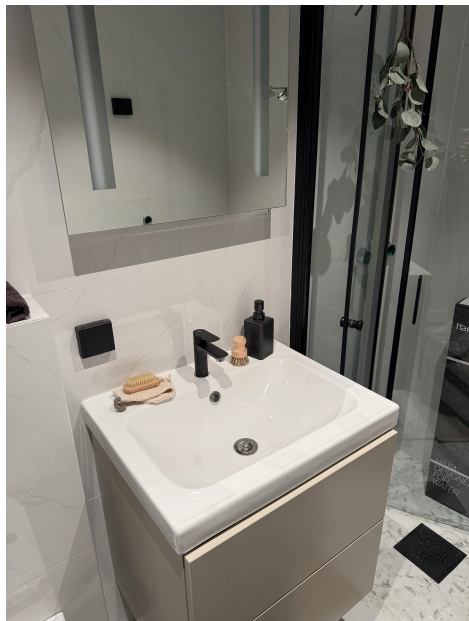
## 6.22 Våtrom:

Lyes 60x60 fliser på gulv med varme, lyse 60x60 fliser på vegger, Innfelnbare dusjvegger, nedsenket gulv i dusjsone, gips-himling med downlight, hvit vask med møbel under, speil med lys over, innebygd wc, opplegg for vaskemaskin.

TG-0

mekanisk fuktstyrt avtrekksvifte på bad .

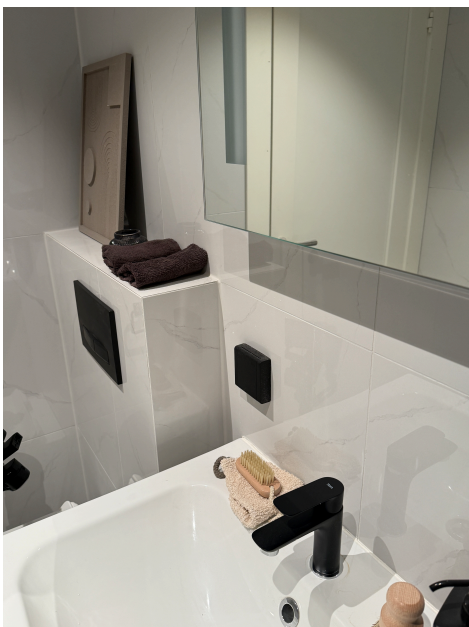
Rommet har mekanisk avtrekk og tilluft ved dør.

TG-1

Avtrekk er testet med papir og fungerer som tiltenkt
