# Tilstandsrapport

Iduns gate 4 A, 0178 OSLO

Befaringsdato: 17.06.2025

Rapportdato: 18.06.2025

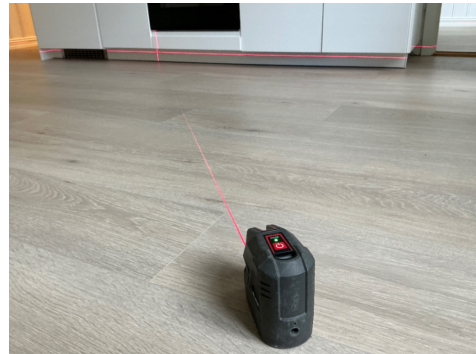
**Vurdering av avvik:**  
• Målt høydeforskjell på mellom 10 - 20 mm innenfor en lengde på 2 meter. Tilstandsgrad 2 gis med bakgrunn i standardens krav til godkjente måleavvik.

Nivellering stue/kjøkken, entré, soverom, avvik ca. 10-20 mm

**Konsekvens/tiltak**  
• For å få tilstandsgrad 0 eller 1 må høydeforskjeller rettes opp. Ytterligere undersøkelser må foretas for å få kartlagt omfanget for utbedring.

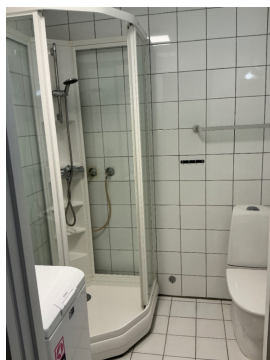
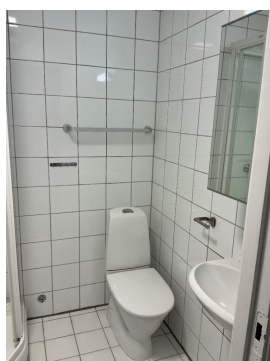
Bad

**Vurdering av avvik:**  
• Våtrommet må oppgraderes for å tåle normal bruk etter dagens krav.  
**Konsekvens/tiltak**  
• Våtrommet må totalrenoveres. Alle forhold med tettesjikt, våtsone, sluk m.m. må dokumenteres.

- Manglende oppgradering av våtrommet medfører høy risiko for at konstruksjonene ikke vil tåle vanlig bruk av vann eller lekkasjer. Dette kan føre til fuktskader på tilstøtende konstruksjoner.

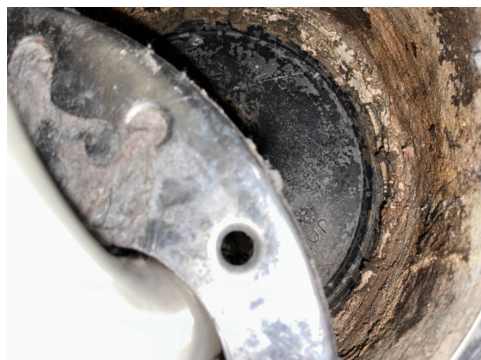
Eldre plastsluk

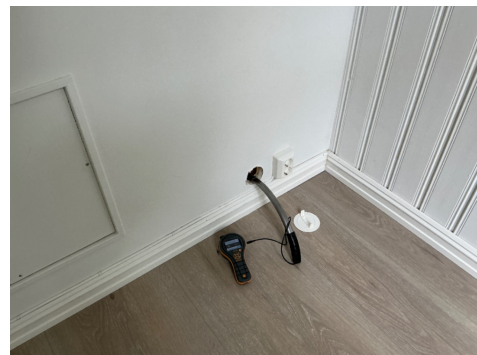
Hulltaking er foretatt uten å påvise unormale forhold. Hulltaking er foretatt i soverom.

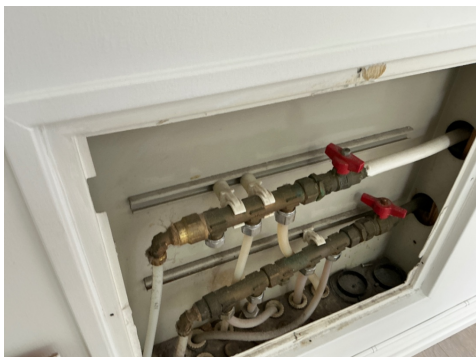
- Det mangler tettemuffer i enden av varerør på rør-i-rør-system.

- Det må monteres tettemuffer i enden av varerørene.
