# Tilstandsrapport

- 🏠 Andelsleilighet
- 📍 Betzy Kjelsbergs vei 7, 0486 OSLO
- 📖 OSLO kommune
- # gnr. 77, bnr. 160
- # Andelsnummer 28

Befaringsdato: 05.03.2026

Rapportdato: 13.03.2026

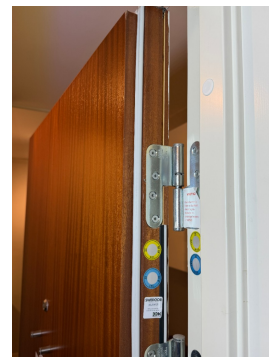
Klassifisert entredør

Eldre balkongdør.  
Døren fremstår med forventede vær- og aldringsslitassjer og fremstår med reduserte isolerende egenskaper og tetthet.  
Vrider ved låsing trenger smøring/justering.  
Løsnet gummlist under entredøren.

Utskiftninger er påregnelig i årene som kommer.

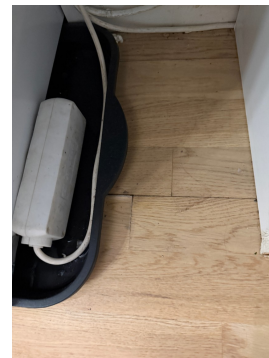
Det bemerkes svellemerke i parkett ved balkongdør og ved kjøleskap.

Gulvet fungerer med dette avviket. Ingen umiddelbare tiltak men kan vurderes utbedret.

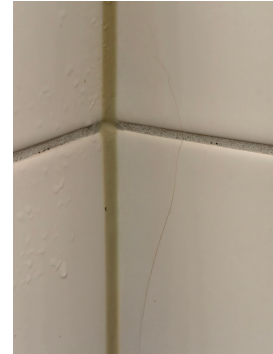
Sprekker i 3 veggfliser i hjørne, dusj.

- Det må gjøres tiltak for å utbedre avviket.

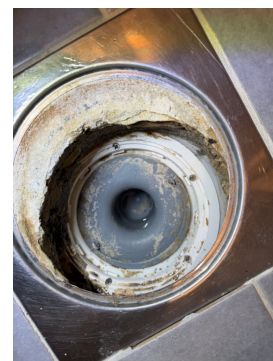
Hovedsluk i dusjsone

Fall mot sluk er målt til 8-13 mm i dusjsone. Høydeforskjell fra toppen av sluket til toppen av membranen ved dørterskelen er 38 mm.

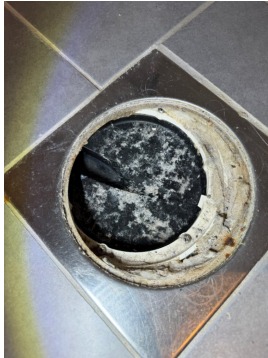
Hjelpesluk under servant

Fall mot sluk er målt til 8-18 mm i hjelpesluk under servant.

Høydeforskjell fra toppen av sluket til toppen av membranen ved dørterskelen er 23 mm.

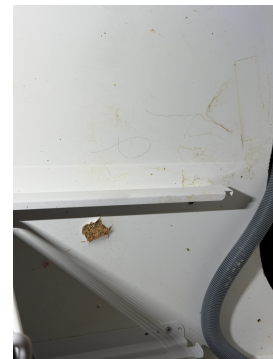
Svellemerke i kjøkkenskap

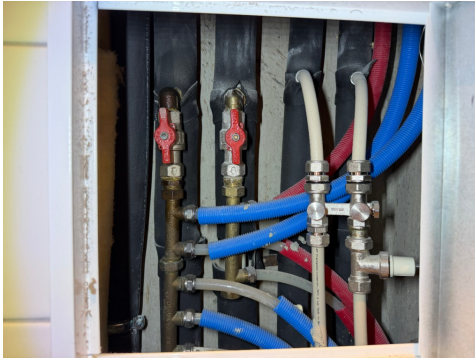
Samlestokk i innkassing på bad med 2 x stoppekraner.

- Rørkurser på rør-i-rør system bør merkes.

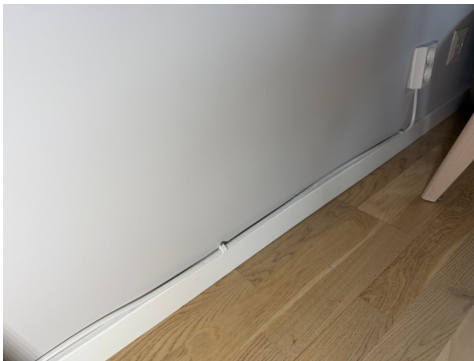
Ca. 10 meter PR kabel er ikke tilfredstillende festet. Langt mellom klamringer.

For langt mellom klamringer på ledninger i stue
