# Kåre B. Werners gate 85, 1475 FINSTADJORDET

## Tilstandsrapport Eierskifte

Boligtype: Bolig  
Byggeår: 2019

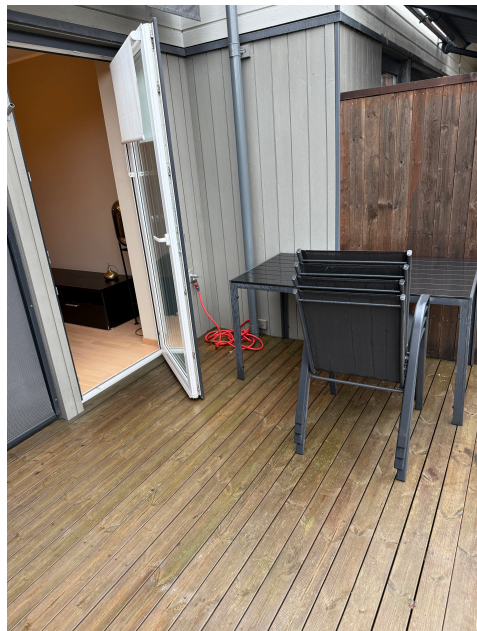
| Det er etablert to sørvest-vendt terrasse på ca. 10kvm stk. | |

Terrassene fungerer som tiltenkt.

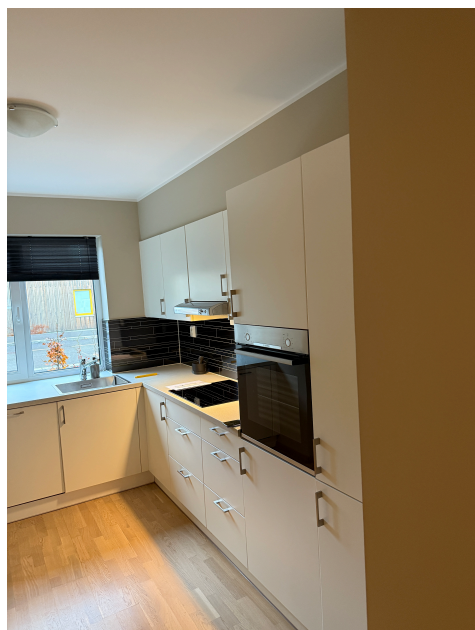
| <p>Arens kjøkkeninnredning med slette beige fronter, 30mm tykk lys benkeplate i laminat med rustfri vaskekum og ett greps blandebatteri. Det er integrerte hvitevarer.</p> <p>Ingen symptom på fukt eller skader ble påvist i utsatte soner. Hvite- og brunevarer er ikke funksjons testet og vurdert.</p> | |

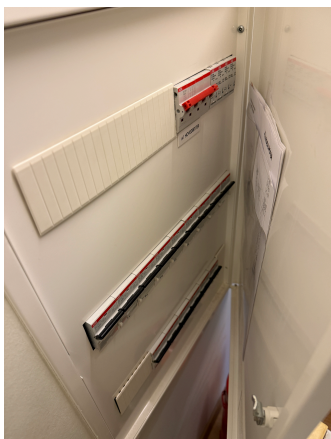
Sikringsskap plassert i bod i 1 etg.

TG-IU

Dette er en forenklet kontroll begrenset til de spørsmål og undersøkelser som forskrift til avhendingslova (tryggere bolighandel) § 2-18 inneholder. Dette kan ikke sammenlignes med en kontroll utført av offentlig myndighet (Det lokale eltilsyn) eller registrert elektrovirksomhet, og en bygningssakkyndig har verken kompetanse eller lov til å foreta en slik kontroll etter retningslinjer fra FEL (forskrift for elektrisk lavspenningsanlegg) da dette krever spesiell kompetanse og autorisasjon. Iht. veileder fra direktoratet for byggkvalitet skal ikke den bygningssakkyndige sette tilstandsgrad på det elektriske anlegget (<https://www.dibk.no/regelverk/forskrift-til-avhendingslova-tryggere-bolighandel>).

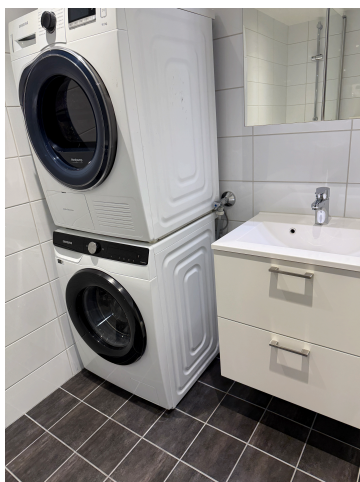
Sluk på bad i U.etasje

- Baderoms innredningen har vannskade, det er også vannskade på hylle ved wc
