# Tilstandsrapport

Alexander Kiellands gate 4 B, 2000  
LILLESTRØM

# gnr. 81, bnr. 1267

Befaringsdato: 27.11.2025

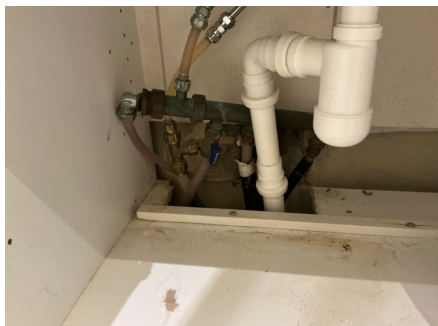
- Det er registrert korrosjon på vannrørene.

Korrosjon svekker metallet over tid og øker risikoen for utettheter.

- Vannrørene er ikke lekkasjesikret.

Dersom en lekkasje skulle oppstått fra rørene, kan tilstøtende konstruksjoner bli utsatt for vann som kan føre til skader.
