Nedre Møllenberg gate 87B 7068 TRONDHEIM

Tilstandsrapport Eierskifte

Boligtype: Leilighet i boligblokk
Byggeår: 1954
BRA: 59 m²
BRA-i: 49 m²
Rapportdato: 24.2.2026 (Gyldig til 24.2.2027)

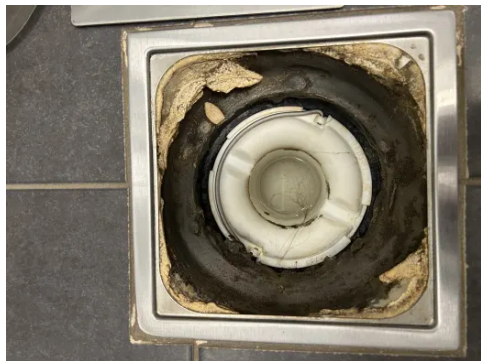
Plastsluk på bad.

Oppsummering av membran, tettesjikt og sluk

TG-1

Baderommets tettesjikt vurderes å fungere som tiltenkt
