# Tilstandsrapport

Tomannsbolig

Lusetjernveien 108 B, 1253 OSLO

Befaringsdato: 17.03.2026

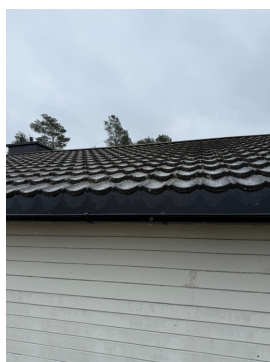
### TG 2 Takteking

Taktekkingen er av steinbelagte stålplater. Taket er besiktiget fra bakkenivå.

- Mer enn halvparten av forventet brukstid er passert på taktekkingen.

- Overvåk tilstanden jevnlig. For å få tilstandsgrad 0 eller 1 må tekkingen skiftes ut, men tidspunktet for når dette er nødvendig er vanskelig å si noe om.
- Når takteking og undertak begynner å bli gamle, øker risikoen for lekkasjer, noe som kan føre til omfattende og kostbare reparasjoner av underliggende konstruksjoner dersom en ikke foretar tiltak på konstruksjonene før dette oppstår.

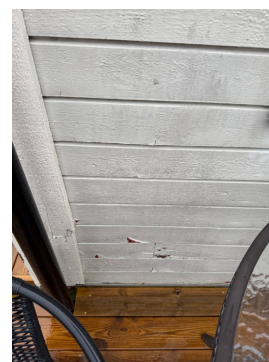
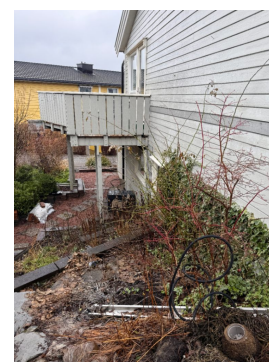
### TG 2 Veggkonstruksjon

Veggene har bindingsverkskonstruksjon fra byggeår. Fasade/kledning har liggende bordkledning.

- Det er påvist spredte råteskader i bordkledningen.
- Det er værslitt/oppsprukket trevirke/trepaneler.

- Råteskader i bordkledningen kan fortsette å utvikle seg både i tilliggende bordkledning og til bakenforliggende veggkonstruksjon, dersom en ikke foretar tiltak.
- Det må foretas tiltak for å lukke avviket.

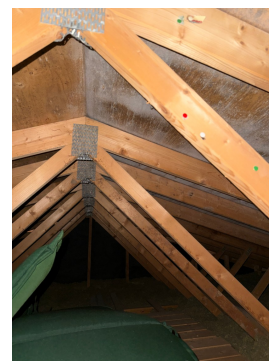
### TG 2 Takkonstruksjon/Loft

Takkonstruksjonen har W-takstoler i tre.

- Undertaket er misfarget.

- Det er ikke behov for utbedringstiltak.

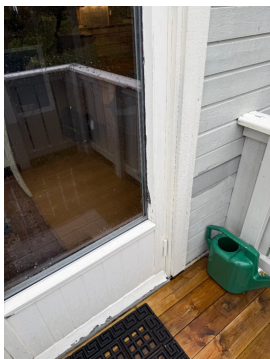
## TG 2 Dører

Bygningen har malt hovedytterdør og malt balkongdør i tre.

- Det er påvist dører som er vanskelig å åpne eller lukke.
- Det er påvist utetthet/åpning mellom dørblad og dørkarm. Dvs. at kaldtrekk kan oppstå.
- Karmene i dører er værslitte utvendig og det er sprekker i treverket.

- Det må påregnes noe vedlikehold og at enkelte dører må skiftes ut.

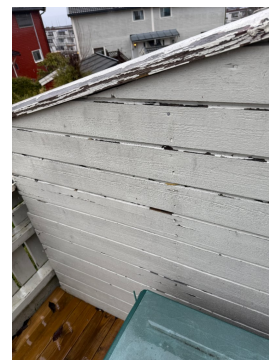
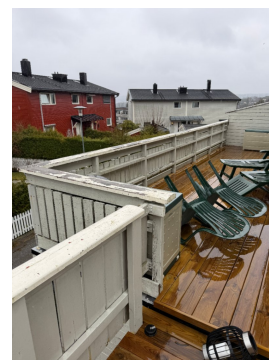
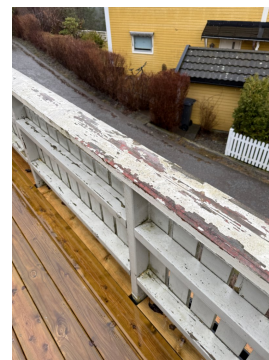
## TG 3 Balkonger, terrasser og rom under balkonger

Balkong i 2 etg. med utgang fra stue og spisestue. balkongen fra spisestuen har nytt terrassegulv men rekkverket er for lavt og har store råteskader. Terrassen fra stuen er platting på mark med overbygd pergola.

- Det er påvist fukt-/råteskader i konstruksjonen.

- Gjennomføre ytterligere undersøkelser og foreta utbedring av skade.

Kostnadsestimat: 20 000 - 100 000

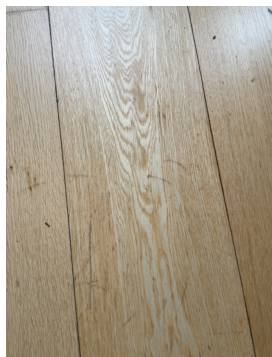
## TG 3 Overflater

Innvendig er det gulv av parkett, laminat og belegg. Veggene har tapet, malte plater og Strie. Innvendige tak har malte plater og trepanel.

- Det er stedvis påvist synlige skader på overflater.

- Overflater må utbedres eller skiftes.

Gulv trenger ikke utskifting annet en for estetikk.

Kostnadsestimat: 20 000 - 100 000

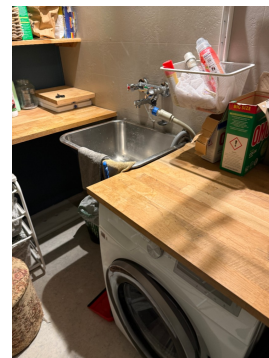
#### TG 3 Generell

Aktuell byggeforskrift er byggeforskrifter fra før 1997. Dokumentasjon: ingen dokumentasjon.

- Våtrommet må oppgraderes for å tåle normal bruk etter dagens krav.

Rommet fungerer i dag men er ikke på høyde med dagens standard

- Våtrommet har behov for omfattende oppgraderinger. For å sikre en løsning som oppfyller gjeldende krav, bør tettesjikt, sluk og røropplegg oppgraderes og dokumenteres.

**Kostnadsestimat: 20 000 - 100 000**

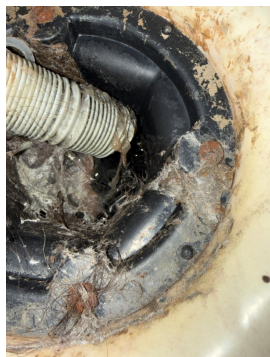
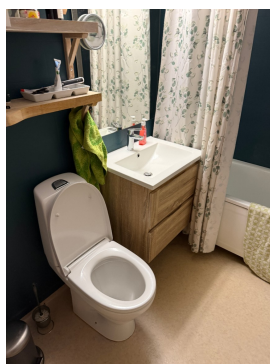
#### TG 3 Generell

Aktuell byggeforskrift er byggeforskrifter fra før 1997. Dokumentasjon: ingen dokumentasjon.

- Våtrommet må oppgraderes for å tåle normal bruk etter dagens krav.

• Manglende oppgradering av våtrommet medfører høy risiko for at konstruksjonene ikke vil tåle vanlig bruk av vann eller lekkasjer. Dette kan føre til fuktskader på tilstøtende konstruksjoner.

- Våtrommet har behov for omfattende oppgraderinger. For å sikre en løsning som oppfyller gjeldende krav, bør tettesjikt, sluk og røropplegg oppgraderes og dokumenteres.

**Kostnadsestimat: 100 000 - 200 000**

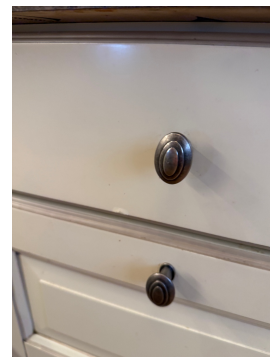
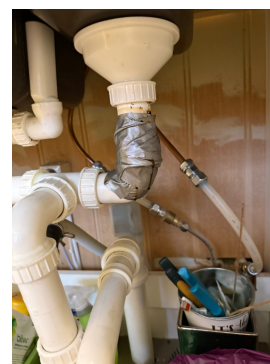
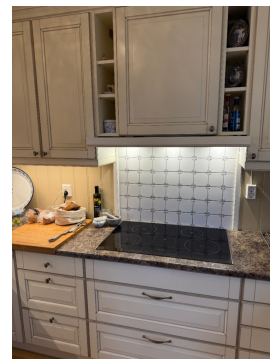
### ! TG 2 Overflater og innredning

Kjøkkenet har innredning med profilerte fronter. Benkeplaten er av laminat. Det er kjøleskap, oppvaskmaskin, komfyr, platetopp og stekeovn.

- Det er påvist skader på overflater/kjøkkeninnredning utover normal slitasjegrad.

- Det er ikke behov for utbedringstiltak.

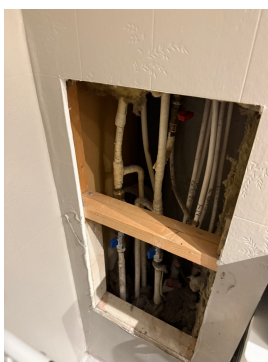
### ! TG 2 Vannledninger

Innvendige vannledninger er av kobber. Det er besiktiget i rørskap.

- Mer enn halvparten av forventet brukstid er passert på innvendige vannledninger.

- Det er ikke behov for utbedringstiltak siden anlegget fungerer i dag, men ut ifra alder kan skader plutselig oppstå på eldre anlegg.
- I forbindelse med oppgradering av våtrom vil det være naturlig med utskiftning av rør.
