Tilstandsrapport

Boligbygg med flere boenheter

Spireaveien 4 D, 0580 OSLO

Rapportdato: 21.04.2026

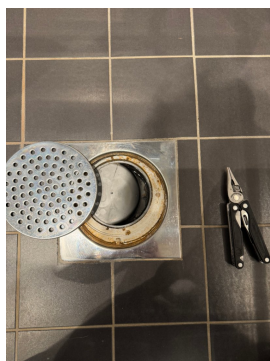
Sluk med klemring og synlig mansjett.

Sluk.

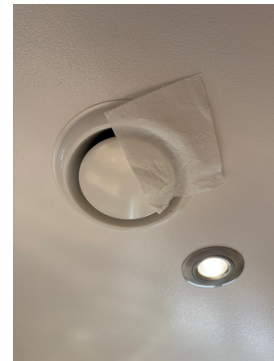
Avtreksventil tilkoblet balansert ventilasjon. Overstrømmingsspalte under baderomsdøren.

Test av avtrekk. Papiret henger.

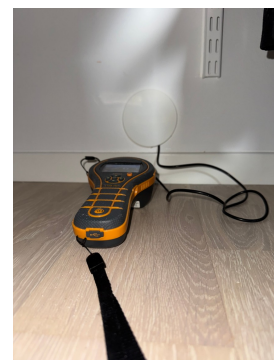
Det er utført hulltaking bak dusjen i tilstøtende soverom. Det er stendere i stål, derfor er det utført fuktmåling etter relativ fuktighet, (ikke pigger i tre). Isolasjon i vegggen hindrer besiktigelsen. Undersøkelsen er utført med Protimeter MMS 3 med forlengerkabel. Det er utført fuktmåling, sett og luktet etter fukt/misfarging/muggluk. Det er ikke avdekket misfarging, lukt eller måleverdier som indikerer fukt.

Fuktmåling i hulrom i vegggen bak dusjen.

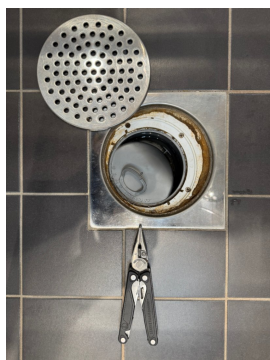
Sluk med klemring og membranmansjett.

Sluk.

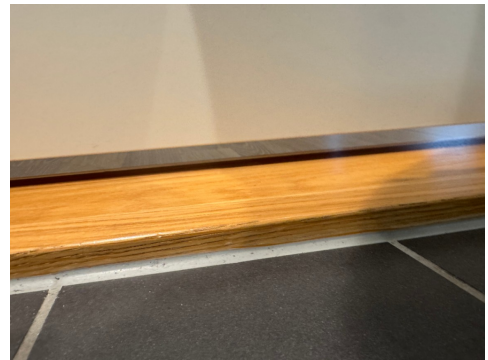
Avtrekkventil tilkoblet balansert ventilasjon. Overstrømmingsspalte under baderomsdøren.

Overstrømming under døren.

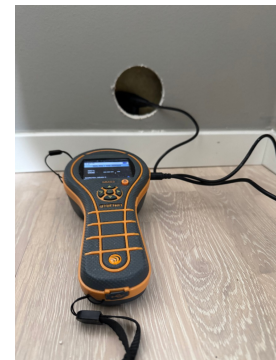
Det er utført hulltaking bak dusjen i tilstøtende soverom. Det er isolasjon i vegg. Isolasjon begrenser innsyn. Det er utført fuktmåling, sett og luktet etter fukt/misfarging. Fuktmåling er utført med pigger og Protimeter MMS 3 i bunnsvill. Det er ikke avdekket misfarging eller merkbar fukt.

Fuktmåling i hulrom i vegg bak dusjen.

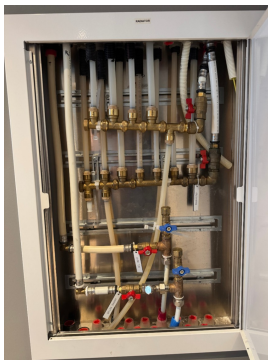
Rørskap.

- Rørkursene på rør-i-rør systemet på vannledninger er ikke merket. Denne type rapporter skal synliggjøre manglende merking som avvik.

Avviket har ingen praktisk betydning. Det er ved eventuelle lekkasjer og behov for bytte av rør at merking vil lette arbeidet for rørlegger.

- Rørkurser på rør-i-rør system bør merkes.
