## EIERSKIFTERAPPORT™

## LEILIGHET I SMÅHUS

Seterstøavegen 925, 2150 Årnes

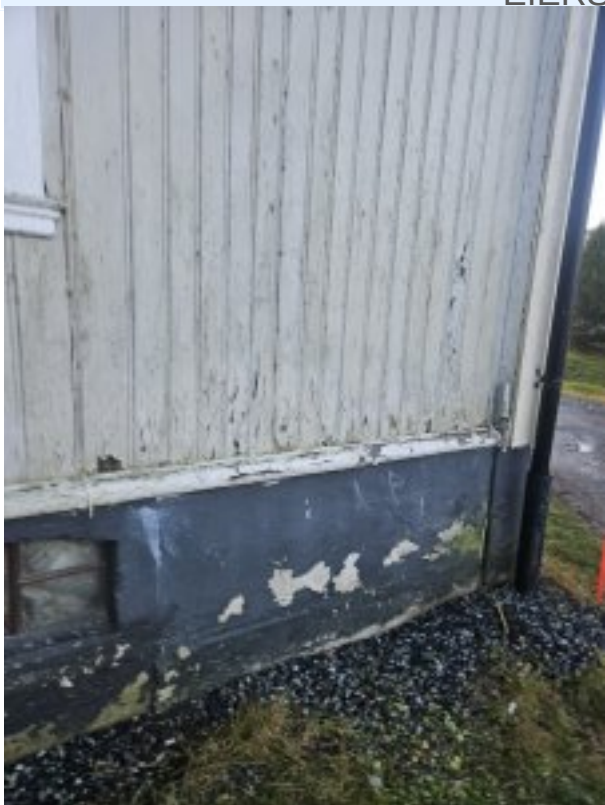
Grunnmurene er fra byggeår, det er synlige setningssprekker, riss og avflassing av maling og puss. Dette tyder på at grunnmuren har vært utsatt for bevegelse over tid, noe som er vanlig for eldre konstruksjoner. Videre anbefales det å følge opp utviklingen av sprekke og vurdere utbedring for å hindre ytterligere forringelse av konstruksjonen.

Vurderingen er foretatt med utgangspunkt i boligens etableringsår og man skal være oppmerksom på at de drenende massene/dreneringen er en bygningsdel som har en naturlig aldersmessig slitasje med en normal levetid. Det er en begrensning at selve dreneringen ligger under bakkenivå og ikke er tilgjengelig for inspeksjon. På boliger av denne alder må det påregnes fare for noe fuktighet i grunnmur, dette fordi datidens byggeskikk ikke ble utført med tilfredsstillende fuktsikring. Det tilsier at det kreves tiltak av drenering og skader på grunnmur som må påberegnes å utbedres i nær fremtid.

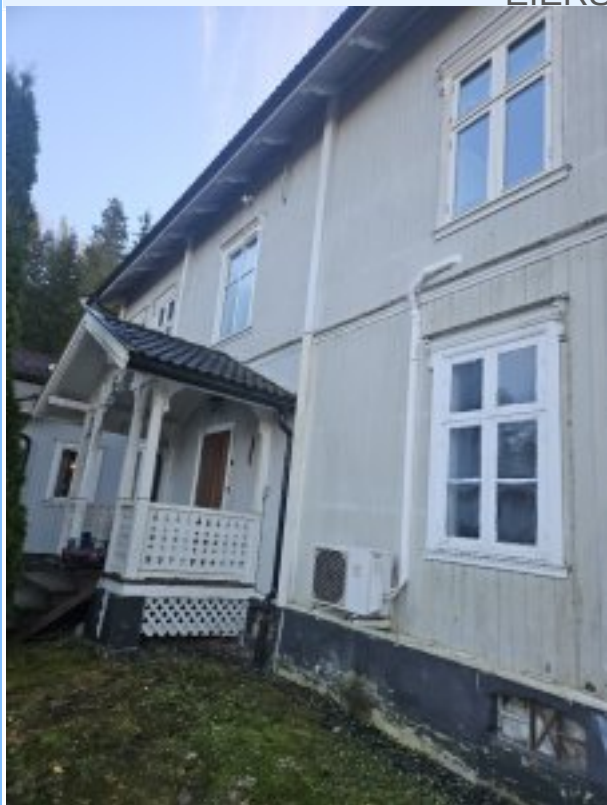
**Merknader:** Overflatevann skal ikke renne mot vegg/grunnmur. Fallet ut fra bygningen skal være minimum 1:50 i en avstand på minst 3 m fra veggen/grunnmur.

Tiltak anbefales det å etablere tilstrekkelig fall fra grunnmur og å etablere drenggrøft som føres ut til en drengskum i nær fremtid. Dette vil bidra til å lede overvann bort fra bygget og redusere risikoen for fuktinntrengning mot grunnmuren. Et slikt tiltak bør ses i sammenheng med øvrig dreneringsarbeid og vurderes som en del av det helhetlige vedlikeholdet av eiendommen.

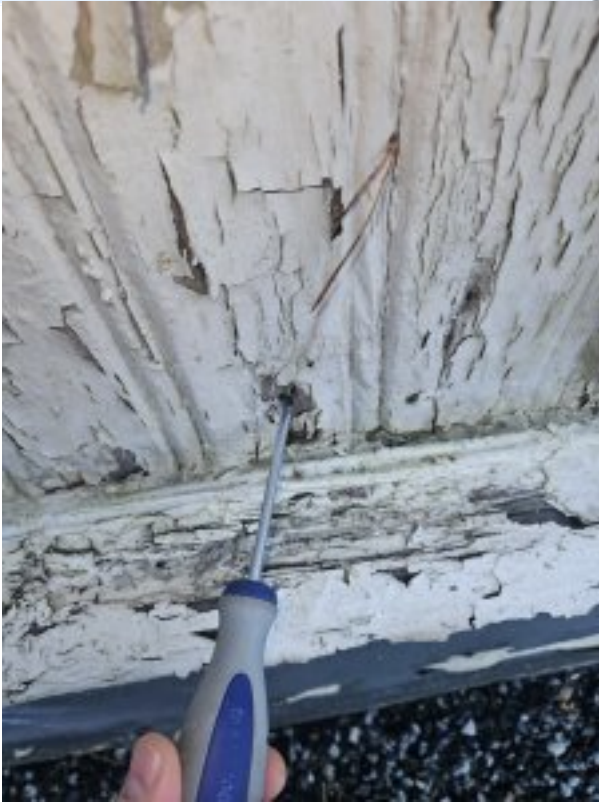
Ytterkledningen fremstår i ganske dårlig forfatning, det er råteskade på nedre del av panelkledning, avflassing, synlig linoljeblærer, svertesopp, manglede luftespalte under ytterkledning. Dette medfører økt risiko for videre skade i trekonstruksjonen, og det anbefales å vurdere utskifting eller omfattende utbedring for å sikre tilstrekkelig beskyttelse mot vær og fukt. Regelmessig vedlikehold og kontroll bør også iverksettes for å forhindre ytterligere skade.

Manglende lufting bak kledningen vil skade både kledningsbordene og bakveggen. Ved utskifting av panelbord må det etableres tilstrekkelig lufting på baksiden. Når luftespalten bak kledningen øker må det påses at det er tilstrekkelig tetting med musebånd eller tilsvarende på baksiden for å forhindre skadedyr.

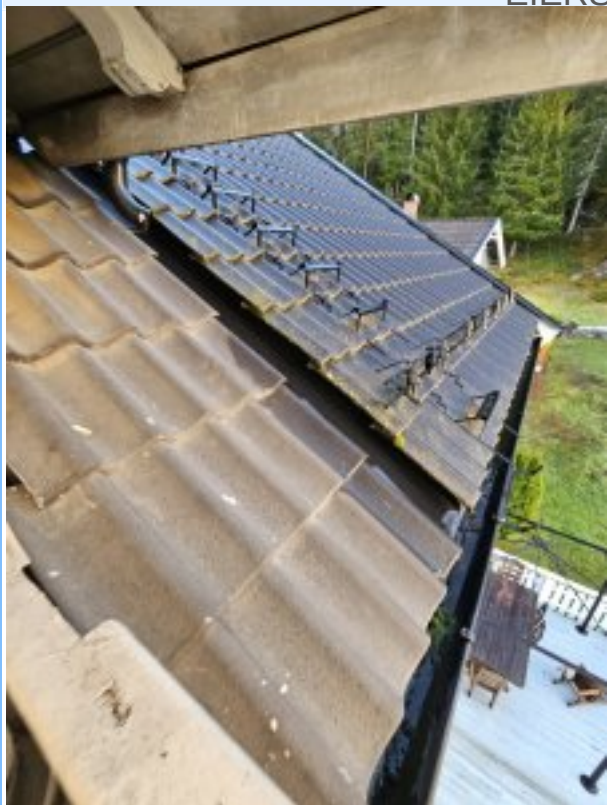
Det er noe mosevekster på taksteinene. Slike forhold kan føre til redusert levetid på taket, da ujevnheter og mose kan øke risikoen for vanninntrengning og frostsprengning. Det anbefales å gjennomføre vedlikehold med jevnlig fjerning av mose og kontroll av takstein for å opprettholde god funksjon og forhindre fremtidige skader.

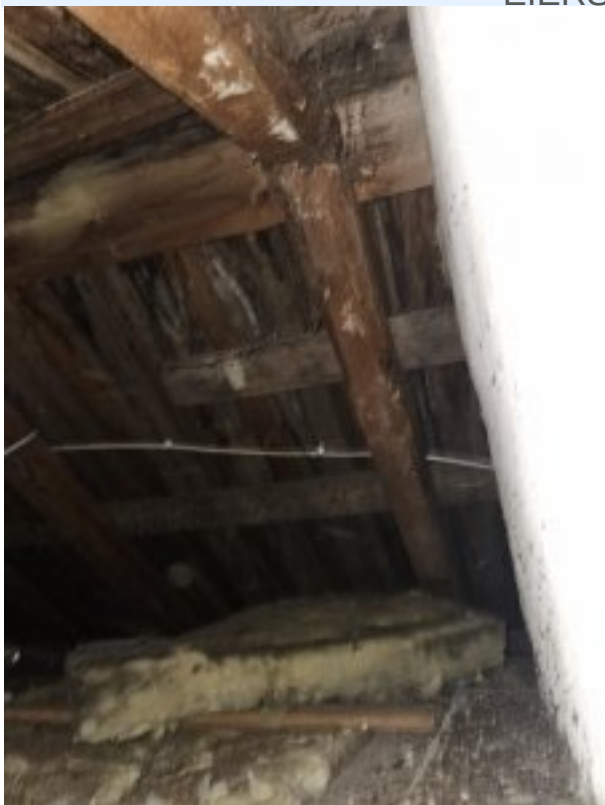
Undertaket fremstår som fra byggeåret, det er fuktskjolder og saltutslag stedvis i undertaket og noe rundt skorsteinen. Dette indikerer at det kan ha vært lekkasjer eller kondensproblemer over tid, noe som gir økt risiko for råte og soppdannelse. Det anbefales å gjennomføre nærmere undersøkelser og eventuelt utbedre undertaket for å hindre ytterligere skader.

Det bør vurderes om hyllene kan påvirke skorsteinens funksjon eller sikkerhet, spesielt med tanke på eventuell belastning eller festemetode. Ved tvil anbefales det å konsultere fagperson for å sikre at monteringen ikke medfører risiko for skade eller brannfare. Det fremlegges ingen dokumentasjon om tilsyn eller montering. TGIU

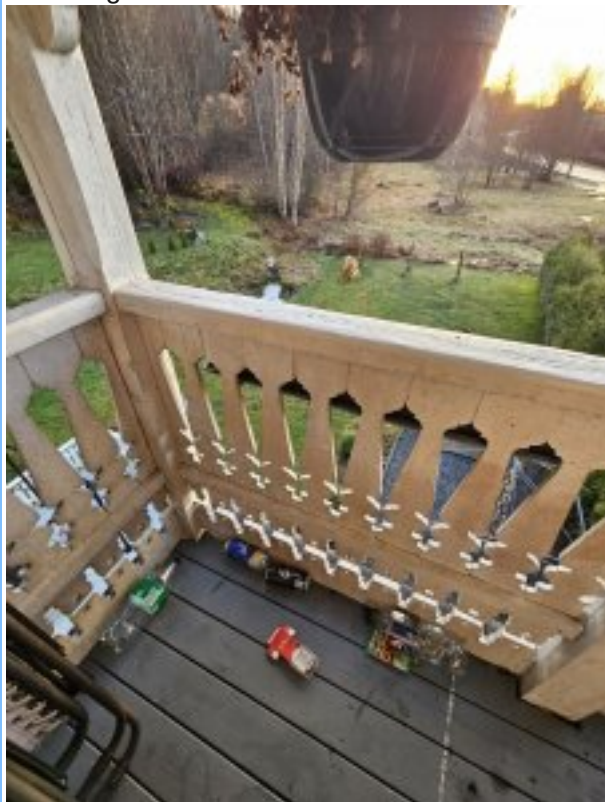
Terrassebord fremstår i grei stand, det er stedvis slitemerker på overflaten, noe svertesopp på rekkverk og fuktmerker på håndrekker. TG2 Det anbefales å vaske og eventuelt behandle overflatene med egnet middel for å hindre videre utvikling av sopp og fuktskader. Regelmessig vedlikehold vil kunne forlenge levetiden på terrassekonstruksjonen.

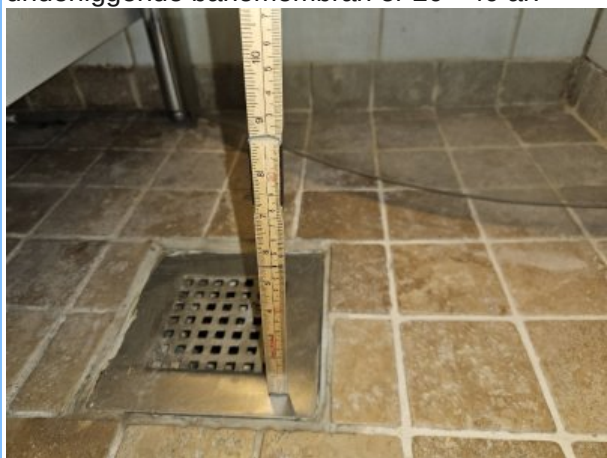
Det ble utført en enkelt test av overflatene, der det registreres ikke tilfredsstillende fall på gulv mot sluk. Deler av gulvet er mer eller mindre i vater, med noe fall til sluket. Dette kan medføre at vann blir stående på enkelte områder av gulvet, noe som øker risikoen for fuktproblemer over tid. Det anbefales å vurdere tiltak for å bedre fallforholdene, slik at vann ledes effektivt mot sluk og man unngår unødvendig belastning på konstruksjonen.

Flisegulvet fremstår i ok stand, flisene er ikke anbefalt for bruk på badegulv da dem er grove i overflaten og fugene ligger lavt nede mellom flisene. Hjemmelshaver opplyser om at det ikke er membran på gulv bak toalettet. TG3 Man må være oppmerksom på at manglende membran kan føre til økt fare for vanninntrengning og fuktskader, spesielt ved gjentatt bruk av vanninstallasjoner eller ved lekkasjer. Det må etableres membran under fliser eller andre tiltak for å beskytte konstruksjonen mot fukt over tid.

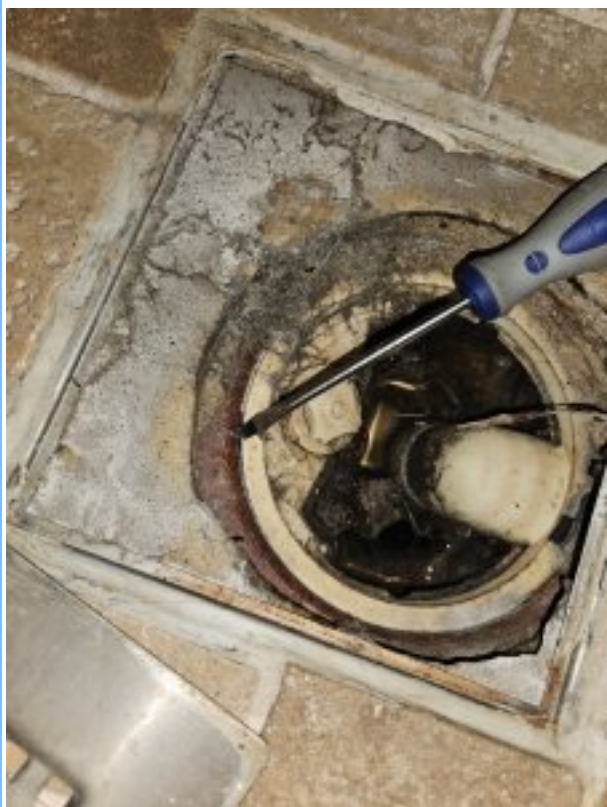
Gulvet er sannsynligvis støpt oppå ett vinylbelegg fra ukjent år. Under inspeksjon av sluket avdekkes det at belegg ikke er montert riktig under klemring i sluket. TG3 Dette medfører økt risiko for lekkasjer og fuktskader i underliggende konstruksjoner, spesielt ved eventuelle vannansamlinger rundt sluket. Det anbefales at dette utbedres slik at tettheten rundt sluket blir ivaretatt i henhold til gjeldende krav.

Det er sannsynligvis ikke membran under panelvegger og det er ikke membran under flisens ved vaskemaskin og varmtvannsbereder. TG3 Dette innebærer at området er ekstra utsatt for fuktinntrenging dersom det oppstår lekkasjer eller søl fra disse installasjonene. For å sikre lang levetid og redusere faren for følgeskader, må det også etableres membran på disse utsatte områdene.

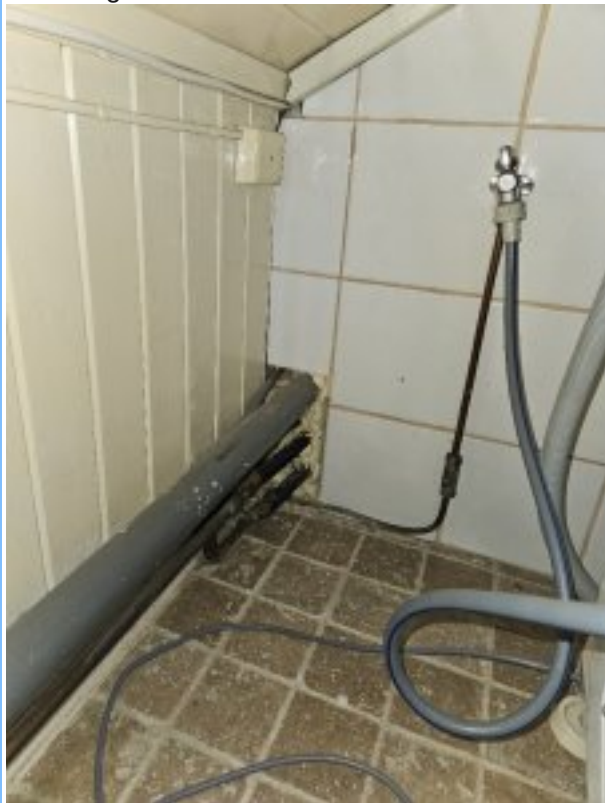
Avløpsrør på badet har mangelfullt fall, noe som kan føre til dårlig avrenning og økt risiko for tilstopping. I tillegg fremstår rørrinnføringen i vegg som ufagmessig utført, og det anbefales at dette vurderes nærmere av rørlegger for å sikre forskriftsmessig utførelse og forhindre fremtidige lekkasjer eller skader.

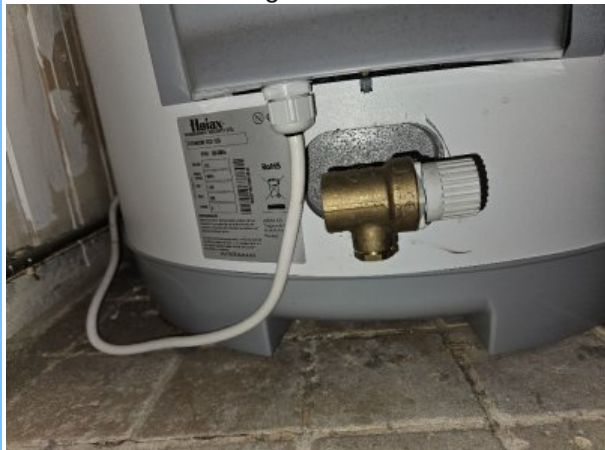
Varmtvannsbereder er kun visuelt inspisert, hjemmelshaver opplyser om at det har vært lekkasje fra varmtvannsbereder som har blitt utbedret. Men det fremlegges ingen dokumentasjon på utbedringen. Det anbefales at det innhentes dokumentasjon på hva som er gjort av utbedringer etter lekkasjen, samt at det vurderes å gjennomføre en grundigere kontroll av berederen for å sikre at eventuelle følgeskader er utbedret. Uten slik dokumentasjon eller kontroll kan det være vanskelig å avdekke om skadene er tilstrekkelig håndtert og om det fortsatt kan være risiko for nye lekkasjer.

Det ble ikke avdekket noen avdrypp fra bereder på befaringsdagen, men berederen er plassert på badet der det ikke er membran under gulvet og det er ikke montert en vannstopper til berederen. TG3 Dette innebærer økt risiko for vannskader ved eventuelle lekkasjer, siden vann ikke vil ledes sikkert bort fra rommet. Det anbefales derfor at det installeres vannstopper og vurderes etablering av membran for å redusere risikoen for fremtidige skader.

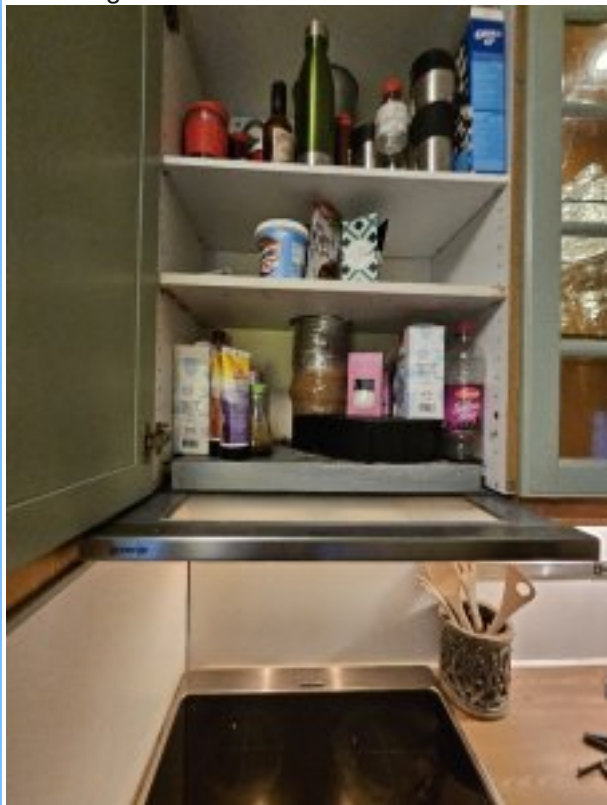
Det er ikke tilstrekkelig lufting mellom baderomsdør og dørterskel. TG2 Det er et krav om minimum 10 mm luftspalte mellom dørblad og terskel for å sikre god luftgjennomstrømning, noe som er viktig for å oppnå tilstrekkelig ventilasjon på badet og forebygge fuktproblemer. Det anbefales at dette utbedres for å møte dagens krav og sikre et sunt inneklima.

Kjøkkenventilatorene fremstår i fra eldre dato, det ble avdekket at avtrekksrør er festet med pakketeip. TG2 Dette er ikke en forskriftsmessig måte å feste ventilasjonsrør på, og det gir økt risiko for lekkasje av matos og fukt til omkringliggende konstruksjoner. Det anbefales å skifte ut eller oppgradere både ventilator og tilhørende rørføring, slik at det benyttes tette og varige materialer, og at installasjonen utføres etter gjeldende standarder for å sikre god og sikker avtrekksventilasjon.

Det anbefales å montere baderomsvifte på badet. God ventilasjon på badet er avgjørende for å forhindre fuktskader, mugg og dårlig inneklima. Ved oppgradering av badet bør det derfor vurderes om eksisterende ventilasjonsløsning er tilstrekkelig, og om det er behov for å installere en mer effektiv baderomsvifte for å sikre optimal luftutskifting. Dette bidrar til å forlenge levetiden på overflater og installasjoner, samtidig som det gir et behagelig miljø for brukerne.
