SETERSTØA / NES

Seterstøavegen 925

LEILIGHET I SMÅHUS

Seterstøavegen 925, 2150 Årnes

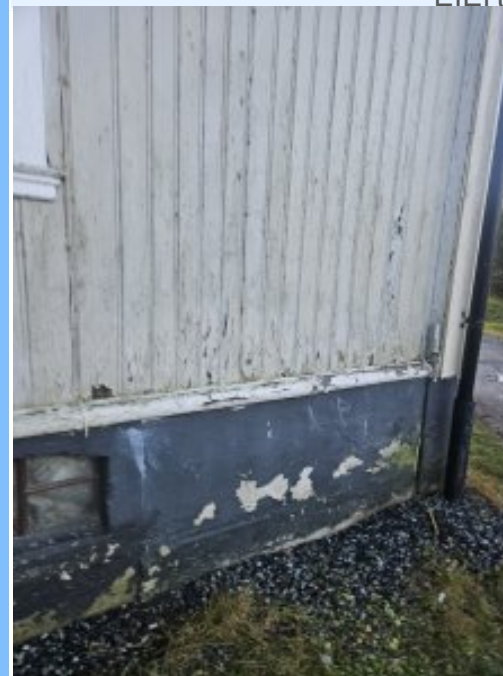
Grunnmurene er fra byggeår, det er synlige setningssprekker, riss og avflassing av maling og puss. Dette tyder på at grunnmuren har vært utsatt for bevegelse over tid, noe som er vanlig for eldre konstruksjoner. Videre anbefales det å følge opp utviklingen av sprekke og vurdere utbedring for å hindre ytterligere forringelse av konstruksjonen.

Vurderingen er foretatt med utgangspunkt i boligens etableringsår og man skal være oppmerksom på at de drenende massene/dreneringen er en bygningsdel som har en naturlig aldersmessig slitasje med en normal levetid. Det er en begrensning at selve dreneringen ligger under bakkenivå og ikke er tilgjengelig for inspeksjon. På boliger av denne alder må det påregnes fare for noe fuktighet i grunnmur, dette fordi datidens byggeskikk ikke ble utført med tilfredsstillende fuktsikring. Det tilsier at det kreves tiltak av drenering og skader på grunnmur som må påberegnes å utbedres i nær fremtid.

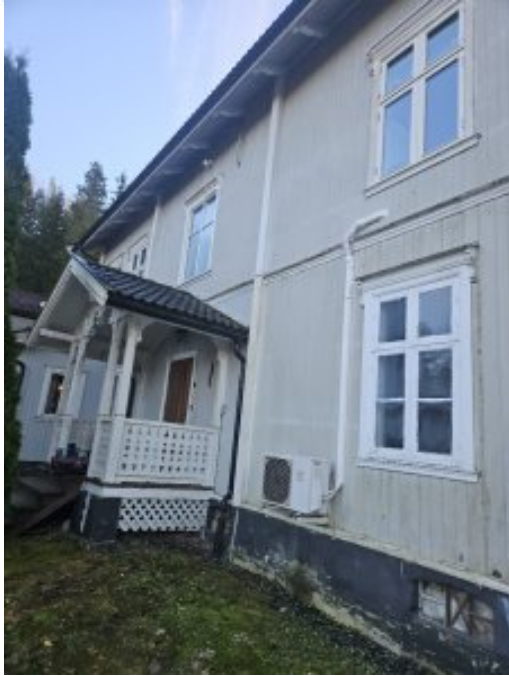
Tiltak anbefales det å etablere tilstrekkelig fall fra grunnmur og å etablere drengroft som føres ut til en drengskum i nær fremtid. Dette vil bidra til å lede overvann bort fra bygget og redusere risikoen for fuktinntrengning mot grunnmuren. Et slikt tiltak bør ses i sammenheng med øvrig dreneringsarbeid og vurderes som en del av det helhetlige vedlikeholdet av eiendommen.

Merknader: Overflatevann skal ikke renne mot vegg/grunnmur. Fallet ut fra bygningen skal være minimum 1:50 i en avstand på minst 3 m fra veggen/grunnmur.

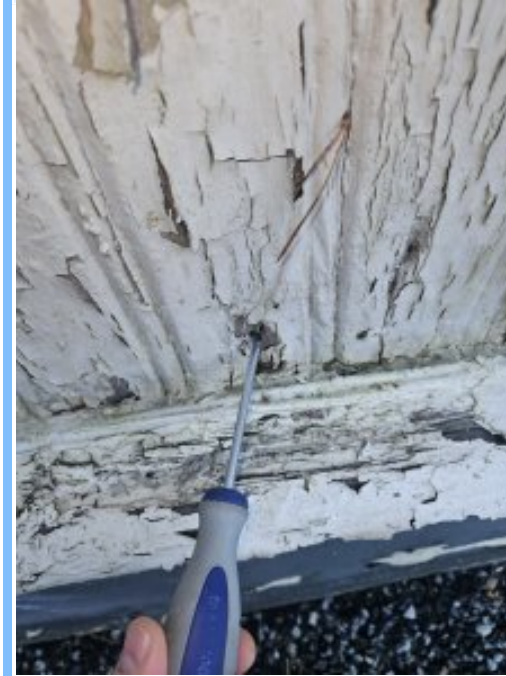
2. Yttervegger

Ytterkledningen fremstår i ganske dårlig forfatning, det er råteskade på nedre del av panelkledning, avflassing, synlig linoljebærer, svertesopp, manglede luftespalte under ytterkledning. Dette medfører økt risiko for videre skade i trekonstruksjonen, og det anbefales å vurdere utskifting eller omfattende utbedring for å sikre tilstrekkelig beskyttelse mot vær og fukt. Regelmessig vedlikehold og kontroll bør også iverksettes for å forhindre ytterligere skade.

Manglende lufting bak kledningen vil skade både kledningsbordene og bakveggen. Ved utskifting av panelbord må det etableres tilstrekkelig lufting på baksiden. Når luftespalten bak kledningen øker må det påses at det er tilstrekkelig tetting med musebånd eller tilsvarende på baksiden for å forhindre skadedyr.

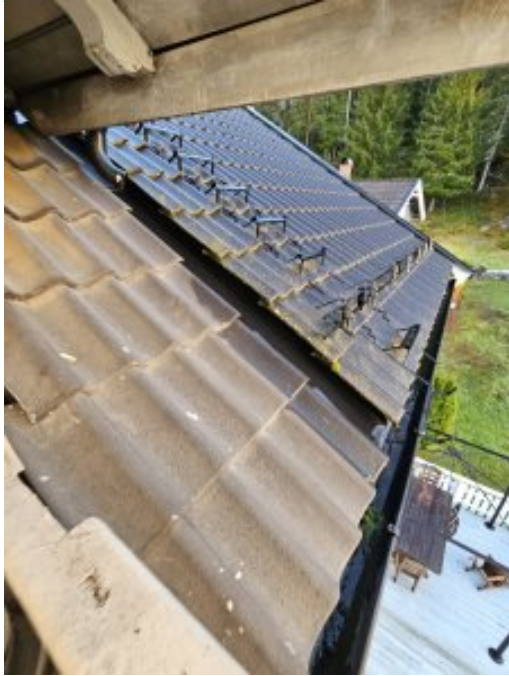
4. Tak

Det er noe mosevekster på taksteinene. Slike forhold kan føre til redusert levetid på taket, da ujevnheter og mose kan øke risikoen for vanninntrengning og frostsprengning. Det anbefales å gjennomføre vedlikehold med jevnlig fjerning av mose og kontroll av takstein for å opprettholde god funksjon og forhindre fremtidige skader.

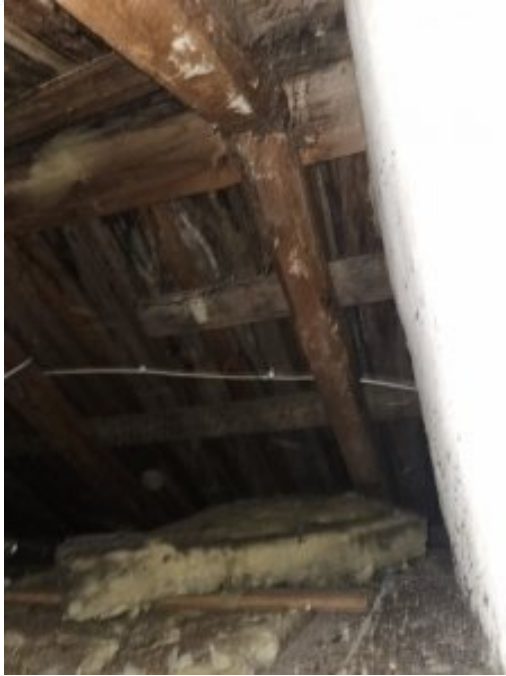
Undertaket fremstår som fra byggeåret, det er fuktskjolder og saltutslag stedvis i undertaket og noe rundt skorsteinen. Dette indikerer at det kan ha vært lekkasjer eller kondensproblemer over tid, noe som gir økt risiko for råte og soppdannelse. Det anbefales å gjennomføre nærmere undersøkelser og eventuelt utbedre undertaket for å hindre ytterligere skader.

Teglskorstein sannsynligvis i fra byggeår er kledd med plastbelagt stål på nedre del av skorsteinen over tak. Skorsteinene fremstår i grei stand, men det festet hyller på skorsteinen inne i boden. Det bør vurderes om hyllene kan påvirke skorsteinens funksjon eller sikkerhet, spesielt med tanke på eventuell belastning eller festemetode. Ved tvil anbefales det å konsultere fagperson for å sikre at monteringen ikke medfører risiko for skade eller brannfare. Det fremlegges ingen dokumentasjon om tilsyn eller montering. TGIU

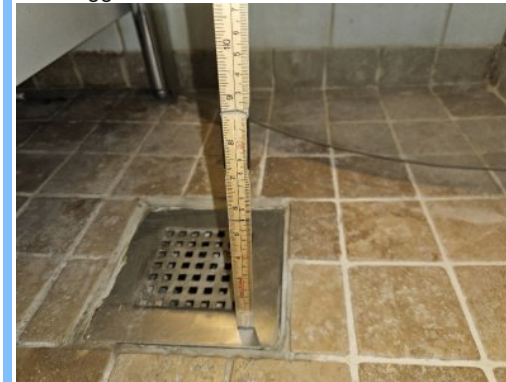
TG 3 7.1.2 Overflate gulv

Det ble utført en enkelt test av overflatene, der det registreres ikke tilfredsstillende fall på gulv mot sluk. Deler av gulvet er mer eller mindre i vater, med noe fall til sluket. Dette kan medføre at vann blir stående på enkelte områder av gulvet, noe som øker risikoen for fuktproblemer over tid. Det anbefales å vurdere tiltak for å bedre fallforholdene, slik at vann ledes effektivt mot sluk og man unngår unødvendig belastning på konstruksjonen.

Flisegulvet fremstår i ok stand, flisene er ikke anbefalt for bruk på badegulv da dem er grove i overflaten og fugene ligger lavt nede mellom flisene. Hjemmelshaver opplyser om at det ikke er membran på gulv bak toalettet. TG3 Man må være oppmerksom på at manglende membran kan føre til økt fare for vanninntrengning og fuktskader, spesielt ved gjentatt bruk av vanninstallasjoner eller ved lekkasjer. Det må etableres membran under fliser eller andre tiltak for å beskytte konstruksjonen mot fukt over tid.

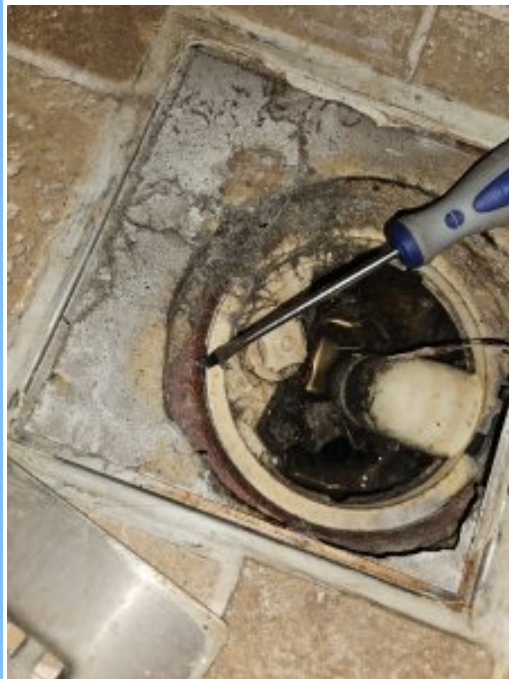
TG 3 7.1.3 Membran, tettesjiktet og sluk

ukjent år. Under inspeksjon av sluket avdekkes det at belegget ikke er montert riktig under klemring i sluket. TG3 Dette medfører økt risiko for lekkasjer og fuktskader i underliggende konstruksjoner, spesielt ved eventuelle vannansamlinger rundt sluket. Det anbefales at dette utbedres slik at tettheten rundt sluket blir ivaretatt i henhold til gjeldende krav.

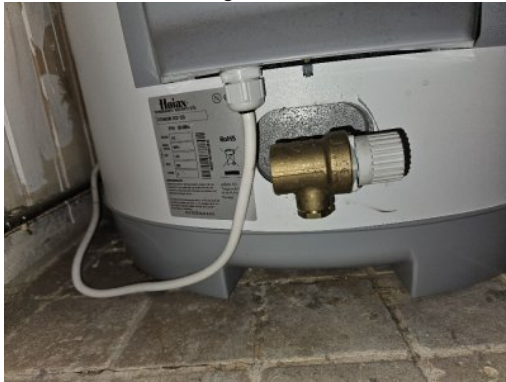
**TG 3** 10.2 Varmtvannsbereder

Ja. Ingen membran under varmtvannsbereder på bad. Sikkerhetsventil har tidligere røket og blitt lekkasje ned til nabo.
