# Tilstandsrapport

Andelsleilighet i boligbygg med flere boenheter

Odvar Solbergs vei 8, 0970 OSLO

Rapportdato: 13.08.2025

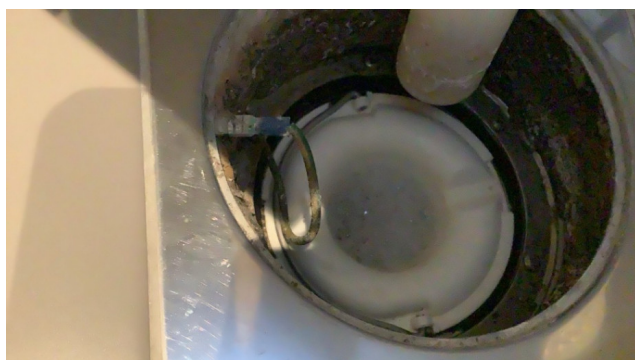
## ! TG 1 Sluk, membran og tettesjikt

Det er montert membran og plastsluk med klemring på bad.

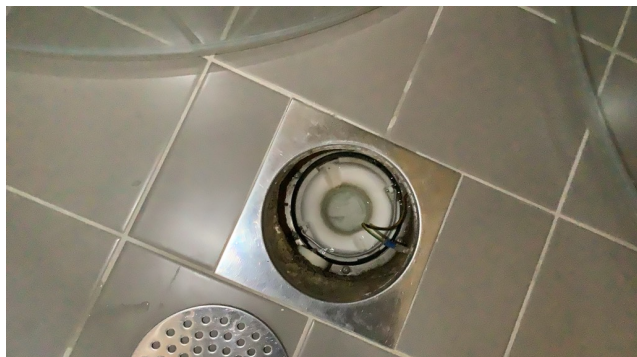
## ! TG 1 Sluk, membran og tettesjikt

Det er montert membran og plastsluk med klemring på bad.

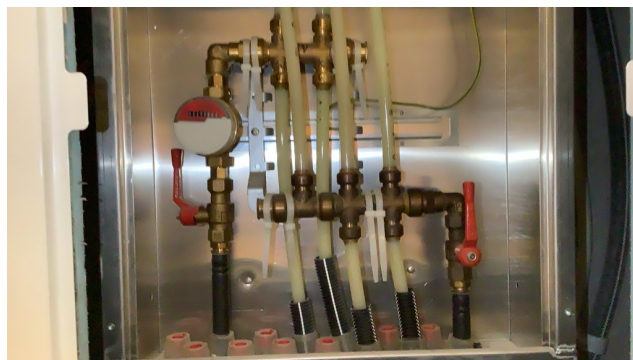
### ! TG 1 Vannledninger

Felles hoved vann tilførselsrør i kobber lagt skjult i kanaler. Vannrør fra kjeller til alle leiligheter ble skiftet i 2019 samtidig med våtromsrehabilitering.  
Vannrør i leiligheten lagt som rør i rør system (PEX rør) og fordelingsskap med stoppekran plassert på bad.
