# Selsbakkvegen 40C 7027 TRONDHEIM

## Tilstandsrapport Eierskifte

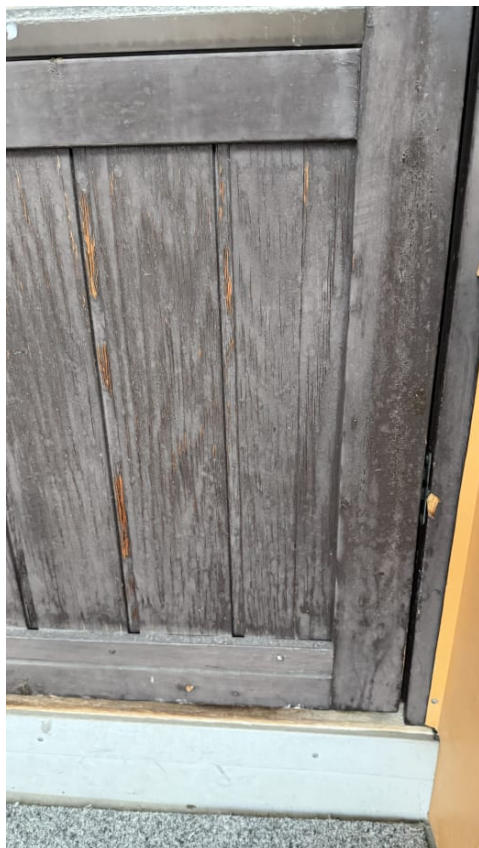
Eksempelbilde av slitasjegrad på terrassedør.

| Vinduer har nådd over halvparten av forventet brukstid. Det vil være større risiko for punktering av glass og større behov for vedlikehold i tiden som kommer. Det ble registrert stedvis værslitte overflater/ malingsavlass, spesielt på værutsatte fasader. Det ble registrert noe bruksslitasjer på innerdører, som anbefales overflatebehandlet.<br>TG-2 er satt pga. alder og slitasje/ malingsavlass på vinduer/ terrassedør. | |

Ekstra vedlikehold/ overflatebehandling og enkelte utskiftinger er påregnelig i tiden som kommer.
