# Tilstandsrapport

Rekkehus

Mårstien 41, 2014 BLYSTADLIA

Befaringsdato: 11.05.2026

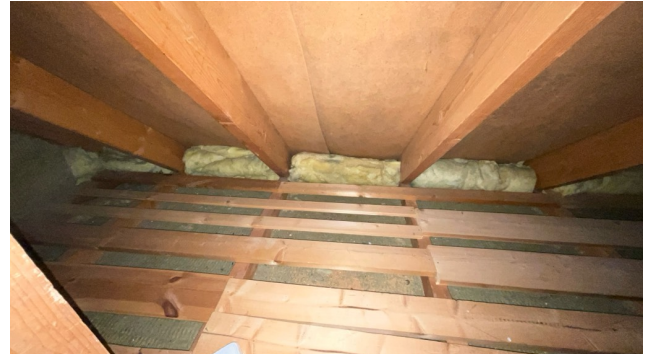
Minimalt med luftespalter på isolert del.

- Det er begrenset/dårlig ventilering av takkonstruksjonen.
- Det er fra loft/kryploft påvist indikasjoner på at det er punktering av dampspærre, som medfører svekket effekt av dampspærrefunksjonen.
- Det er påvist avvik rundt gjennomføringer i takflaten.

- Lokal utbedring bør utføres.
- Lufting/ventilering bør forbedres.

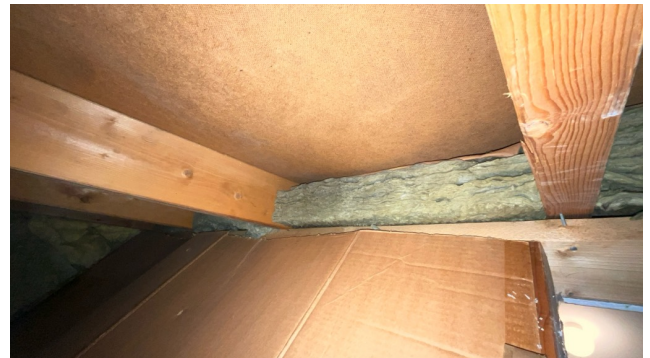
Minimalt med luftespalter på isolert del.

Minimalt med lufting av takkonstruksjon kan føre til kondensproblem over tid på vinterhalvåret med økt varmebelastning og videre skader på undertak og sperrer, men har dog vært fungerende siden byggeår. Kommende behov for lokale utbedringer med evt. påfølgende kostnader tilfaller ny eier. Varmepumpe i loftetasjen bør ikke monteres da dette kan føre til økt kondensproblematikk.

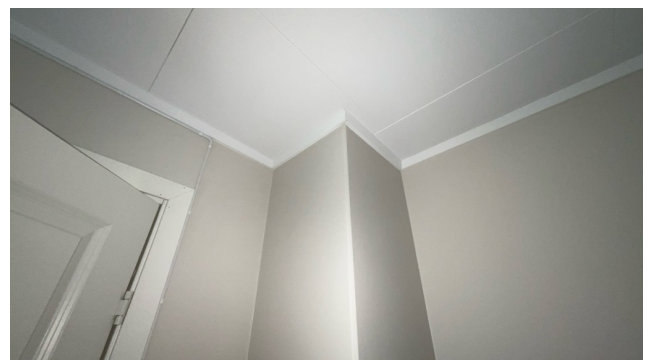
Kontroll rundt pipeløp. Ingen synlige lekkasjer på befaringsdagen.

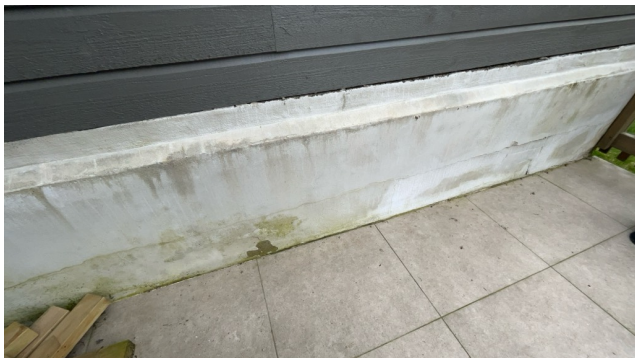
Synlige avvik på sidevegger i malt betong.

Synlige avvik.

Lokale utbedringer og overflatebehandling er påregnelig.

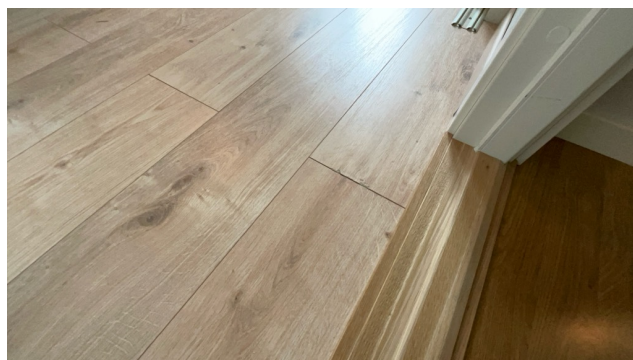
- Overflater har en del slitasjegrad utover det en kan forvente. Bomflis i gulv. Stedvis synlige riss og avvik på vegger, avvik på gulv.

Avvik på gulv.

Kommende lokale utbedringer eller utskiftinger er påregnelig og tilfaller ny eier.

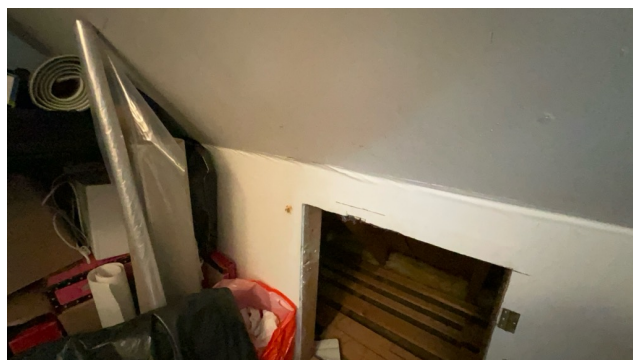
Stedvis synlige avvik.

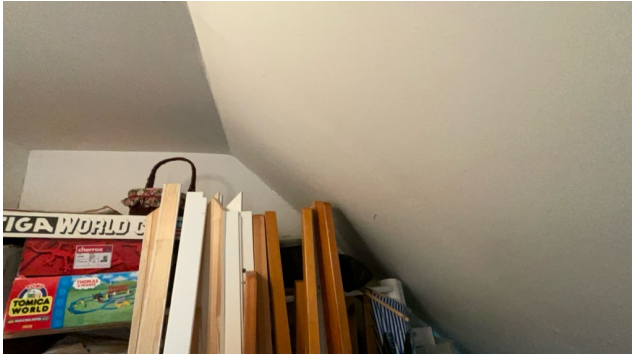
Stedvis synlige avvik.

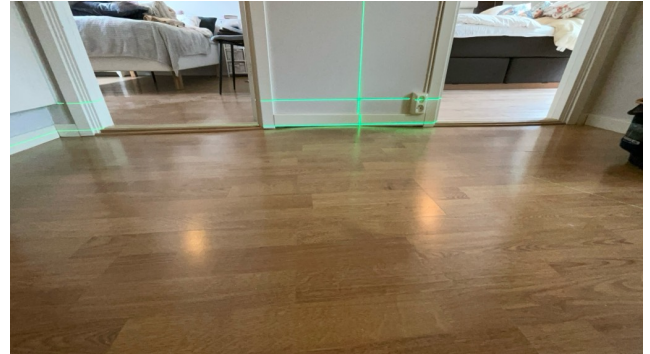
2.etg: Etasjeskille av trebjelker og er med påliggende selvbærende plater/tregulv med påliggende overflate gulv e.l. Noe avvik på gulv ble observert og variasjoner vurderes som satt. Noe knirk i gulv ble registrert. Utover dette synes etasjeskille å ha tiltenkt funksjon uten konstruksjonsmessig negativ avvik av større betydning.

- Det er målt høydeforskjell på mellom 15-30 mm gjennom hele rommet. Tilstandsgrad 2 gis med bakgrunn i standardens krav til godkjente måleavvik.
- Målt høydeforskjell på mellom 10 - 20 mm innenfor en lengde på 2 meter. Tilstandsgrad 2 gis med bakgrunn i standardens krav til godkjente måleavvik.
- Målt høydeforskjell på over 20 mm innenfor en lengde på 2 meter. Tilstandsgrad 3 gis med bakgrunn i standardens krav til godkjente måleavvik.

Synlige avvik på etasjeskillen i 2.etg.

- For å få tilstandsgrad 0 eller 1 må høydeforskjeller rettes opp. Det vil imidlertid sjelden være økonomisk rasjonelt som et enkeltstående tiltak i en bolig som dette. Dersom boligen en gang skal renoveres, kan man vurdere slike tiltak.

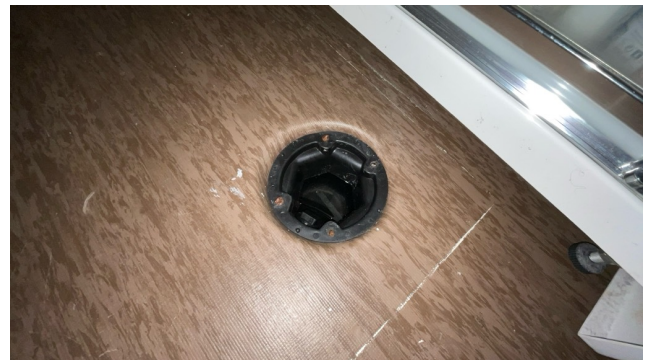
2.etg: Eldre bad fra opprinnelig før 1997. Ingen dokumentasjon på badets oppføring foreligger. Gjenværende forventet levetid vurderes som utgått der kommende oppussing av våtrommet i sin helhet med nytt sluk, nytt belegg/membran, innredning og overflater m.m på kort sikt er påregnelig. Det oppfordres til fortsatt bruk av dusjkabinett der direkte vannbelastning på gulv bør unngås da det er manglende tetthet på overganger generelt der vannbelastning på gulv kan medføre skader i tilstøtende konstruksjoner. Sluk fra byggeår der levetid vurderes som utgått. Naturlig ventilasjon. Belegg på gulvet og malte flater på vegg. Glasservant på benkeplate, speil og belysning. Klosett og dusjkabinett. Tg 3 er satt grunnet at badet er fra opprinnelig før 1997 og regler fra ny avhendingslov 2022 med synlige avvik på de tekniske utførelser. Badet er dog normalt fungerende for dagligdags bruk iht. eiers opplysninger.

Kontroll av sluk.

- Våtrommet må totalrenoveres. Alle forhold med tettesjikt, våtsone, sluk m.m. må dokumenteres.
- Manglende oppgradering av våtrommet medfører høy risiko for at konstruksjonene ikke vil tåle vanlig bruk av vann eller lekkasjer. Selv om det er dusjkabinett, er det fortsatt en betydelig risiko for at våtrommets konstruksjoner ikke tåler lekkasjer. Dette kan føre til fuktskader på tilstøtende konstruksjoner.

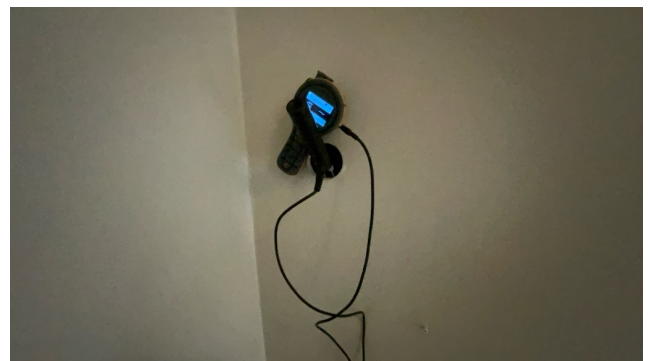
Hulltaking er foretatt uten å påvise unormale forhold. Hulltaking er foretatt ved/i Trappeløp. Fuktkvotemåling (vekt%) i konstruksjonen ble målt til 0-8.

Utført hulltaking.

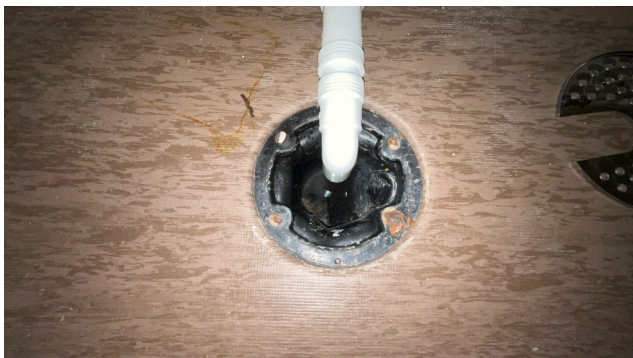
Eldre vaskerom fra opprinnelig før 1997. Ingen dokumentasjon på vaskerommets oppføring foreligger. Gjenværende forventet levetid ansees som utgått der kommende oppussing av våtrommet i sin helhet med nytt sluk, nytt belegg/membran, innredning og overflater m.m på kort sikt er påregnelig. Direkte vannbelastning på gulv bør unngås der det er manglende tetthet på overganger generelt der vannbelastning på gulv kan medføre skader i tilstøtende konstruksjoner. Sluk fra byggeår der levetid ansees som utgått. Belegg på gulv og malte flater på vegg. Naturlig ventilasjon. Servant på benkeplate. Opplegg til vaskemaskin. Tg 3 er satt grunnet at vaskerom er fra opprinnelig før 1997 og regler fra ny avhendingslov 2022 med synlige avvik på de tekniske utførelser. Vaskerom er dog fungerende for dagligdags bruk iht. eiers opplysninger.

Kontroll av sluk.

- Våtrommet må totalrenoveres. Alle forhold med tettesjikt, våtsone, sluk m.m. må dokumenteres.
- Våtrommet har behov for omfattende oppgraderinger. For å sikre en løsning som oppfyller gjeldende krav, bør tettesjikt, sluk og røropplegg oppgraderes og dokumenteres.
- Manglende oppgradering av våtrommet medfører høy risiko for at konstruksjonene ikke vil tåle vanlig bruk av vann eller lekkasjer. Selv om det er dusjkabinett, er det fortsatt en betydelig risiko for at våtrommets konstruksjoner ikke tåler lekkasjer. Dette kan føre til fuktskader på tilstøtende konstruksjoner.

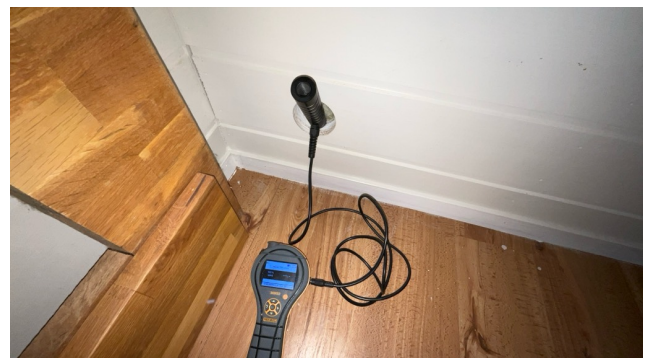
Hulltaking er foretatt uten å påvise unormale forhold. Hulltaking er foretatt ved/i Trappeløp. Fuktvotemåling (vekt%) i konstruksjonen ble målt til 0-8.

Utført hulltaking.

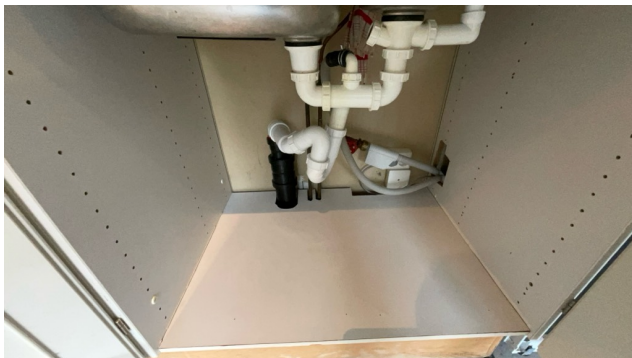
Røropplegg av eldre kobberør. Med tanke på alder og materialvalg ansees rør som tilfredsstillende men kommende modernisering av røropplegg kan heller ikke utelukkes på sikt. Waterguard i benkeskap på kjøkken bør etableres for god sikring av lekkasjevann.

Besiktigelse av røropplegg.

- Tidspunkt for utskiftning av vannledninger nærmer seg.
- Det er ikke behov for utbedringstiltak siden anlegget fungerer i dag, men ut ifra alder kan skader plutselig oppstå på eldre anlegg.
- I forbindelse med oppgradering av våtrom vil det være naturlig med utskiftning av rør.
