# Tilstandsrapport

Boligbygg med flere boenheter

Festningslia 5 B, 1940 BJØRKELANGEN

Befaringsdato: 05.02.2026

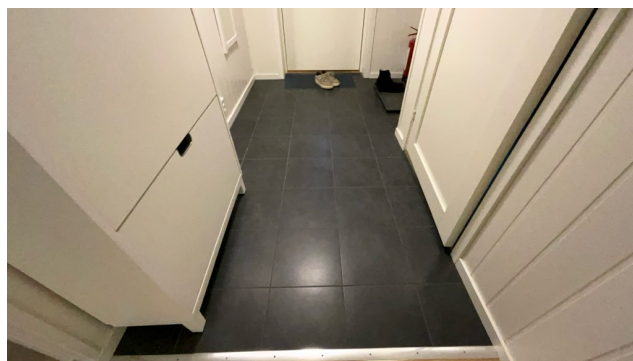
### TG 2 Overflater - 2

Bomfliser i entréen.

Det bør vurderes om bomflisene skal utbedres for å unngå at flisene løsner eller sprekker ved belastning, noe som kan føre til ytterligere skader på overflaten og redusert levetid.

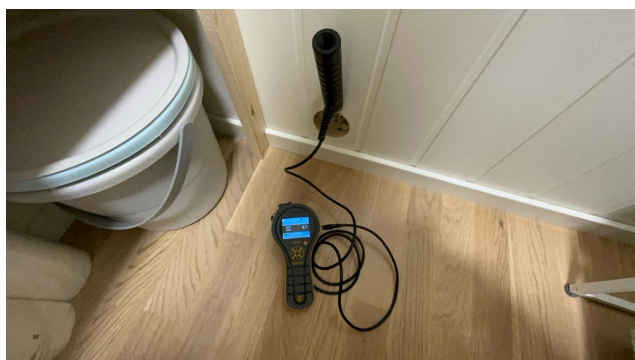
Rom under terreng: Gulvet har parkett. Veggene har plater. Hulltaking er foretatt uten å påvise unormale forhold. Hulltaking er foretatt ved/i Bod.

Utført hulltaking på rom under terreng.

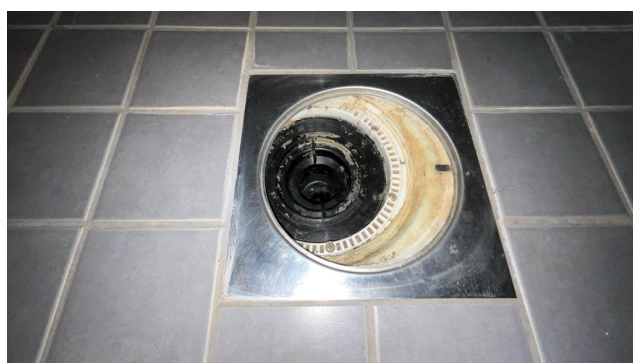
Det er plastsluk og smøremembran med dokumentert utførelse.

Kontroll av sluk.

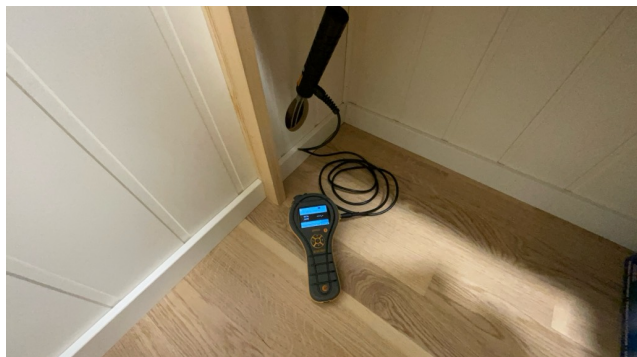
Hulltaking er foretatt uten å påvise unormale forhold. Hulltaking er foretatt ved/i Bod.

Utført hulltaking.

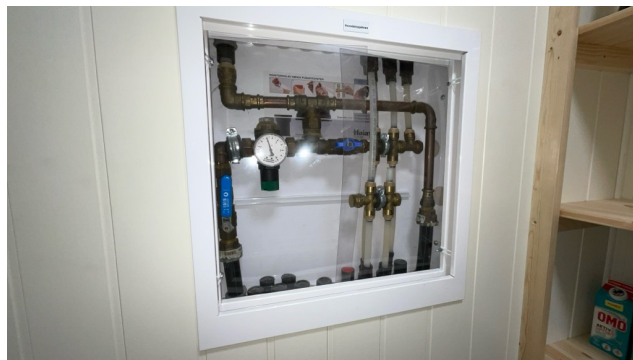
Vannrør fra byggeår av materialtype pex og kobber. Fordelerskap på boden. Waterguard i benkeskap på kjøkken for god sikring av lekkasjevann. Alder er normalt i seg selv en vurderingskriterie hva angår slitasjegrad. Videre bemerkes at bunnledninger av den årsak følger heller ikke er kontrollert.

Besiktigelse av røropplegg.
