# Tilstandsrapport

Doktorbakkan 2E, 7263 HAMARVIK

Befaringsdato: 23.01.2026

Autorisert foretak: Holmen Takst AS

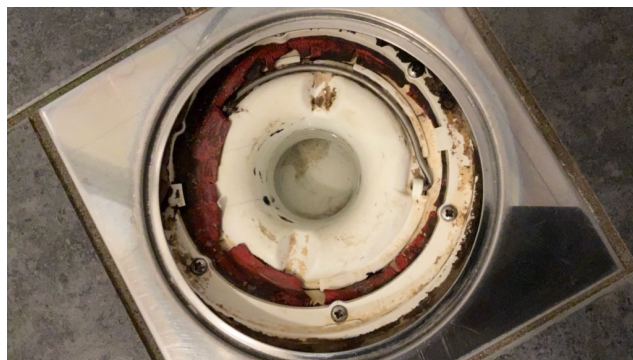
Rommet har ett plastsluk. Det er synlig slukmansjett/smøremanbran ved inspeksjon av sluk. Tettesjikt forøvrig er skjult og ikke mulig å inspisere. Tettesjikt er fra byggeår.

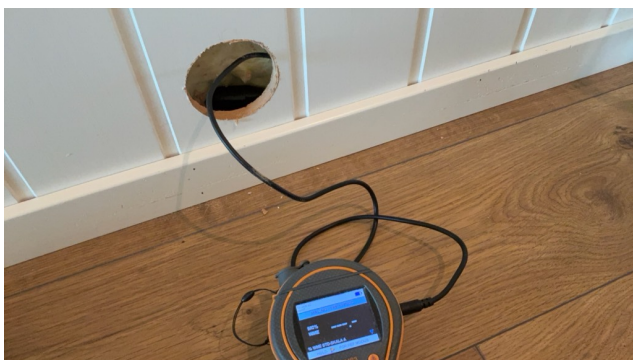
Det ble foretatt hulltaking i gang i vegg mot bad og det ble ikke registrert indikasjoner på skadelig fukt. Det gjøres oppmerksom på at dette ikke er den mest optimale plassen for fuktsøk, men det er ikke mulig å ta hull i forbindelse med dusj

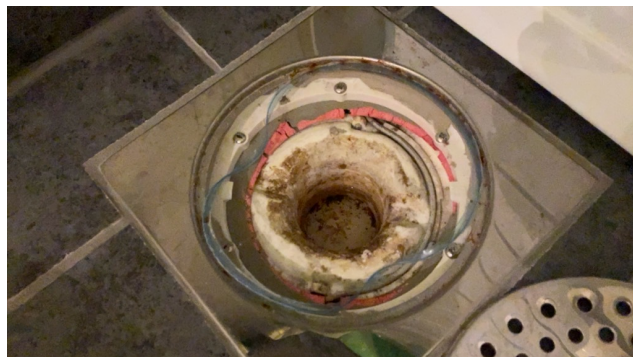
Rommet har ett sluk. Det er synlig slukmansjett/smøremembran ved inspeksjon av sluk. Tettesjikt forøvrig er skjult og ikke mulig å inspisere. Tettesjikt er fra byggeår.

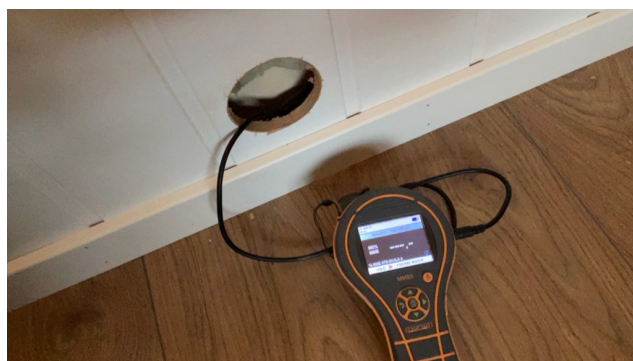
Det ble foretatt hulltaking i soverom i vegg mot vaskerom og det ble ikke registrert indikasjoner på skadelig fukt.

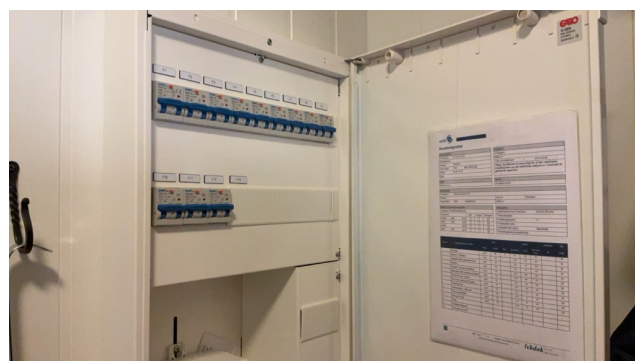
Det ved en enkel kontroll iht NS 3600 ikke registrert ting som gjør at det anbefales helhetsvurdering av elektrisk anlegg. Det gjøres oppmerksom på at undertegnede ikke har elektrofaglig kompetanse og at dette ikke er en fullstendig kontroll av det elektriske anlegget. Ønskes dette må dette rekvireres spesielt.
