# Tilstandsrapport

📍 Sandefjordgata 5 C, 0464 OSLO

# gnr. 221, bnr. 181

# Andelsnummer 6

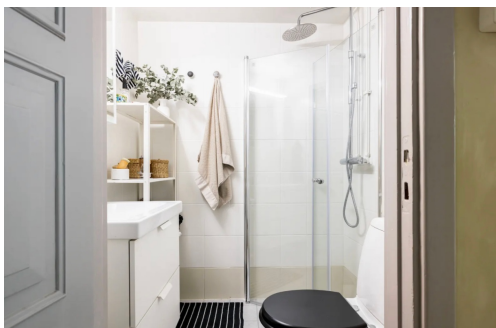
### 1. ETASJE > BAD

Fallforholdene i dusjsonen avviker fra dagens anbefalinger, med utilstrekkelig lokalfall mot sluk. Dette kan medføre at vann blir stående/renner tregere i enkelte områder etter dusjing, noe som over tid kan øke belastningen på overflater og fuger.

Det bemerkes at rommet oppfattes som funksjonelt med dagens bruk, men endret bruk med større fuktbelastning enn i dag kan fremprovosere avvik og på den måten fremskynde behovet for modernisering.

Innsyn til sluket er noe begrenset grunnet mangelfull rengjøring, noe som vanskeliggjør fullstendig visuell inspeksjon av slukets tilstand og utførelse.

Tiltak bør vurderes for å bedre fallforholdene, men avviket krever ingen akutte handlinger.

Oppgradering vil være naturlig ved evt. modernisering.

Det anbefales at det dusjes i dusjkabinett med kontrollert rørføring til sluk, inntil baderommet moderniseres.

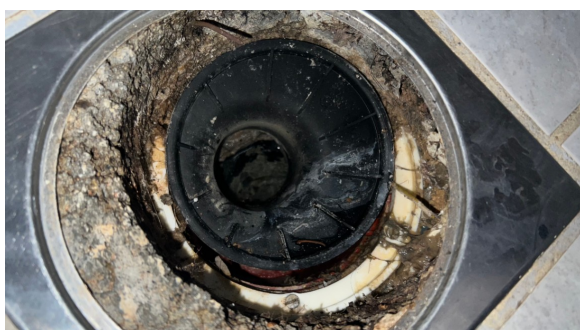
## 1. ETASJE > BAD

Det ble rutinemessig søkt etter fukt på typisk fuktutsatte steder (på innredning) med fuktindikator (Protimeter SM) på befaringen og det var ingen indikasjoner på fukt på befaringstidspunktet.

- Dersom avviket ikke utbedres vil det være fare for dårlig luftskifting og resultere i høy luftfuktighet og utvikling av skader.

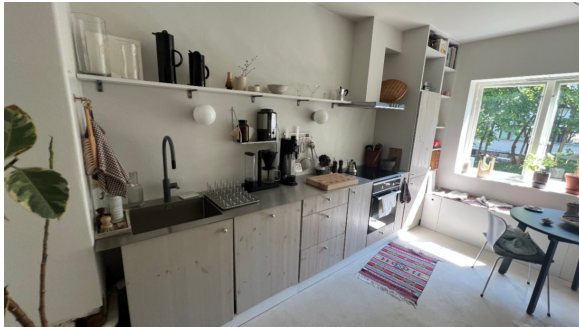
## 1. ETASJE > KJØKKEN

- Det er ikke behov for utbedringstiltak siden anlegget fungerer i dag, men ut ifra alder kan skader plutselig oppstå på eldre anlegg.

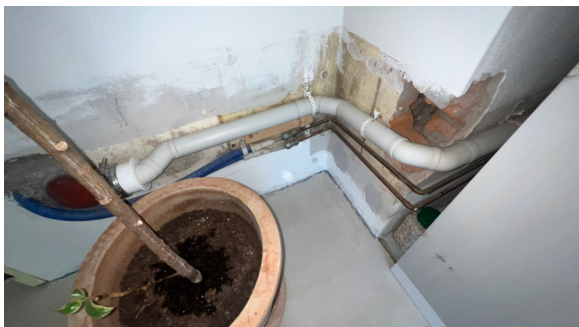
### **Avløpsrør**

Interne og synlig avløpsrør i plast og støpejern.

- Det er ikke behov for utbedringstiltak siden VVS-installasjonen(e) fungerer i dag, men ut ifra alder kan skader plutselig oppstå på eldre VVS-installasjoner.
