# Tilstandsrapport

Boligbygg med flere boenheter

Sinsenveien 18, 0572 OSLO

Oppdragsnr.: 13722-3101

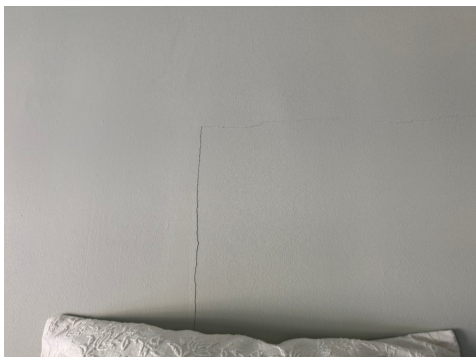
Sprekk/riss i vegg og i smyg.

Sprekk/riss i vegg.

Sparkle og male. Kontakt maler.

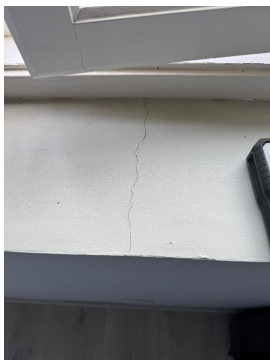
Sprekk/riss i smyg.

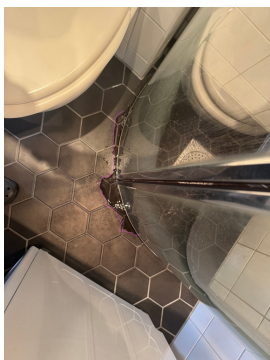
Noe vann renner ut av dusjsonen.

Ved fremtidig rehabilitering må fallforholdene utføres etter gjeldende krav.

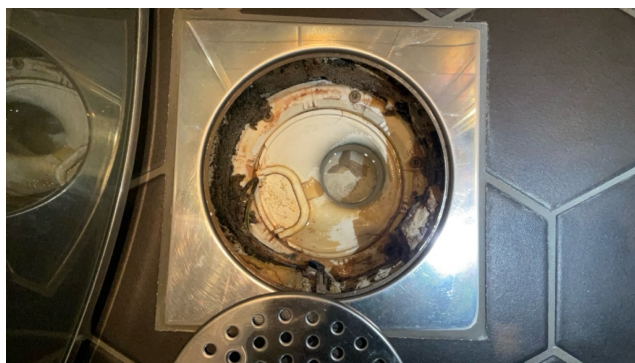
Sluk

- Det er viktig å merke seg at levetiden til en membran varierer basert på kvalitet, installasjon og bruk. Eldre membraner kan bli sprø og sprekke opp, noe som fører til at de mister sin vanntettende funksjon. Dette kan resultere i vannlekkasjer gjennom vegger og gulv og fukskader.

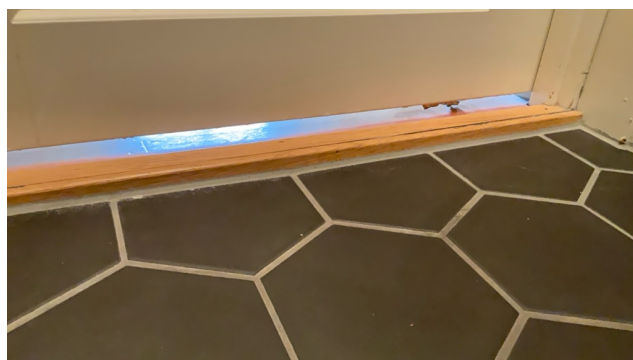
Overstrømming under døren.

For å oppnå TG 1 på dette punktet er det et krav at det er vifteavtrekk. De fleste borettslag/sameier tillater ikke at den enkelte beboer utfører inngrep på kanalanlegget da dette kan ødelegge ventileringen for andre tilkoblede leiligheter. I praksis er dermed avviket ikke mulig å rette.
