# Tilstandsrapport

Boligbygg med flere boenheter

Svalevegen 16 B, 1929 AULI

Befaringsdato: 15.12.2025

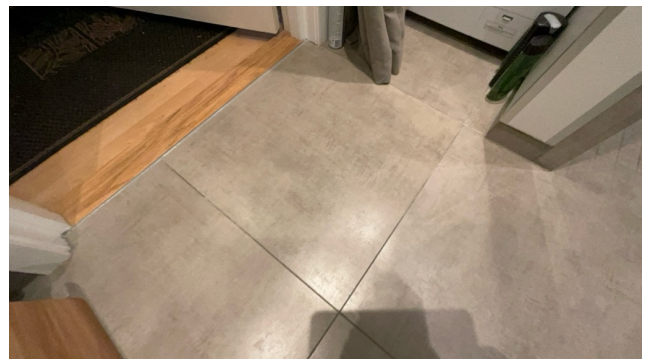
#### Vurdering av avvik:

1 stk bomflis ved dør, dog fremstår som fast på befaringsdagen.

- Selv om bom eller hull lyd ikke alltid er et umiddelbart problem, bør det overvåkes nøye før eventuell utvikling i sprekker i flisfuger e.l. oppstår. Dette må en foreta tiltak for, for å begrense utviklingen.

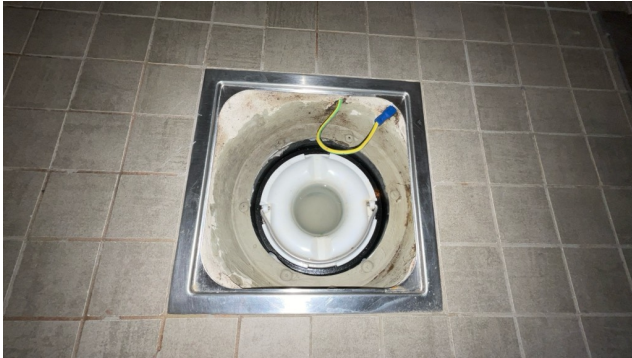
Kontroll av sluk.

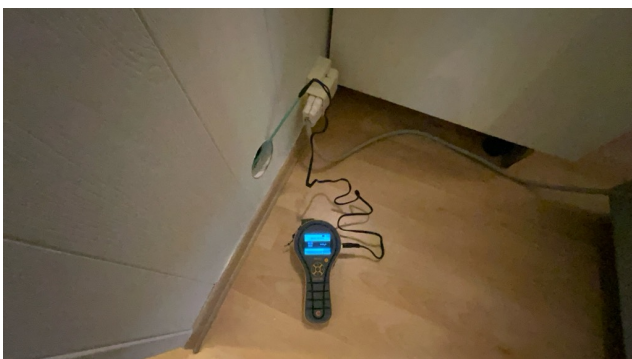
Hulltaking er foretatt uten å påvise unormale forhold. Hulltaking er foretatt ved/i Kjøkken. Fuktkvotemåling (vekt%) i konstruksjonen ble målt til 9.

Utført hulltaking.

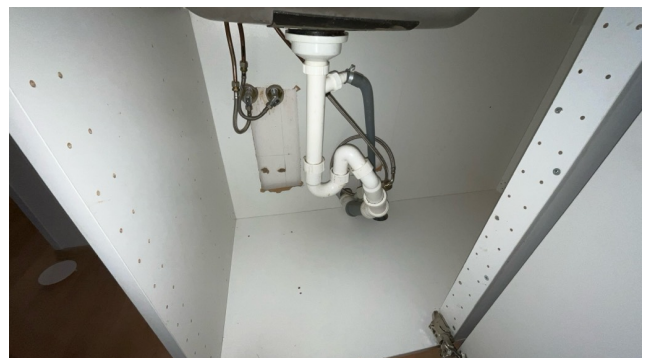
Vannrør fra byggeår av materialtype pex og kobber. Fordelerskap på badet under servantskap. Waterguard i benkeskap på kjøkken bør opparbeides for god sikring av lekkasjevann. Alder er normalt i seg selv en vurderingskriterie hva angår slitasjegrad. Videre bemerkes at bunnledninger av den årsak følgelig heller ikke er kontrollert.

Besiktigelse av røropplegg.

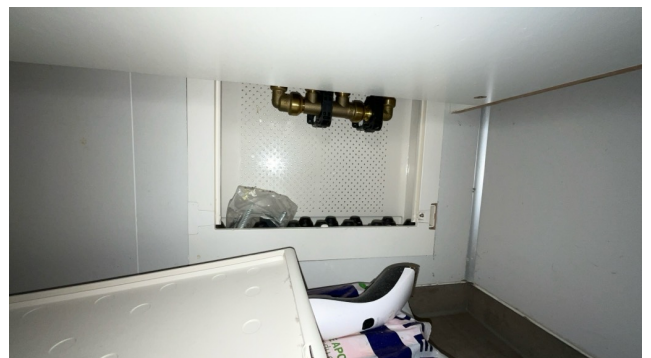
Besiktigelse av røropplegg.
