Tilstandsrapport

📍 Trettåsen 38, 2008 FJERDINGBY

gnr. 92, bnr. 241, snr. 17

Rapportdato: 12.05.2026

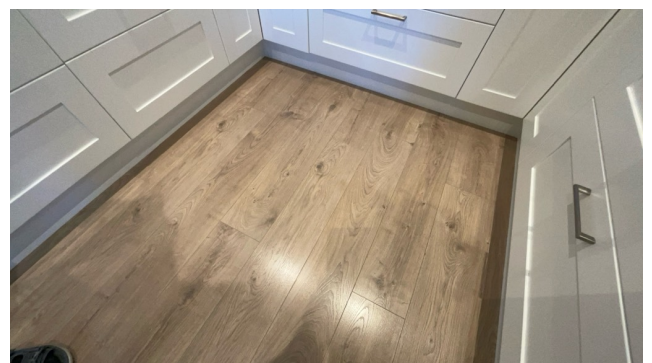
Det registreres noen mindre hakk på gulv i kjøkkendel for øvrig.

Det registreres noen mindre hakk på gulv for øvrig.

Synlige hakk på kjøkkendel.

Ingen umiddelbare utbedringer må utføres, men lokal laminatrepp/plastsveis kan være et alternativ tiltak.

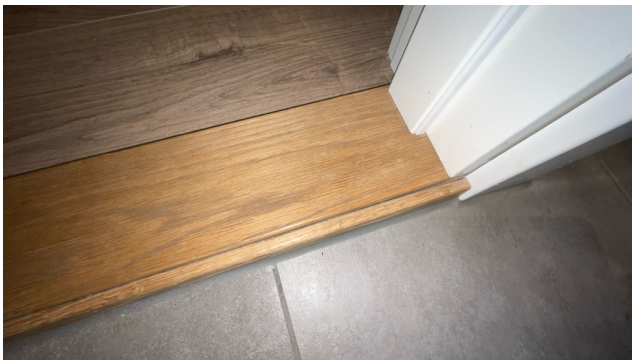
Høydeforskjell fra topp membran terskel til topp slukrist ble målt til ca. 48 mm. (Anbefalt er min. 25 mm) Gulvet er flislagt. Rommet har vannbåren gulvvarme.

Membran er brettet opp bak feilist ved dørterskel. Målepunkt til membran.

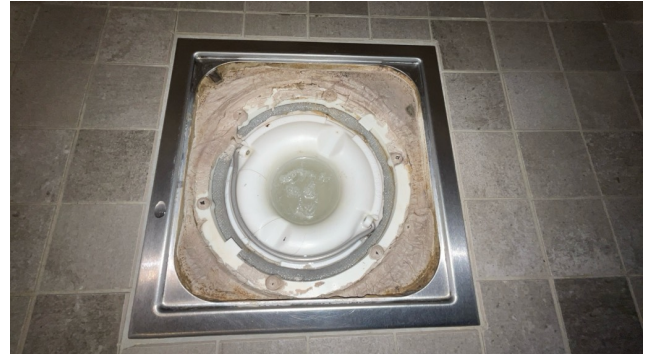
Det er plastsluk og smøremembran med dokumentert utførelse.

Kontroll av sluk.

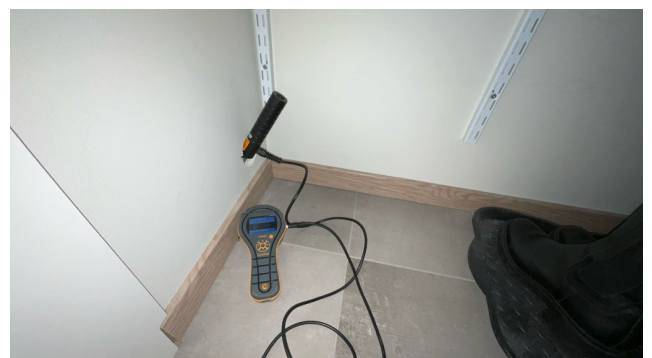
Hulltaking er foretatt uten å påvise unormale forhold. Hulltaking er foretatt ved/i Entré. Vektprosent 0-9.

Utført hulltaking.

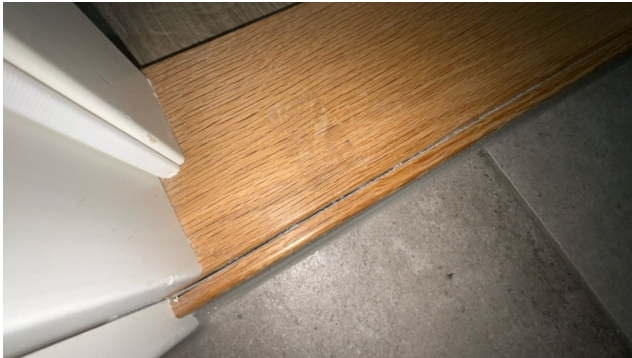
Gulvet er flislagt. Rommet har vannbåren gulvvarme. Høydeforskjell fra topp membran terskel til topp slukrist ble målt til ca. 38 mm. (Anbefalt er min. 25 mm)

Membran er brettet opp bak feilist ved dørterskel. Målepunkt til membran.

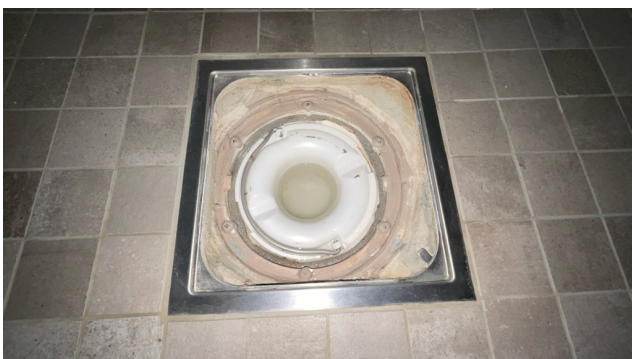
Det er plastsluk og smøremembran med dokumentert utførelse.

Kontroll av sluk.

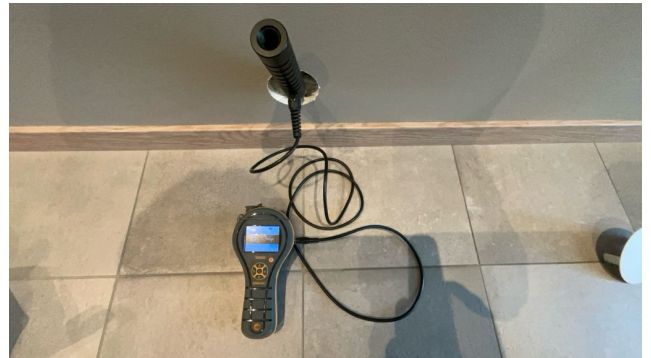
Hulltaking er foretatt uten å påvise unormale forhold. Hulltaking er foretatt ved/i Entré. Vektprosent 0-9.

Utført hulltaking.

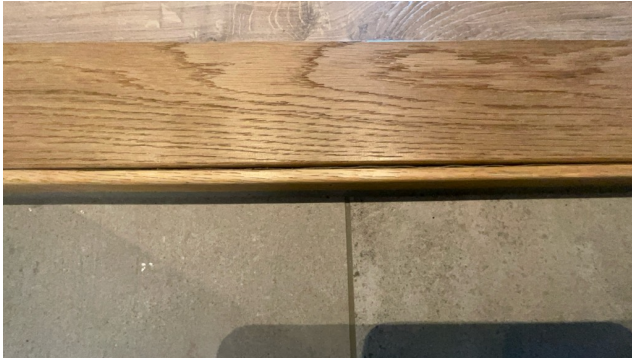
Gulvet er flislagt. Rommet har vannbåren gulvvarme. Høydeforskjell fra topp membran terskel til topp slukrist ble målt til ca. 40 mm. (Anbefalt er min. 25 mm)

Membran er brettet opp bak feilist ved dørterskel. Målepunkt til membran.

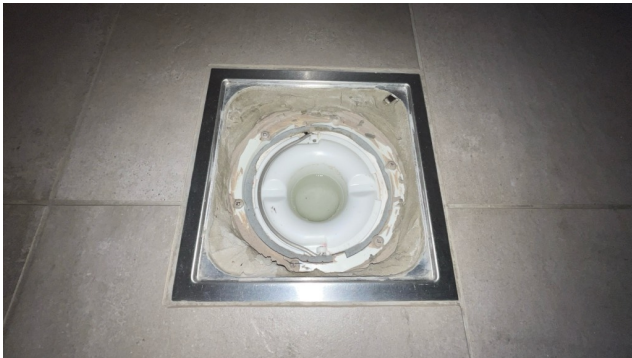
Det er plastsluk og smøremembran med dokumentert utførelse.

Kontroll av sluk.

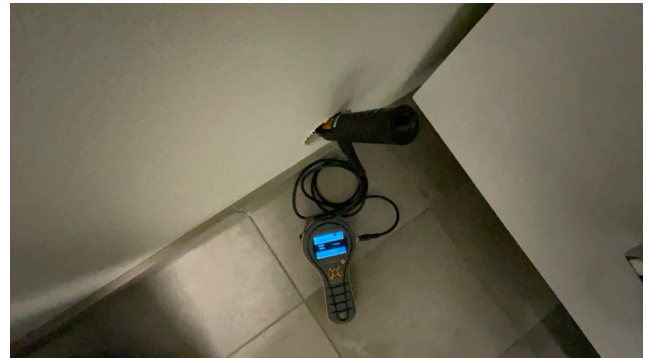
Hulltaking er foretatt uten å påvise unormale forhold. Hulltaking er foretatt på vaskerom grunnet det var ikke mulighet for hulltaking i tilstøtende rom. Vektprosent 0-9.

Utført hulltaking.

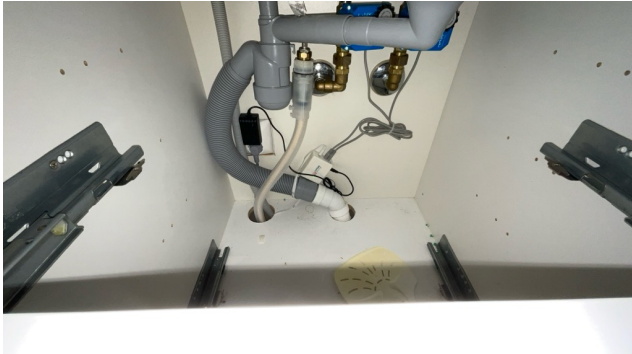
Besiktigelse av røropplegg.

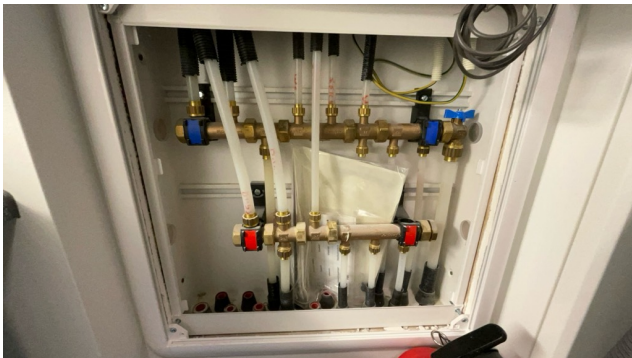
Rør er merket på pexrøret, men klistrelapper som ligger i skapet bør settes på hvert enkelt vannrør.

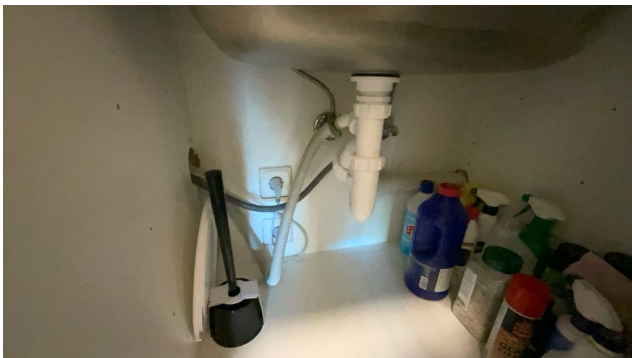
Besiktigelse av røropplegg.
