# Tilstandsrapport

Leilighet i bolighus

Monrad Mjeldes vei 7, 5161 LAKSEVÅG

# gnr. 154, bnr. 459, snr. 24

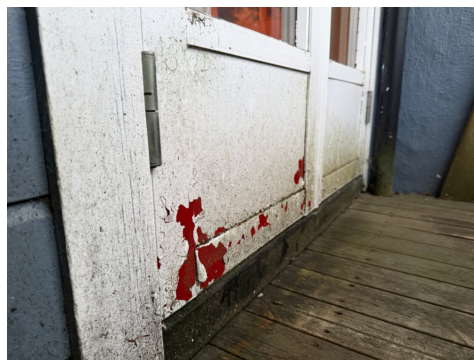
Malingsflass på utside av altandør.

Altandør bør vedlikeholdes/males til våren.

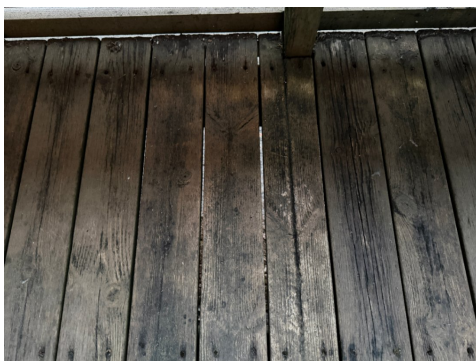
Værøppsprukket trevirke på terrassebord.

Altangulv bør vedlikeholdes/beises til våren. Utskiftninger må påregnes v/ behov. Tidspunkt for eventuell utskifting av utvendig trevirke er vanskelig å anslå da dette vil variere ut i fra klimatiske forhold, vedlikeholdintervall etc.

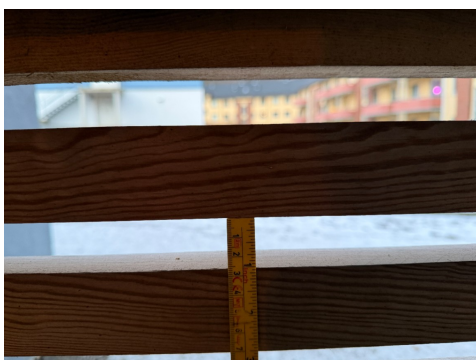
Åpninger mellom trespiler er større enn 2 cm. Rekkverk skal utformes slik at klatring forhindres. Avvik registrert under HMS-punkt.

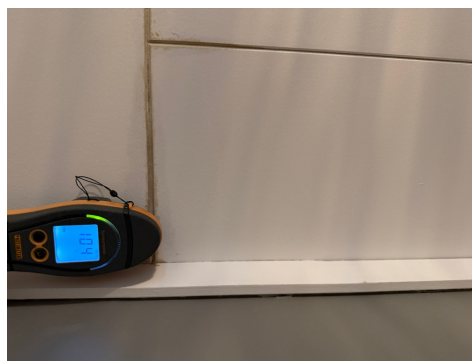
Parkett har en del slitasje/striper. Det er fuktmerker noen steder i takplater i entre/gang og på soverom.

Fuktmerker på takplater på soverom. Ingen forhøyede fuktverdier ble registrert i det aktuelle område på befaringsdagen.

Parkett bør slipes/behandles, ev. skiftes dersom striper/hakk er for dype. Takplater med fuktmerker bør behandles/males v/ behov.

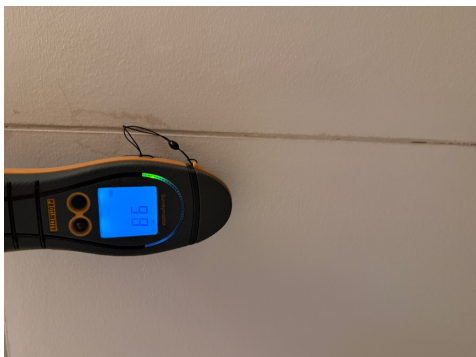
Fuktmerker på takplater i entre/gang. Ingen forhøyede fuktverdier ble registrert i det aktuelle område på befaringsdagen.

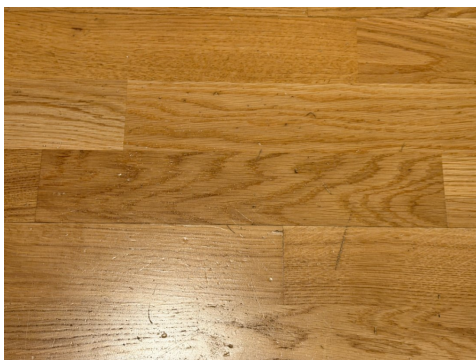
Slitasje/striper i parkettgulv i entre/gang

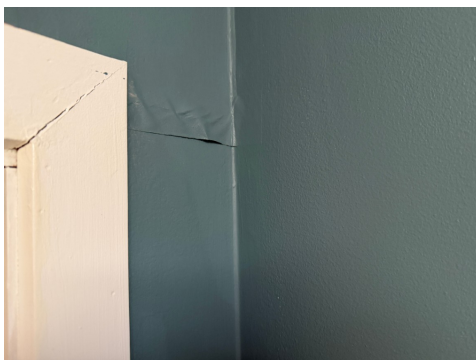
Ujevn veggoverflate i entre/gang.

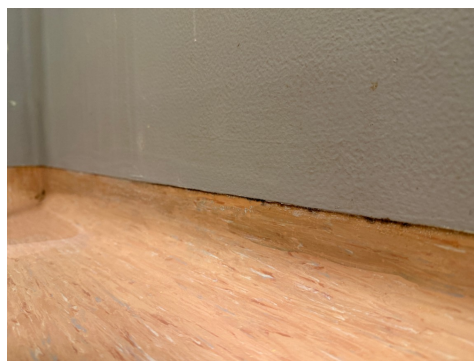
Slitasje og misfarging i overgang på våtromsbelegg.

Overvåk tilstanden.

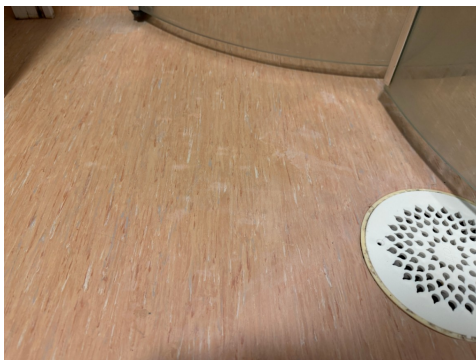
Fargeforskjell i våtromsbelegg.

Overvåk tilstanden.

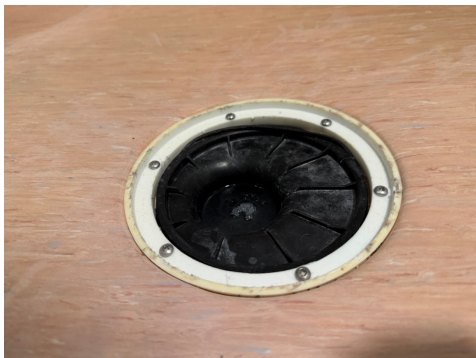
Plastsluk i dusjsone.

Badets alder tilsier at det bør vurderes å montere lukket dusjkabinett. Da vil badegulv og vegger få minimal fuktpåvirkning v/dusjing.

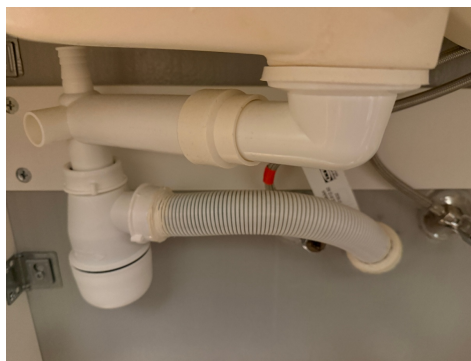
Pga vvs-utstyr sin alder må det påregnes vedlikehold, ev. utskiftninger v/behov.

Rørapplegg under servant.

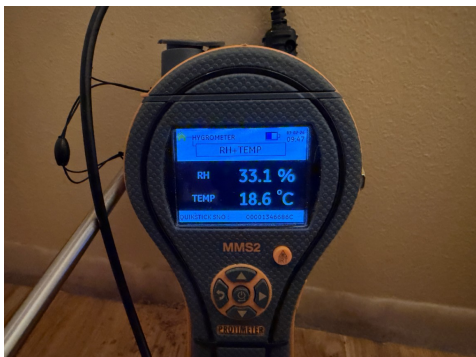
Hulltaking er foretatt på kjøkken (komfyrplass). Relativ luftfuktighet ble målt med lang probe. Den viste relativ luftfuktighet på 33,1 % ved en temperatur på 18,6 grader.

Måling av relativ luftfuktighet.

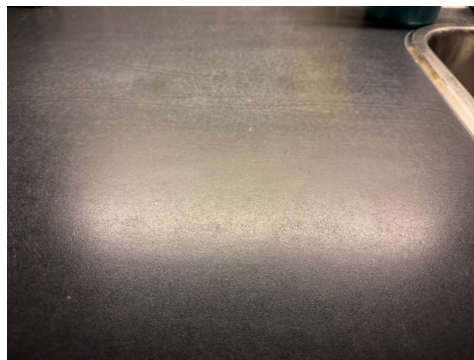
Slitasje i benkeplate.

Benkeplate har en del svelling og slitasje. Det er fuktutsvelling på skapstamme v/komfyrplass og sideplate v/kjøleskapplass.

Generell oppgradering, ev. utskiftninger må påregnes for å lukke avviket.

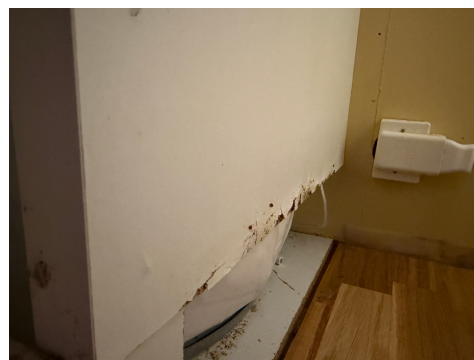
Fuktutsvelling på skapstamme v/ komfyr plass.

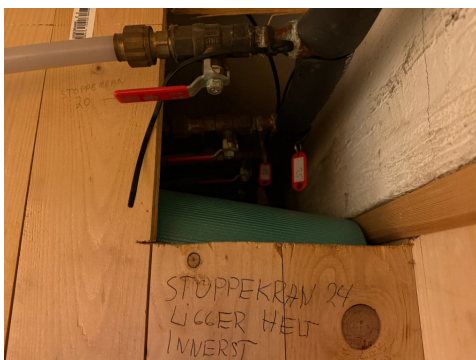
Stoppekran på eldre røropplegg gir en viss risiko for lekkasje og skader v/ bruk/testing. Jeg har derfor ikke testet at stoppekran fungerer.

Stoppekran i u-etg.

Det bør monteres rør i rør system i leiligheten v/en eventuell oppgradering av våtrom/bad.
