# Tilstandsrapport

1-ROMS LEILIGHET MED BALKONG

Hellaveien 29 H, 2013 SKJETTEN

Rapportdato: 05.03.2026

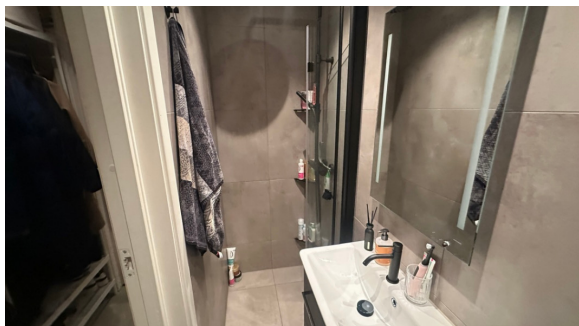
## UNDERETASJE > BAD

### ! TG 1 Overflater vegger og himling

Bemerkning:  
Dør er plassert i våtsonen på badet, noe som over tid kan føre til fuktskader på dørblad og karm.  
Alternativ plassering anses som vanskelig grunnet rommets utforming.

- Det er avvik:
- I henhold til dagens krav skal det være en høydeforskjell på 25 mm mellom topp slukrist og topp membran ved terskel.  
Om membran ikke er synlig ved terskel, måles høydeforskjellen mellom topp slukrist og topp flis ved terskel (der evt. vann kan renne ut i tilstøtende rom).

Konsekvens – Avvik i høyde kan medføre at lekkasjevann renner ut av rommet. Fallforholdene kan også føre til at vann ikke ledes effektivt mot sluk, noe som øker risikoen for mindre vannansamlinger på gulvet.

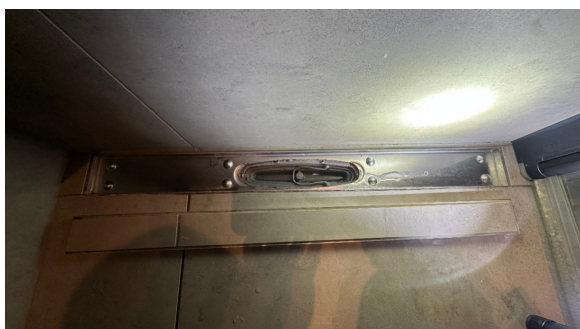
## UNDERETASJE > BAD

### ! TG 1 Sanitærutstyr og innredning

Det ble rutinemessig søkt etter fukt i dusjonens vegger med fuktindikator (Protimeter SM) på befaringen, og det var ingen unormale indikasjoner på fukt. Fuktsøk gir kun en indikasjon og må ikke oppfattes som en garanti for baderommet. Gulv måles ikke.

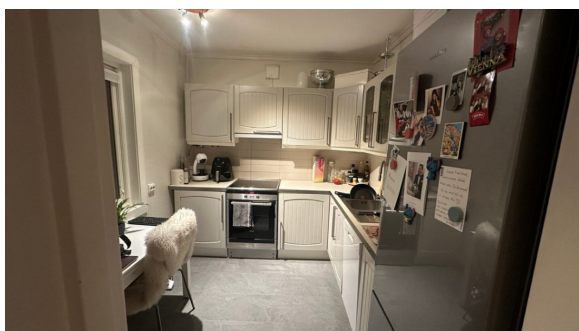
### UNDERETASJE > KJØKKEN

Innredning med profilerte, fabrikkklakkerte fronter.  
Benkeplate i laminat med nedfelt kum i rustfritt stål.  
Fliser over benkeplate.

Komfyrvakt og aquastop/lekkasjesikring med sensor og magnetventil er ikke installert.

Det er registrert normal og forventet bruksslitasje på kjøkkeninnredningen.

Dette var ikke et krav på oppføringstidspunktet for kjøkkenet, men det anbefales å ettermontere slike løsninger for å øke sikkerheten mot brann og vannskader.
