# Tilstandsrapport

Boligbygg med flere boenheter

Nordlandsgata 11, 0483 OSLO

Befaringsdato: 04.08.2025

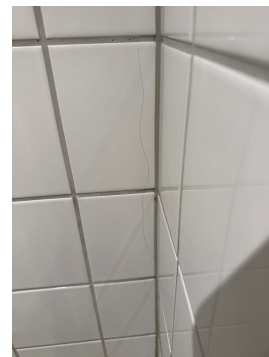
- Det er påvist sprekker i fliser.

Flere sprukne fliser i dusjonen. Se bilde. Årsak kan være bevegelser i bygget eller transportskade som over tid har utviklet seg.

Sprekker i flis.

- Fliser må skiftes.

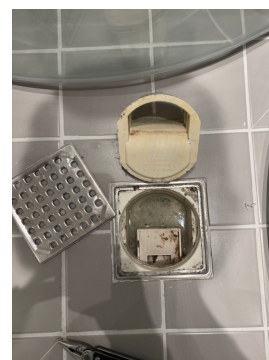
Plastsluk i dusjen.

Membransystemer er i hovedsak skjult i konstruksjonen, men er ofte synlig i sluket. I dette tilfellet er ikke membranen synlig. TG er satt på alder. Det er ingen kjente lekkasjer fra badet.

Sluk.

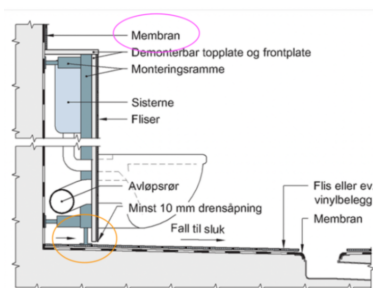
Fig. 63  
Eksempel på løsning med installasjonsvegg inne i våtrommet

- Det er ikke påvist tilfredsstillende løsning for å synliggjøre lekkasje fra innebygget susterne.

- Ved implementering av innebygget sistene var det ikke krav om lekkasjesikring, konstruksjonen bør jevnlig observeres.

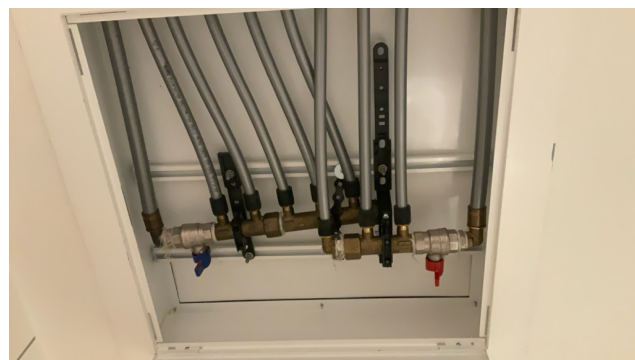
Rørskap bad med hovedstoppekraner.
