# gnr. 75, bnr. 41, snr. 5

Befaringsdato: 15.08.2024

# Tilstandsrapport

## 3-ROMS LEILIGHET I 3. ETASJE MED BALKONG.

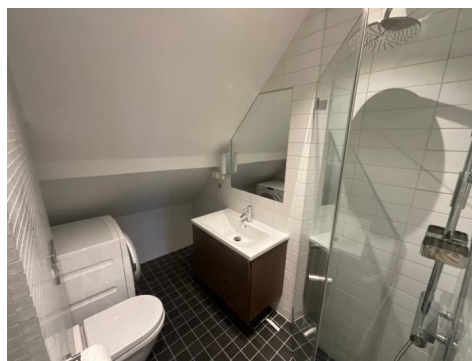
## 3. ETASJE > BAD

### ! TG 2 Overflater vegger og himling

Det ble påvist noe riss og slitte flisfuger.  
Enkelte steder er det synlige fliskryss.

Oppgradering vil være naturlig ved evt. modernisering.

Det anbefales at det dusjes i dusjkabinett med kontrollert rørføring til sluk, inntil badet moderniseres.

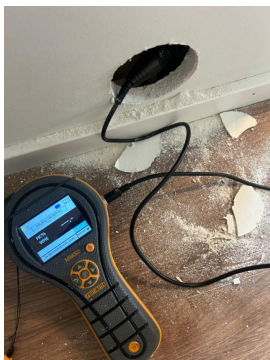
### 3. ETASJE > KJØKKEN

Det ble rutinemessig søkt etter fukt på typisk fuktutsatte steder med fuktindikator (Protimeter SM) på befaringen og det var ingen indikasjoner på fukt.

Ingen avvik registrert ut over normal forventet bruksslitasje.  
Tilstandsgrad satt ut fra helhetlig vurdering av rommet og innredning.

Det må installeres vannstopper med sensor og magnetventil for økt sikkerhet og forebygging av skader.

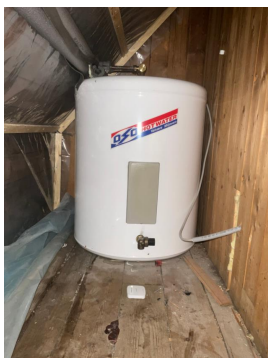
VVB er plassert bak kjøkken (i knevegg). Berederen er på ca 116 Liter og er en 1997 modell. Berederen er fast tilkoblet det elektriske ledningsnett og det er montert lekkasjesensor i området der berederen står.

Over halvparten av forventet levetid på VVB er oppbrukt. Vanninstallasjoner anses som en utsatt bygningsdel. Tatt alder i betrakning kan skader oppstå som følge av aldring. Det anbefales derfor å overvåke bygningsdelen jevnlig.

Bygningsdelen fungerer med avviket. Vedlikehold må påberegnes.
