# Tilstandsrapport

📍 Kjelsåsveien 101, 0491 OSLO

# gnr. 75, bnr. 41, snr. 5

Oppdragsnr.: 22030-24158

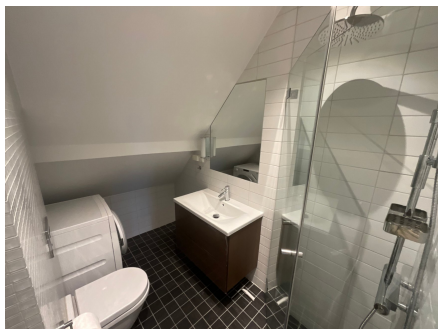
## 3. ETASJE > BAD

Det ble påvist noe riss og slitte flisfuger.  
Enkelte steder er det synlige fliskryss.

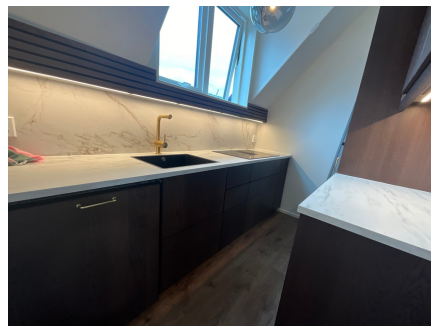
## 3. ETASJE > KJØKKEN

Det er ikke montert lekkasjevarsler med vannstoppventil på kjøkken. Kravet kom i 2010 og gjelder også ved rehabilitering av eldre boliger. Kravet gjelder for rom som har vanninstallasjoner, men mangler sluk eller vanntett gulv
