Leilighet  
Vormvikstubben 17  
2080 Eidsvoll

**Boligens tekniske tilstand:**

Dato: 05/03/2026

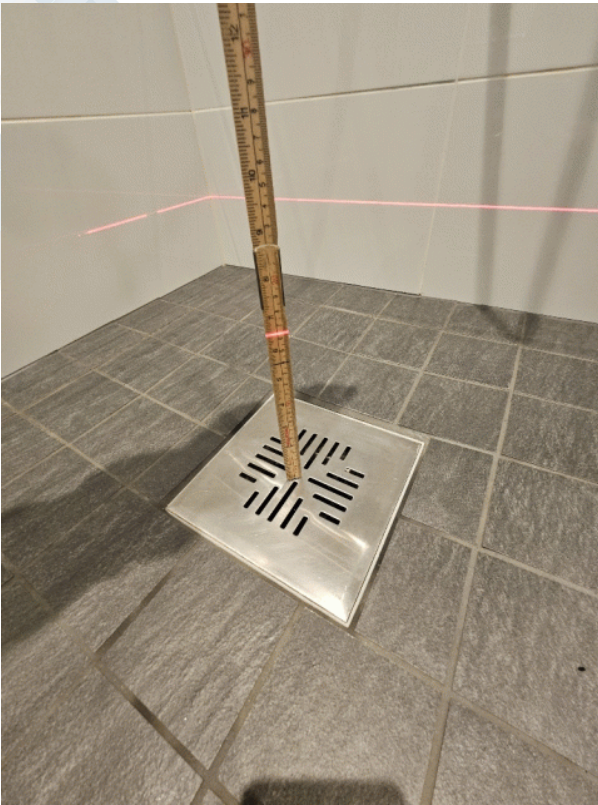
- Det er ikke påvist riss og sprekker.
- Det er ikke påvist sprekker i fuger.
- Det er ikke påvist bom (hulrom) under fliser.
- Det er ikke påvist spor etter råteskade, muggvekst eller skadedyr.
- Det er påvist tilfredsstillende fall til sluket.
- Terskel er vurdert som tilfredsstillende.
- Det er påvist tilfredsstillende høydeforskjell fra toppen av sluket til toppen av membranen ved dørterskelen.
- Det er ikke påvist flekker eller andre skader.

Det ble utført en enkelt test av overflatene, der det registreres tilfredsstillende fall på gulv mot sluk. Gulvfliser vurderes å ha normal slitasje etter alder og bruk. TG1

**Merknader:** Utskifting/vedlikehold: Normal tid før utskifting av gulv i våtrom med keramiske fliser direkte på membran er 25 år.

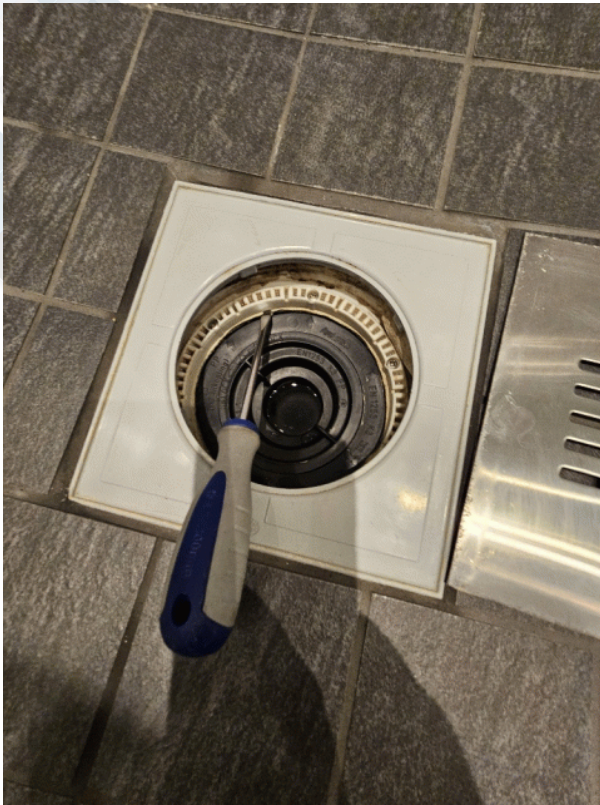
**TG 1** 1.1.3 Membran, tettesjiktet og sluk

Membranen ligger skjult i konstruksjonen og kan ikke undersøkes uten å gjøre destruktive inngrep ved å demontere fliser. Viktig å merke seg at membran er en bygningsdel som har en naturlig slitasje over tid med en forventet levetid. Fuksøk inne på flislagte våtrom blir ikke utført da det vil gi uklare indikasjoner på om fukten ligger mellom fliser og membran eller under membran. Det er synlig mansjett under klemring i sluket. TG1

Det ble boret hull fra tilstøtende rom (soverom 2/inne i garderobeskap) til bad for å måle fuktnivået i bunnsvill, det ble målt normalt fuktinnhold i bunnsvill under 5 vekt-%.

Det ble også søkt etter fukt på tilgjengelige tilstøtende overflater under befaringsstidspunktet, der det ikke ble avdekket unormale verdier. TG1

**Merknader:** Utskifting/vedlikehold: Normal tid før utskifting av vegger og gulv i våtrom med keramiske fliser direkte på membran er 25 år.

Utskifting/vedlikehold: Normal forventet levetid før utskifting av gulvsluk er 50 år.

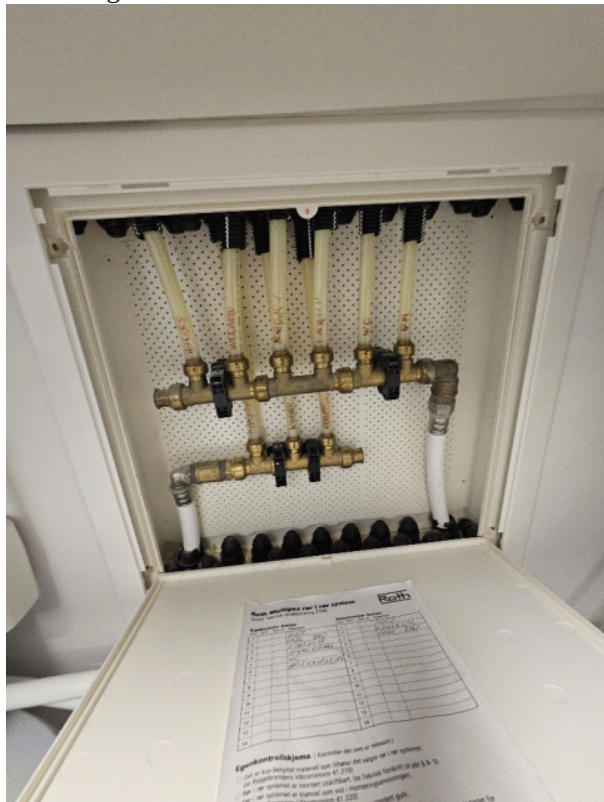
Lekkasjevann i fordelerskap ledes til sluk.

Utskifting/vedlikehold: Blandebatterier byttes normalt pga. drypplekkasjer, funksjonssvikt eller umoderne design 10 - 25 år, anbefalt brukstid 15 år.

Utskifting/vedlikehold: Normal forventet levetid før utskifting armaturer 10 - 30 år.

Utskifting/vedlikehold: Normal forventet levetid før utskifting klosetter og servanter 25 - 45 år.

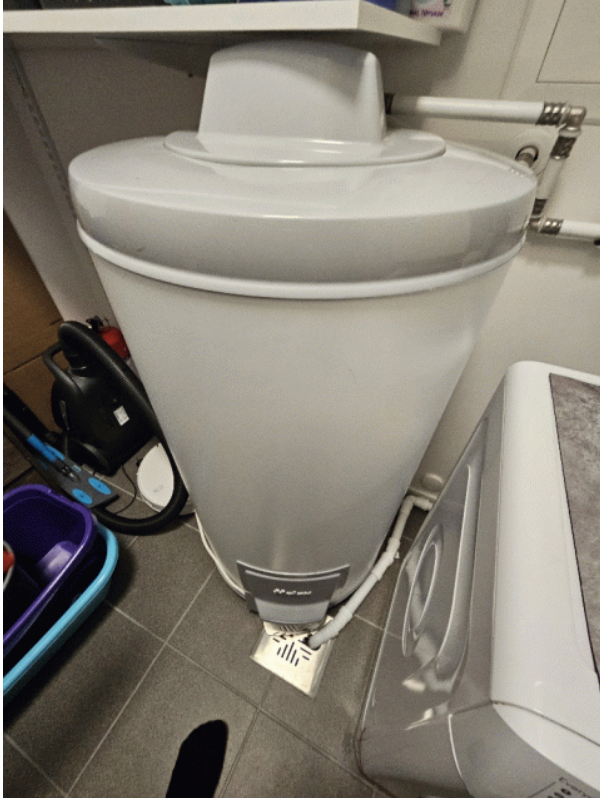
## TG 1 6.2 Varmtvannsbereider

Varmtvannsbereder er fra 2018

Det er ikke påvist avdrypp og fuktskjolder ved bereder.

Berederen er lekkasjesikret.

Varmtvannsbereder er kun visuelt inspisert, hjemmelshaver melder ingen avvik. Selv om det ikke ble avdekket avvik på varmtvannsberederen anbefales det jevnlig service. Regelmessig vedlikehold bidrar til å forlenge levetiden på berederen, samt redusere risikoen for uforutsette driftsstans eller lekkasjer. Ved jevnlig kontroll kan man også oppdage begynnende slitasje eller kalkavleiringer, som er vanlig over tid og kan påvirke ytelsen.

**Merknader:** Utsifting/vedlikehold: Normal levetid for varmtvannsbereder 20 år.

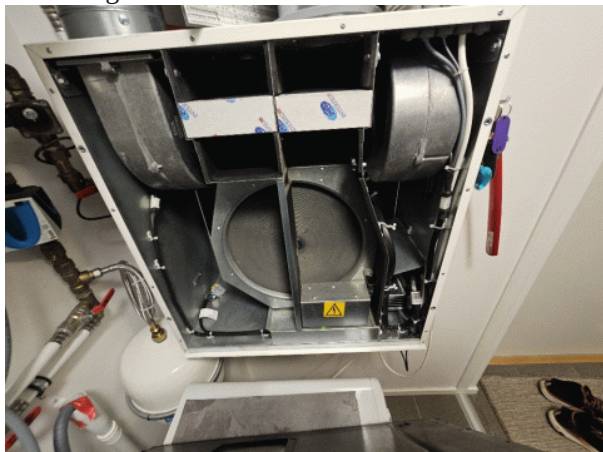
### TG 1 6.3 Ventilasjon

Det er ikke påvist fukt og mugg i filtre.

Balanserte ventilasjonen er kun visuelt inspisert, hjemmelshavere melder ingen avvik. TG1. Selv om det ikke avdekkes avvik på balanserte ventilasjonen anbefales det jevnlig service. Jevnlig service av balanserte ventilasjonen er viktig for å opprettholde optimal funksjon og energieffektivitet, samt for å redusere risikoen for driftsstans. Ved regelmessig vedlikehold kan man tidlig oppdage eventuelle slitasje eller mindre feil, noe som bidrar til lengre levetid på anlegget og bedre komfort gjennom hele året.

Utskifting/vedlikehold: Avtrekksvifter anbefales skiftet ut etter 15 år.

Utskifting/vedlikehold: Antatt normal forventet lever til før utskifting av balansert anlegg er 15 -20 år
