Tilstandsrapport

Enebolig

Moseveien 8 A, 1940 BJØRKELANGEN

Befaringsdato: 02.06.2026

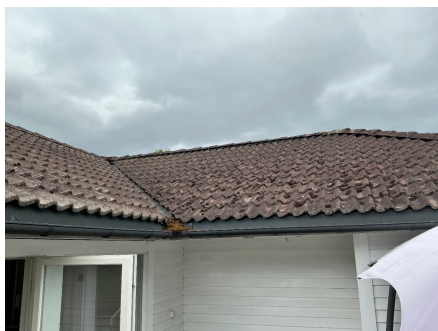
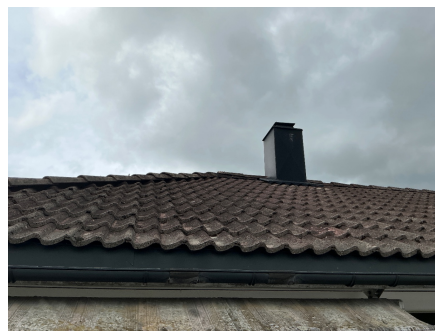
- Undertak (det vanntette sjiktet) er av oljeimpregnerte trefiberplater som har passert en alder hvor tekkingen har usikker fremtidig funksjon. Impregneringen som skal avvise vann brytes ned over tid, noe som kan føre til at platene begynner å trekke til seg fukt, svulle og forårsake fuktrelaterte skader på omkringliggende materialer som lekter og takstoler. Det må derfor påregnes utskifting av undertaket på sikt.
- Det er registrert mose og begroing på taket. Mose holder på fuktighet, noe som over tid kan skade tekkingen og øke risikoen for skader som kan føre til lekkasjer. Vannet kan også ledes mot undertaket på en måte som gir økt belastning. Det anbefales å fjerne begroingen som en del av normalt vedlikehold.

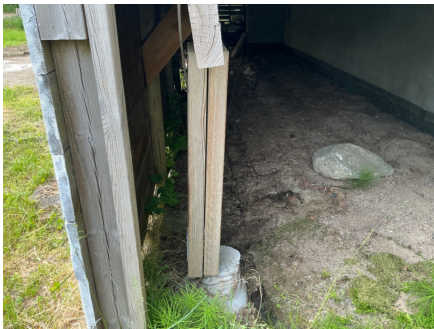
- Nedbøyning eller svak konstruksjon kan tyde på redusert bæreevne og risiko for videre deformasjon eller svikt.
- Det anbefales å få utført en fagkyndig vurdering og utbedre eller forsterke konstruksjonen for å sikre trygg bruk.

Skjevhet i konstruksjon

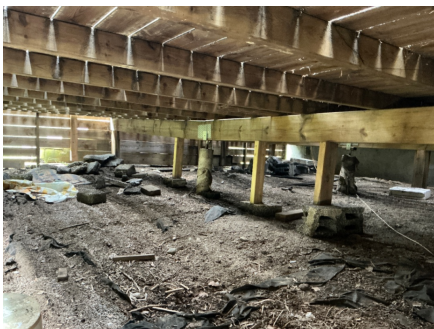
Skjevhet konstruksjon

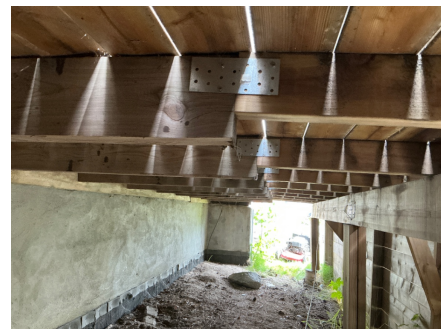
Skjøt er kun festet med beslag og et fåtall skruer.

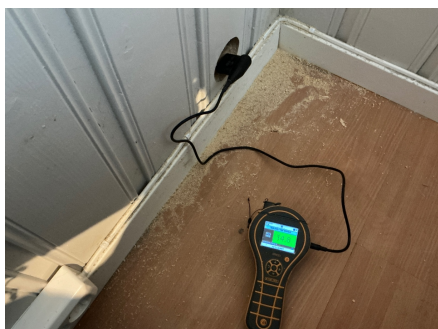
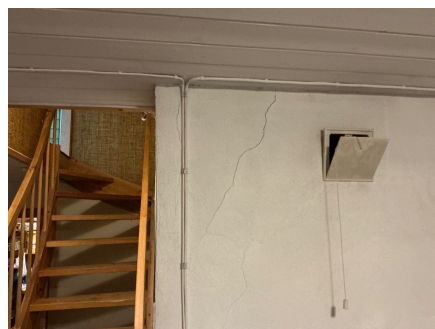
- Ventileringen i rommet er begrenset. Når luftutskiftningen er svak, kan fukt bli værende i rommet lenger enn forutsatt. Over tid kan dette gi økt fuktbelastning og redusert uttørking av materialer. Det anbefales å vurdere tiltak for bedre ventilasjon.

- Ved hulltaking ble det registrert plastfolie (diffusjonssperre) bak innvendige overflater mot grunnmuren. En slik løsning kan redusere uttørking fra muren inn mot rommet. Dersom det tilføres fukt fra grunn eller konstruksjon, kan fukt bli stående i veggen over tid. Løsningen innebærer derfor en økt risiko for fuktproblematikk i rom under terreng, og forholdet bør vurderes nærmere.

- Rom under terreng er foret ut/kledd med organiske materialer (som treverk, gips e.l.). Dette regnes som en risikokonstruksjon i rom under terreng, da fukt kan trenge inn fra grunnmur/betong eller oppstå som kondens. Når konstruksjonen er lukket, kan fukt bli stående over tid og gi økt risiko for fuktskader. Løsningen innebærer derfor en forhøyet risiko i forbindelse med fuktproblematikk sammenlignet med åpne eller uorganiske konstruksjoner.

- Det er riss/sprekker og skjevheter som kan tyde på bevegelser/setninger i konstruksjonen. Årsaken er ikke nærmere avklart. Slike bevegelser kan være stabile, men dersom de pågår kan skader utvikle seg over tid. Forholdet bør derfor holdes under oppsikt, og videre vurdering anbefales ved endringer eller ved behov for nærmere avklaring.

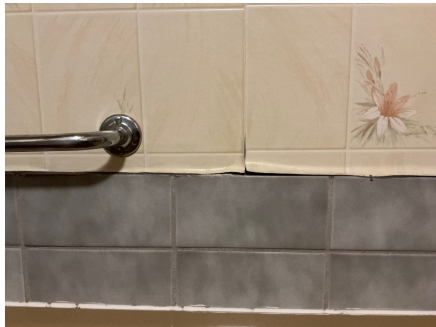
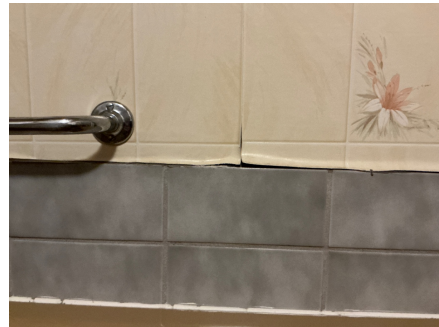
- Det er påvist tegn til fuktskader i overflater.

- Overflater må utbedres eller skiftes.

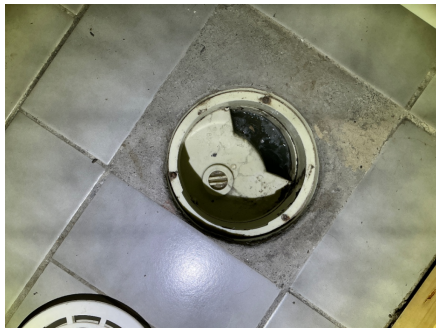
Kostandsestimat settes til under 20 000kr ettersom våtrommet allerede er satt til 200-500 tusen kroner for full rehabilitering.

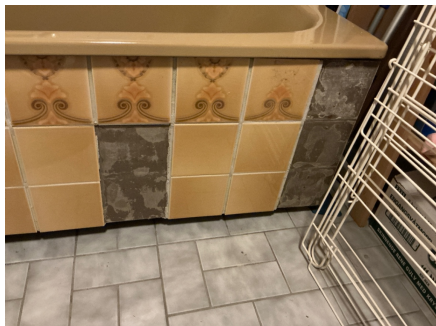
- Flisene er primært estetiske.

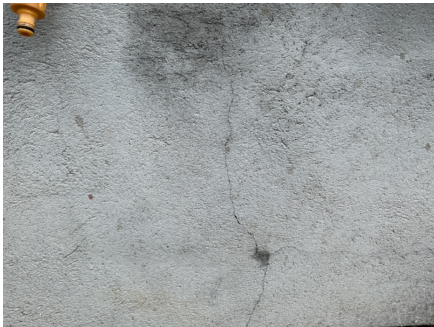
- Det er synlige riss i grunnmuren.
- Riss skyldes ofte bevegelse eller uttørking og bør overvåkes for utvikling.
