BJØRKELANGEN

Moseveien 8A

Befaringsdato: 02.06.2026

Rapportdato: 04.06.2026

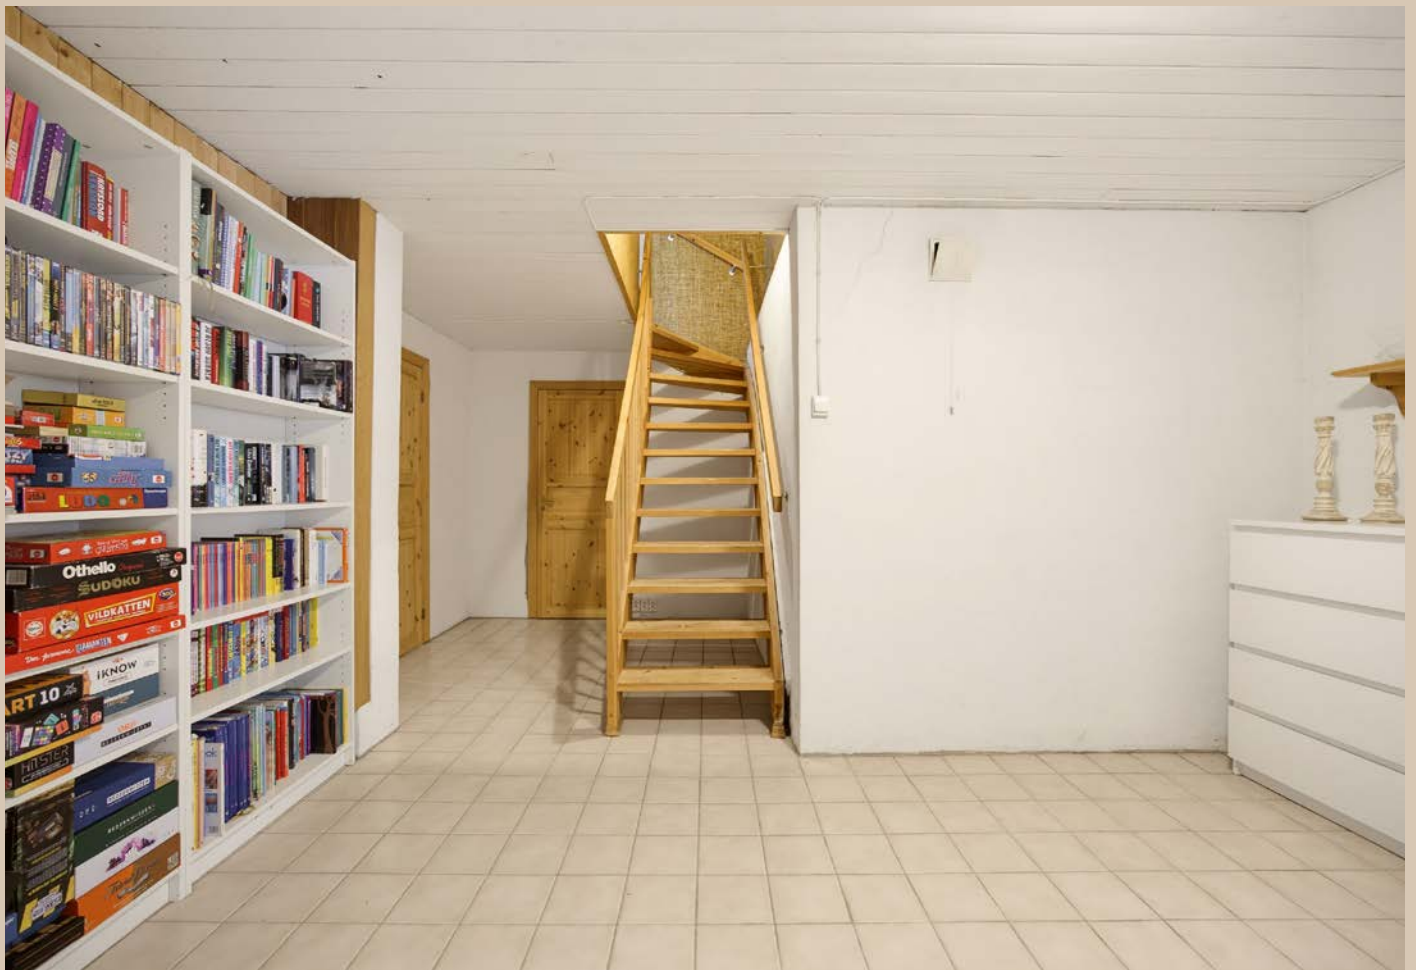
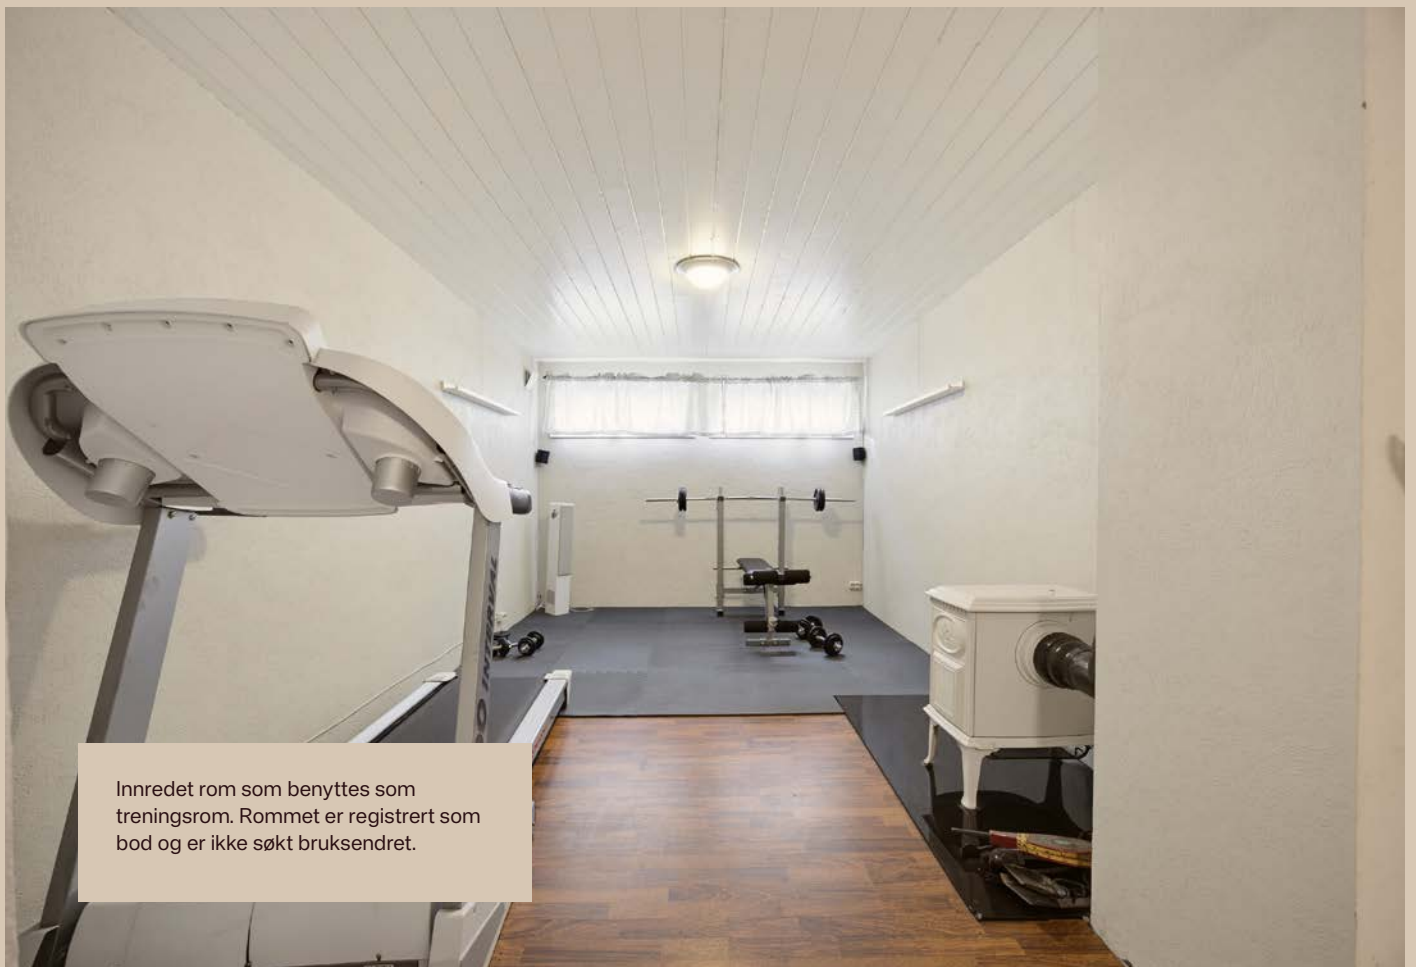
Innredet rom som benyttes som treningsrom. Rommet er registrert som bod og er ikke søkt bruksendret.

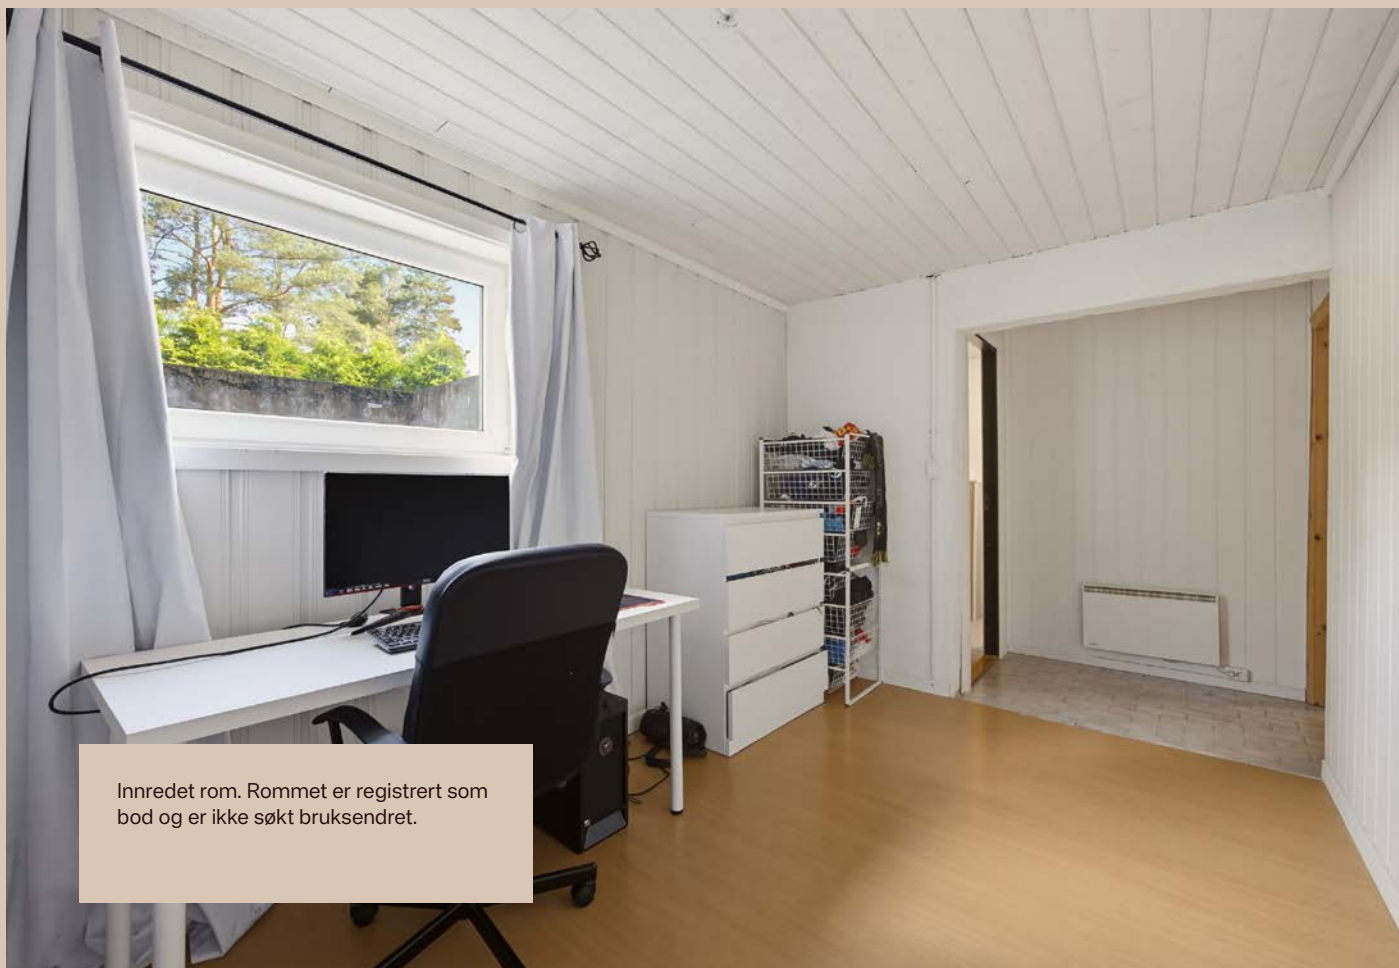
Innredet rom. Rommet er registrert som bod og er ikke søkt bruksendret.

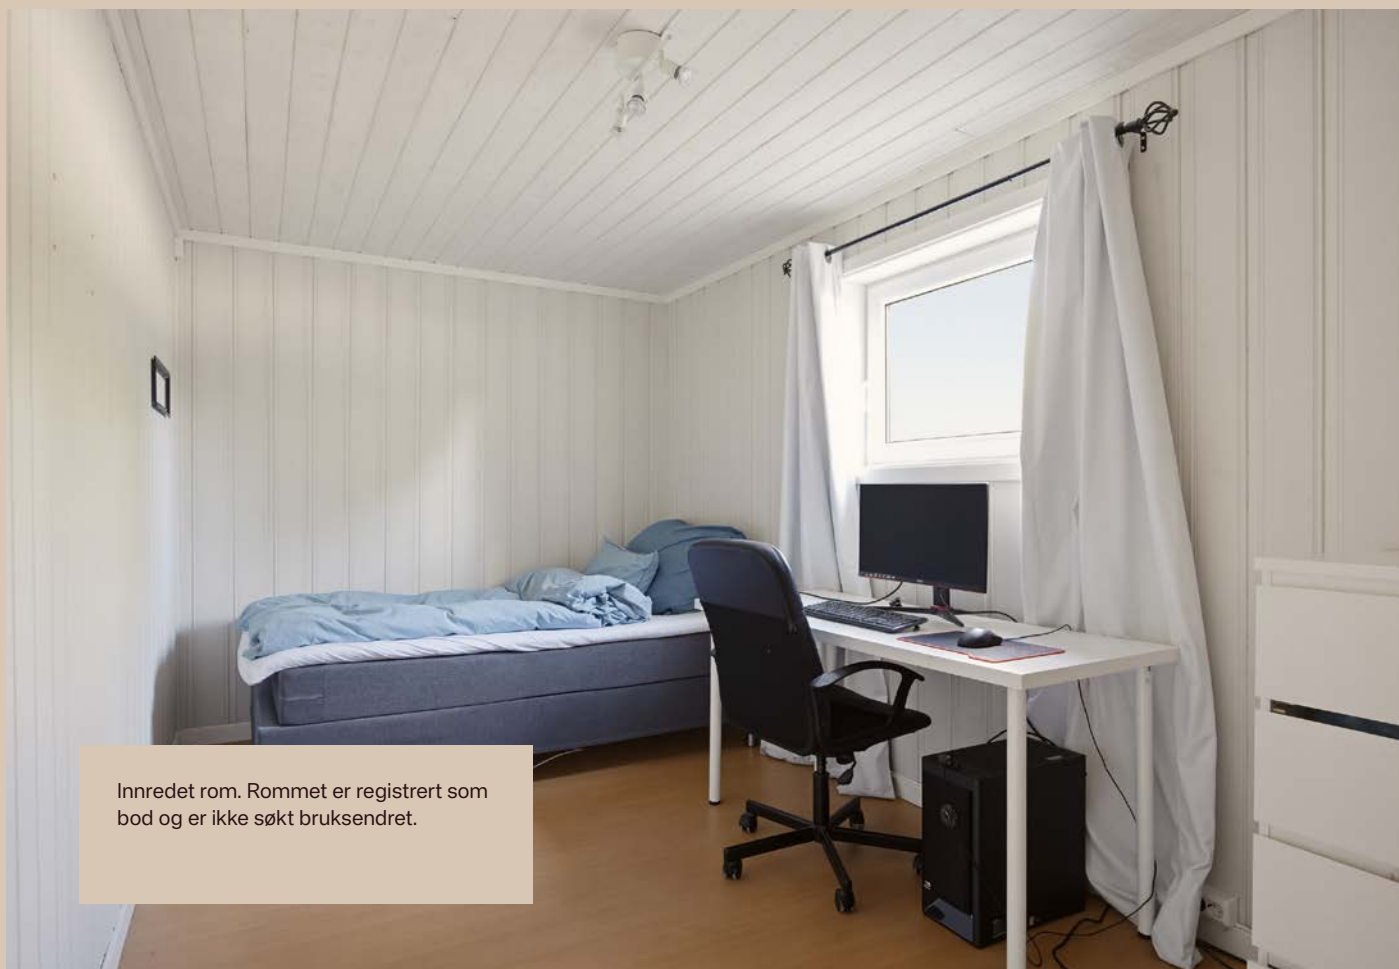
Innredet rom. Rommet er registrert som bod og er ikke søkt bruksendret.

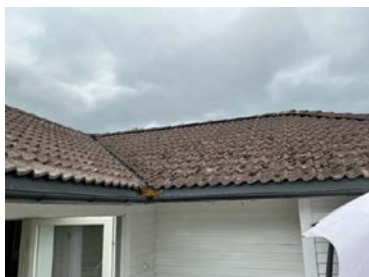
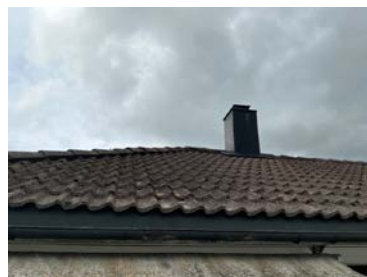
- Undertak (det vanntette sjiktet) er av oljeimpregnerte trefiberplater som har passert en alder hvor tekkingen har usikker fremtidig funksjon. Impregneringen som skal avvise vann brytes ned over tid, noe som kan føre til at platene begynner å trekke til seg fukt, svelle og forårsake fuktrelaterede skader på omkringliggende materialer som lekter og takstoler. Det må derfor påregnes utskifting av undertaket på sikt.
- Det er registrert mose og begroing på taket. Mose holder på fuktighet, noe som over tid kan skade tekkingen og øke risikoen for skader som kan føre til lekkasjer. Vannet kan også ledes mot undertaket på en måte som gir økt belastning. Det anbefales å fjerne begroingen som en del av normalt vedlikehold.

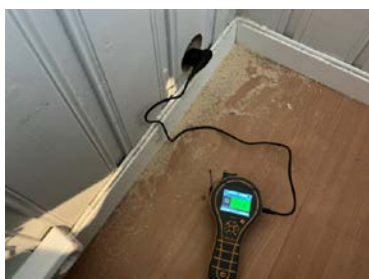
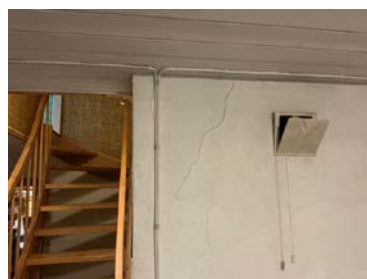
- Ventileringen i rommet er begrenset. Når luftutskiftingen er svak, kan fukt bli værende i rommet lenger enn forutsatt. Over tid kan dette gi økt fuktbelastning og redusert uttørking av materialer. Det anbefales å vurdere tiltak for bedre ventilasjon.

- Ved hulltaking ble det registrert plastfolie (diffusjonssperre) bak innvendige overflater mot grunnmuren. En slik løsning kan redusere uttørking fra muren inn mot rommet. Dersom det tilføres fukt fra grunn eller konstruksjon, kan fukt bli stående i veggen over tid. Løsningen innebærer derfor en økt risiko for fuktproblematikk i rom under terreng, og forholdet bør vurderes nærmere.

- Rom under terreng er foret ut/kledd med organiske materialer (som treverk, gips e.l.). Dette regnes som en risikokonstruksjon i rom under terreng, da fukt kan trenge inn fra grunnmur/betong eller oppstå som kondens. Når konstruksjonen er lukket, kan fukt bli stående over tid og gi økt risiko for fuktskader. Løsningen innebærer derfor en forhøyet risiko i forbindelse med fuktproblematikk sammenlignet med åpne eller uorganiske konstruksjoner.

- Det er riss/sprekker og skjevheter som kan tyde på bevegelser/setninger i konstruksjonen. Årsaken er ikke nærmere avklart. Slike bevegelser kan være stabile, men dersom de pågår kan skader utvikle seg over tid. Forholdet bør derfor holdes under oppsikt, og videre vurdering anbefales ved endringer eller ved behov for nærmere avklaring.

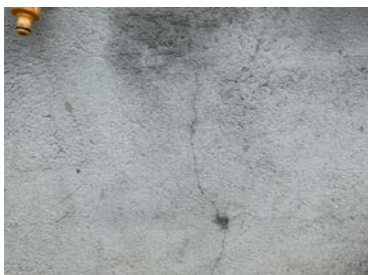
- - Det er synlige riss i grunnmuren.
- Riss skyldes ofte bevegelse eller uttørring og bør overvåkes for utvikling.
