Leilighet  
Løvenstadvegen 6 B  
2006 Løvenstad

#### Boligens tekniske tilstand:

Dato: 16/01/2026

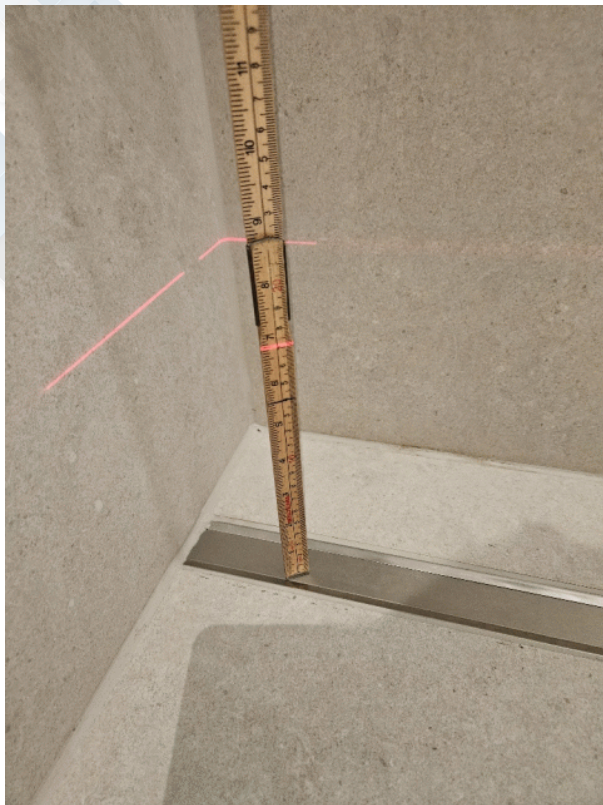
- Det er ikke påvist riss og sprekker.
- Det er ikke påvist sprekker i fuger.
- Det er ikke påvist bom (hulrom) under fliser.
- Det er ikke påvist spor etter råteskade, muggvekst eller skadedyr.
- Det er påvist tilfredsstillende fall til sluket.
- Terskel er vurdert som tilfredsstillende.
- Det er påvist tilfredsstillende høydeforskjell fra toppen av sluket til toppen av membranen ved dørterskelen.
- Det er ikke påvist flekker eller andre skader.

Det ble utført en enkelt test av overflatene, der det registreres tilfredsstillende fall på gulv mot sluk. Gulvfliser vurderes å ha normalt slitasje etter alder og bruk. TG1

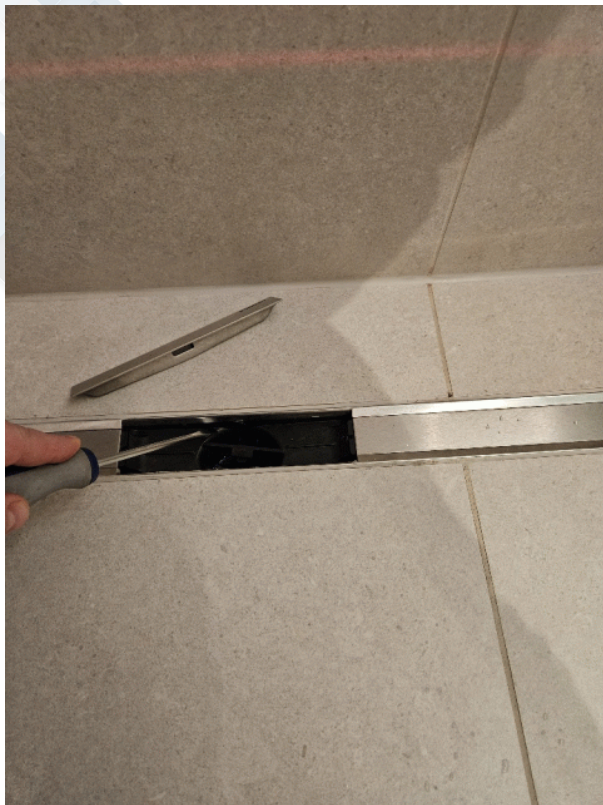
**TG 1** 1.1.3 Membran, tettesjiktet og sluk

Membranen er fra 2024

Det er ikke påvist avvik i forhold til sluk, rørgjennomføringer, mansjetter eller klemring.

Det er ikke påvist tegn på feil utførelse, feil materialvalg, skadelig fukt eller utettheter.

Det ble ikke foretatt hulboring fra tilstøtende rom (soverom) til bad for å måle fuktnivået i bunnsvill, grunnet at badet er fra 2024 og anses som nytt. Det ble heller ikke registrert synlige tegn til fukt eller skader på overflater i tilknytning til badet ved befarings.

Det ble søkt etter fukt på tilgjengelige tilstøtende overflater under befaringen, der det ikke ble avdekket unormale verdier. TG1

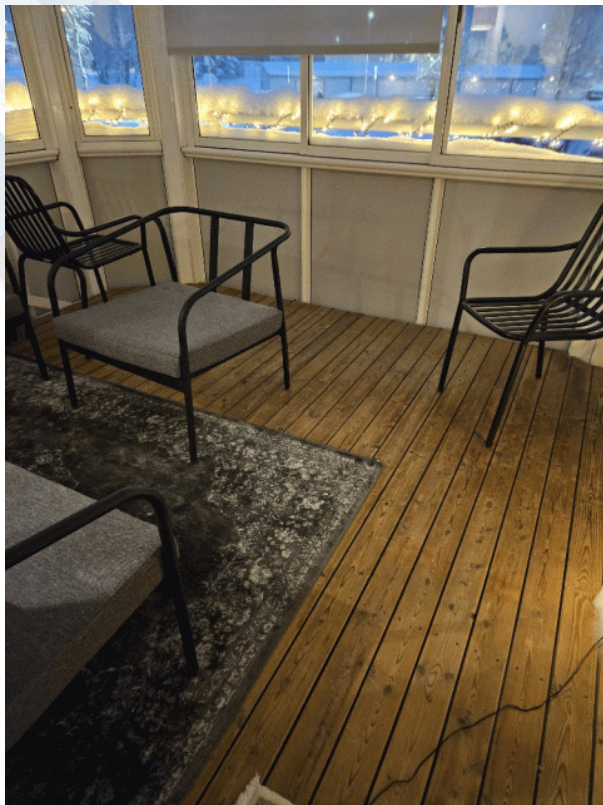
### TG 2 5.1 Balkonger, verandaer og lignende

Det er påvist skader, slik som avskalling, deformasjoner, riss, sprekker, råteskader og/eller rust på overflater, se under.

Det er ikke påvist nevneverdige skader i tettesjiktet.
