# Tilstandsrapport

Akkseleilighet

Benneches gate 3A, 0169 OSLO

Oppdragsnr.: 22371-1601

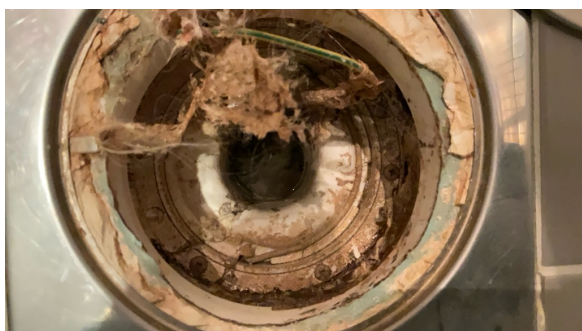
Det er plastsluk og ukjent tettesjikt/membran.

- Membran kan ikke konstateres (ikke synlig og det foreligger heller ikke dokumentasjon).
- Mer enn halvparten av forventet brukstid er passert på membranløsningen.

- Det er viktig å merke seg at levetiden til en membran varierer basert på kvalitet, installasjon og bruk. Eldre membraner kan bli sprø og sprekke opp, noe som fører til at de mister sin vanntettende funksjon. Dette kan resultere i vannlekkasjer gjennom vegger og gulv og fuktskader.
- Overvåk tilstanden jevnlig. For å få tilstandsgrad 0 eller 1 må tettesjiktet skiftes ut, men tidspunktet for når dette er nødvendig er vanskelig å si noe om.
- Det må gjøres nærmere undersøkelser. Manglende membran/tettesjikt medfører risiko for lekkasjer og fukt i konstruksjonen.

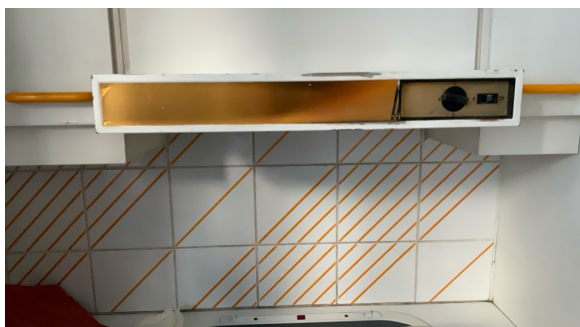
- Det er registrert avvik med avtrekk.

Dersom tiltak ikke gjennomføres, kan det oppstå brannfare og redusert funksjon på avtrekket, noe som kan føre til dårlig innemiljø og ytterligere skader på ventilatoren.
