# Baglerfaret 12 0677 OSLO

## Tilstandsrapport Eierskifte

Boligtype: Enebolig

Byggeår: 1931

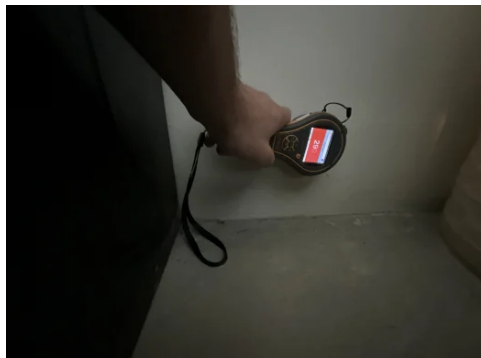
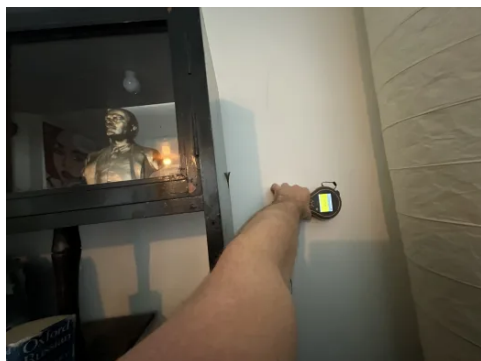
### 6.1 Drenering

Eldre grunnmur med pusset stablestein.

Tilstandsgrad settes på bakgrunn av alder og påviste fuktutslag i rom under terreng. Fuktnivåene vurderes å være forenlige med konstruksjonens alder og byggemåte, og gir ikke indikasjoner på akutt svikt i drenering.

Kjellerveggene er kontrollert med overflatesøk ved protimeter. Målingene viste forhøyede fuktverdier i grunnmur. Skjulte konstruksjoner er ikke vurdert, og skjulte skader kan derfor ikke utelukkes uten destruktive inngrep.

- TG 2 – på grunn av alder og registrerte fuktutslag.

Tidligere eier opplyser at drenering av boligen ble gjennomført i 2007/2008. Ved befaring er det gjort utslag i flere av rommene under bakkenivå. I en av bodene er det montert fukttørkesystem som er tilkoblet for å dekke kjelleren. Denne løsningen vil bidra til bedre luftkvalitet, men utskifting eller utbedring av dreneringen må påregnes i løpet av de nærmeste årene.

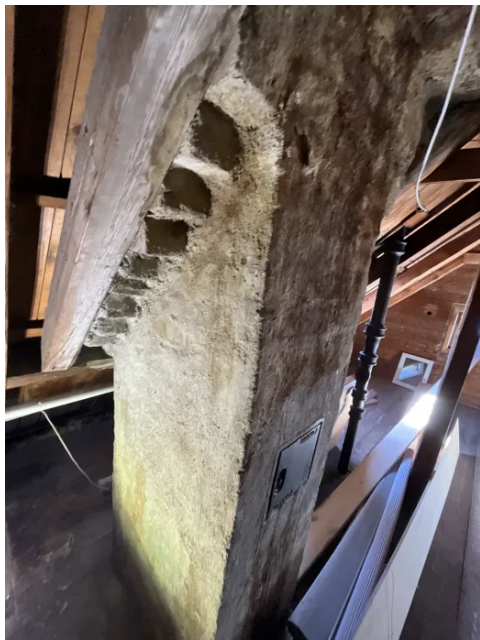
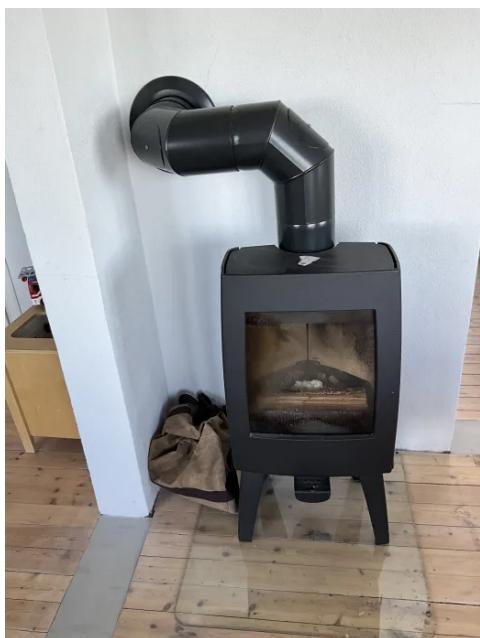
## 6.14 Ildsted/Skorstein

Skorsteinen er vurdert med tilstandsgrad på grunn av alder. Feieluke lokalisert i kjeller og tilgjengelighet for tilsyn og feiling vurderes som sikker. Skorsteinen er inspisert fra loft, hvor det ble registrert synlige avvik innenfor normal alder og slitasje.

Det anbefales å etablere montere stålør/foringsør i pipa for å oppnå forskriftsmessig brannsikkerhet og funksjon, jf. TEK17 om brannsikkerhet. Videre oppfølging av autorisert fagperson anbefales.

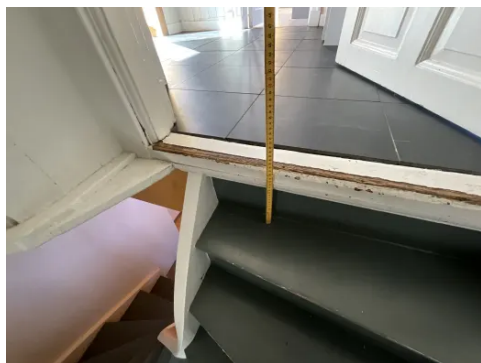
Synlig slitasje

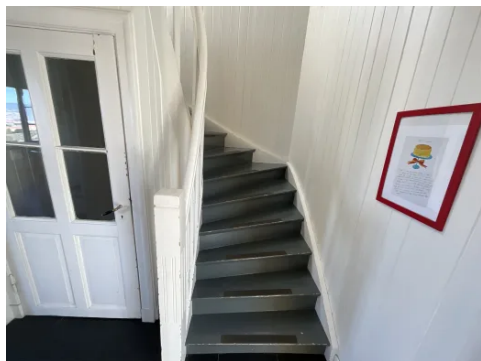
Synlig slitasje i trinn og håndløper

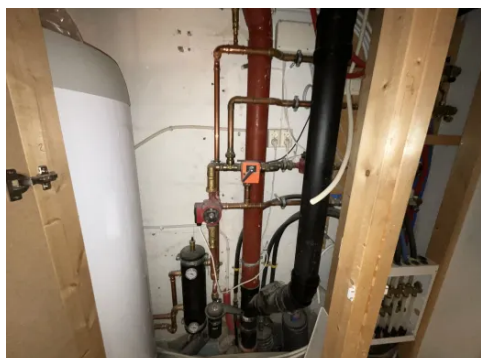
## 6.22 Vannbåren varme

- TG 1 – ny utedel luft-vann varmepumpe (2022).
- TG 2 – øvrig anlegg settes på grunn av ukjent alder

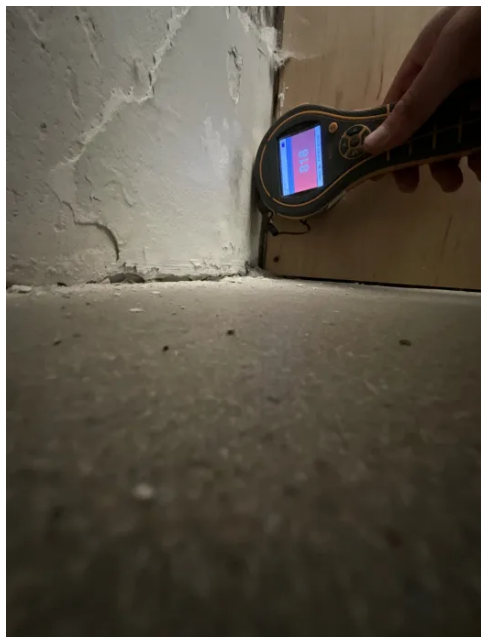
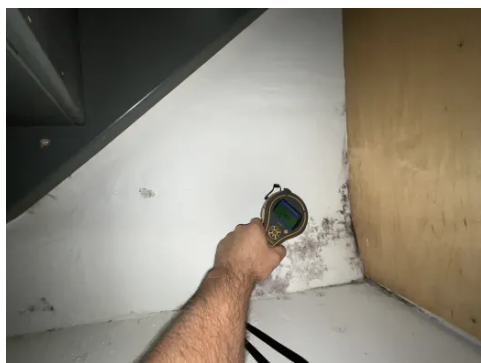
## 6.28 Øvrig: Anneks

Annekset fremstår funksjonelt, men det er påvist forhøyede fuktverdier i yttervegger og vegg mot bad i underetasjen. Dette innebærer risiko for skjulte skader og forkortet levetid på konstruksjonene. Det anbefales ytterligere undersøkelser for å avdekke skadeomfang og nødvendige tiltak.

Begrunnelse: TG3 settes på grunn av dokumenterte forhøyede fuktverdier og usikkerhet rundt konstruksjonenes tilstand.

- TG 3 – settes på grunn av forhøyede fuktverdier i yttervegger og inn mot badet.

- Ny drenering rundt annekset bør etableres.
- Videre undersøkelser anbefales for å avklare omfanget av fukt i vegg inn mot badet.
