# Tilstandsrapport

4Roms Leilighet.

Lille Damsgårdsveien 44 A, 5162 LAKSEVÅG

Befaringsdato: 04.03.2026

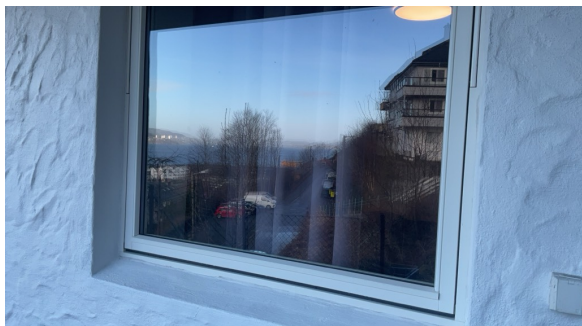
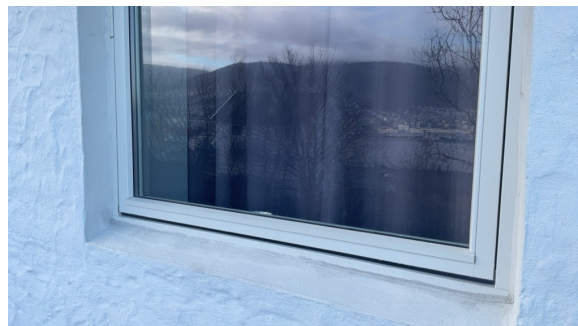
### TG 1 Vinduer

Vinduer er skiftet i 2022.  
Isolerglass i trekarmer.

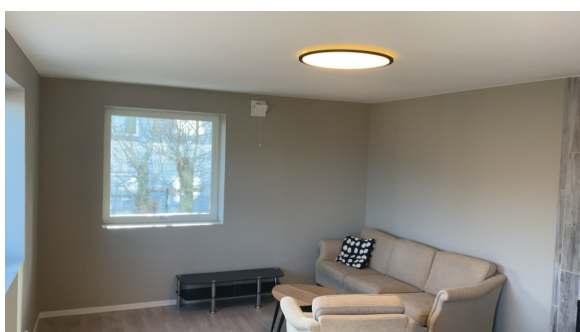
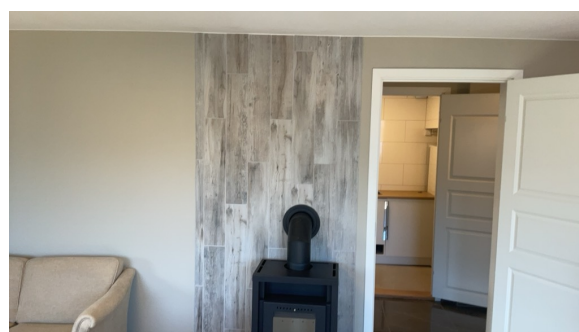
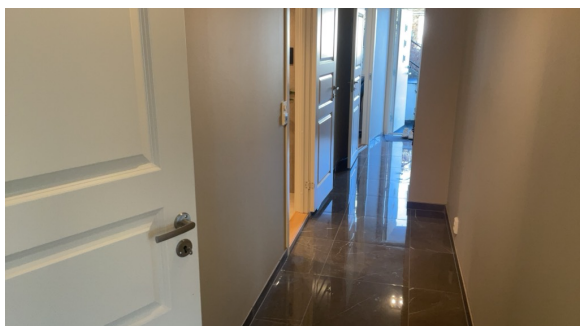
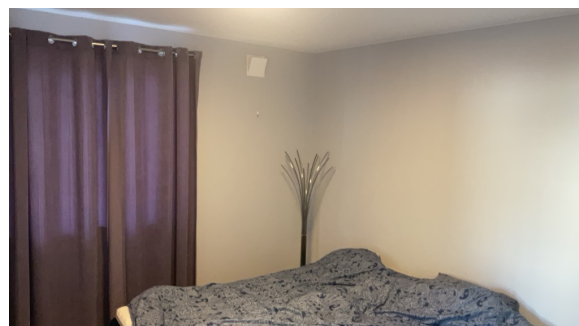
### TG 1 Overflater

Innvendig er det gulv av laminat. Veggene har malte plater. Innvendige tak har malte plater. Himlingen er i det vesentlige isolert på nytt med tung, støydempende isolasjon. Ny gipshimling opphengt. Det er brannfugen mellom vagg og tak samt ved gjennomføringer.

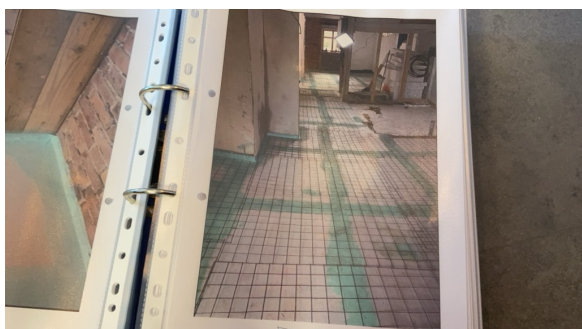
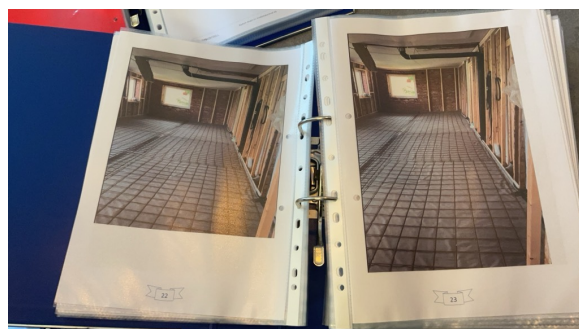
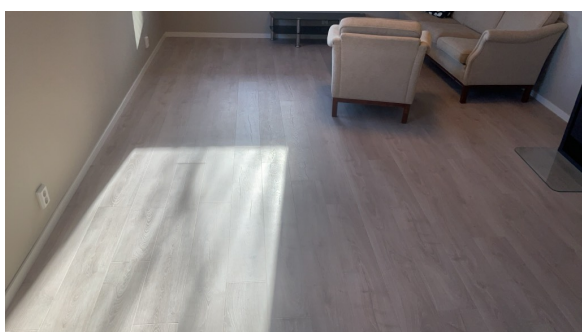
### TG 2 Etasjeskille/gulv mot grunn

- Målt høydeforskjell på mellom 10 - 20 mm innenfor en lengde på 2 meter. Tilstandsgrad 2 gis med bakgrunn i standardens krav til godkjente måleavvik.

I gang er det målt høydeavvik men det er jevnt fordelt over et langt strekk

Avviket er lite relevant, det merkes kun hvis man måler med laser

- For å få tilstandsgrad 0 eller 1 må høydeforskjeller rettes opp. Det vil imidlertid sjelden være økonomisk rasjonelt som et enkeltstående tiltak i en bolig som dette. Dersom boligen en gang skal renoveres, kan man vurdere slike tiltak.

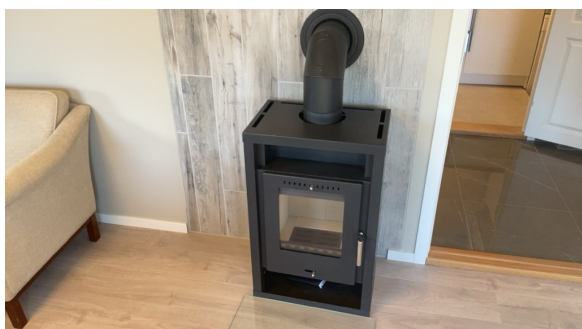
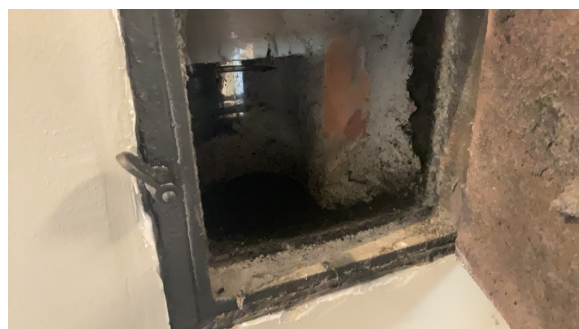
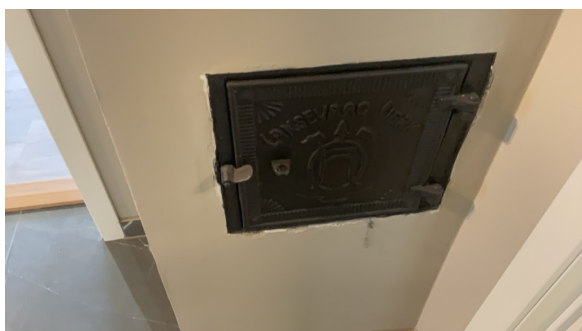
## TG 1 Pipe og ildsted

Boligen har mursteinspipe med nytt røykrør og vedovn.  
Det er 2 stk skorsteiner i bygget og begge er rørfonyet.

nytt stålrør 2022

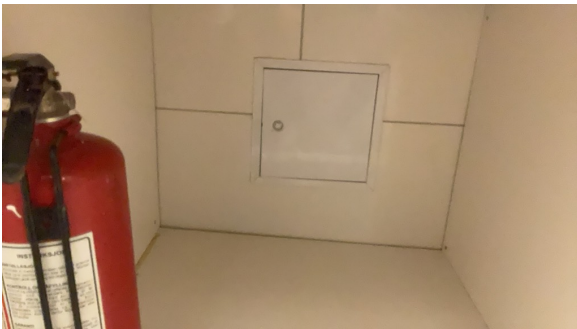
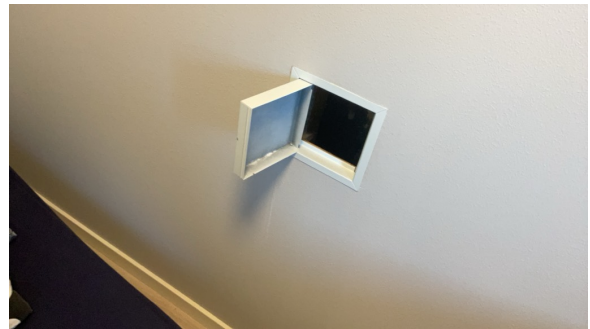
## TG IU Rom Under Terreng

Gulvet har parkett. Veggene har plater. Hulltaking er ikke foretatt da det ikke er fysisk mulig pga tilleggende konstruksjoner.

Det er laget til 3 stk luker i bakvegg på konstruksjonen som er mulig å inspisere via.

Det er ikke registrert fukt på befaringssdag

luker i vegg er plassert på bad, vaskerom og soverom ved inngang.

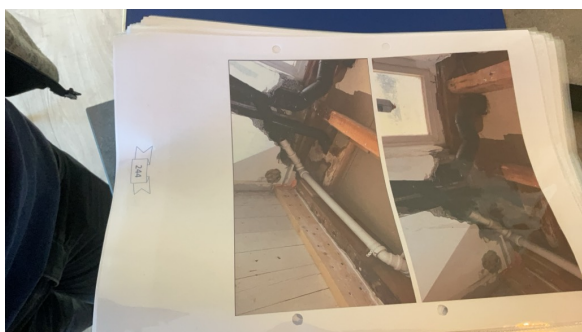
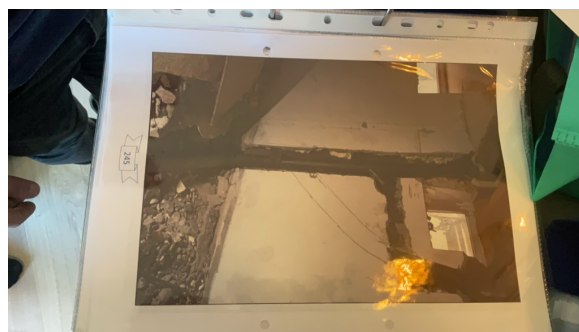
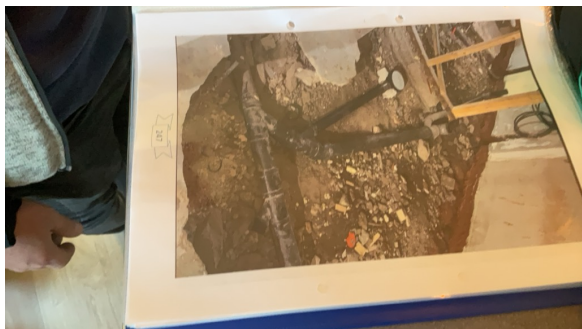
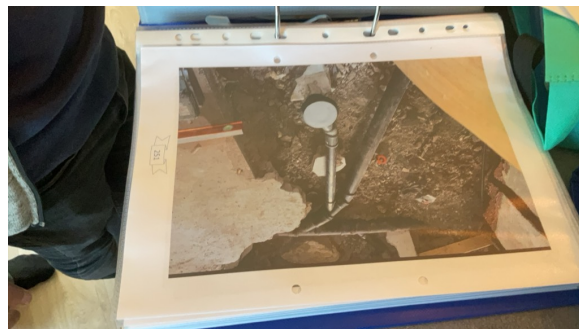
Det er avløpsrør av plast.

Avløp i grunn/sluker og i vegger er av nyere type
