# Tilstandsrapport

Kjedehus

Stadionveien 4 B, 1930 AURSKOG

Befaringsdato: 26.03.2026

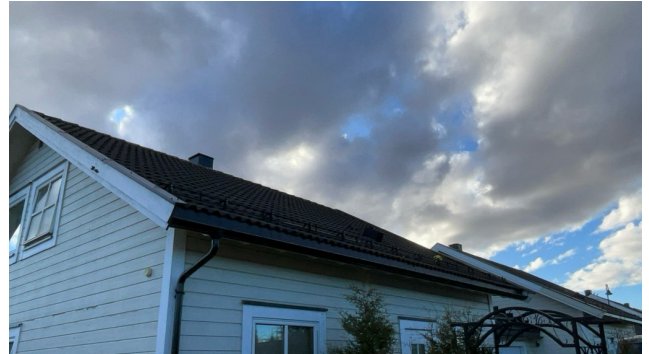
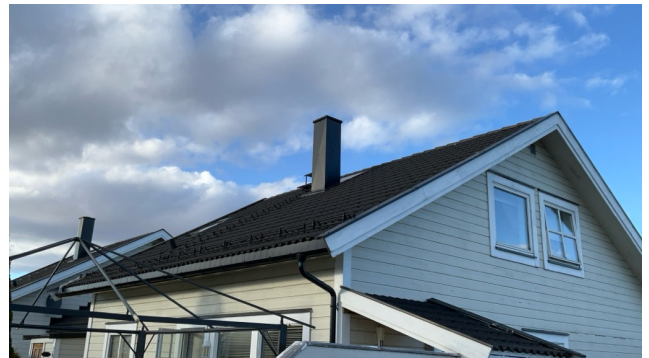
Taktekking anses å ha sin tiltenkte funksjon uten negative avvik utfra alder tatt i betraktning. Kommende lokale utskiftninger av stein er påregnelig på sikt. Taktekke er i hovedsak vurdert opp mot alder og gjenværende forventet levetid. Siden taket (takkonstruksjon, takteking og skorstein) kun er observert fra takfot i stige, er vurderingen begrenset av dette. Det er ikke sikkerhetsmessig forsvarlig å bevege seg ut på taket. Selv om det ikke er avdekket skader under befaringen, betyr ikke dette at det ikke foreligger skader som en besiktigelse på taket kan avdekke. Vær oppmerksom på denne risikoen. En undersøkelse på taket kan utføres av en fagperson under tilstrekkelige sikkerhetsforhold.

Besiktigelse av taktekke.

- Tidspunkt for utskiftning av undertak nærmer seg.
- Tidspunkt for utskiftning av takteking nærmer seg.
- Overvåk tilstanden jevnlig. For å få tilstandsgrad 0 eller 1 må tekkingen skiftes ut, men tidspunktet for når dette er nødvendig er vanskelig å si noe om.

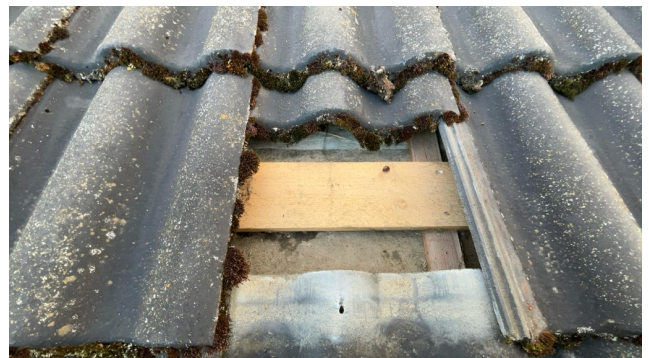
Kontroll av undertak.

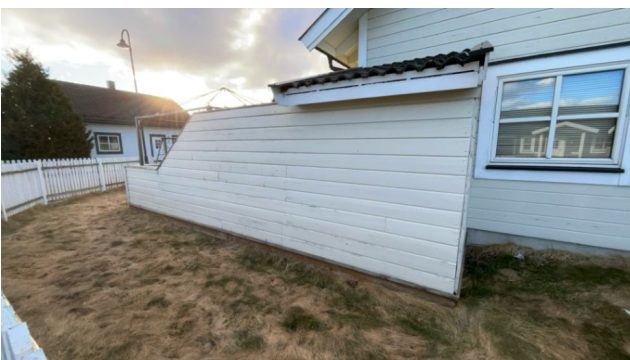
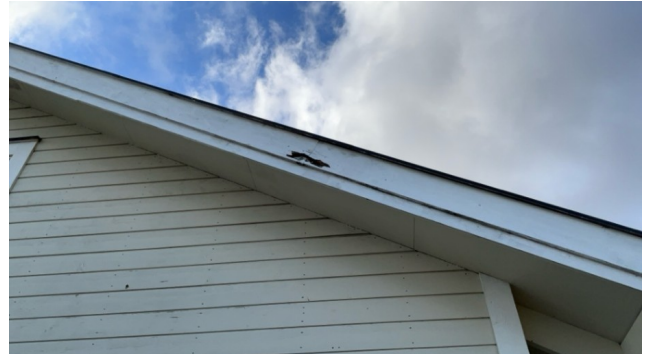
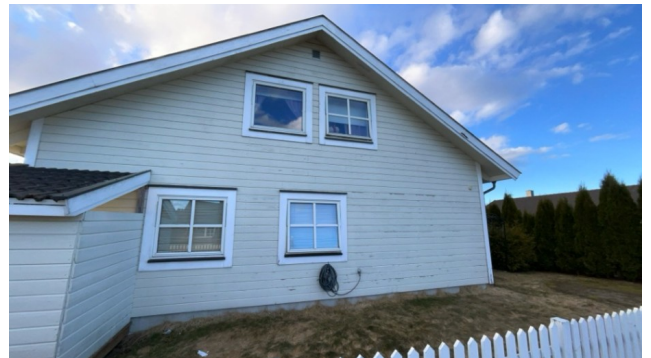
- Det er påvist betydelige råteskader i bordkledningen.
- Det er værslitt/oppsprukket trevirke/trepaneler.

Synlig elde og skader.

- Det må foretas tiltak for å lukke avviket.
- Råteskadet trekledning må skiftes ut.
- Råteskader i bordkledningen vil fortsette å utvikle seg både i tilliggende bordkledning og til bakenforliggende veggkonstruksjon, dersom en ikke foretar tiltak.

Husvask og overflatebehandling er påregnelig på kort sikt. Pris må innhentes for faktiske kostnader.

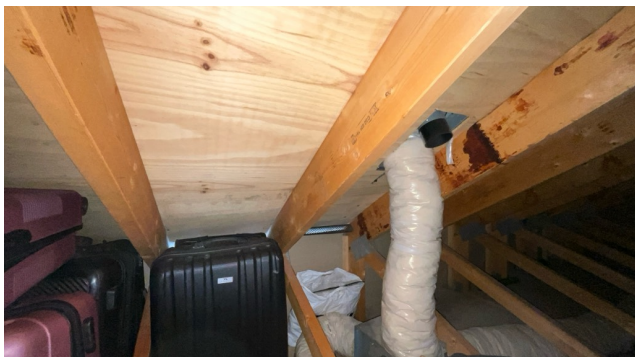
- Det er fra loft/kryploft påvist indikasjoner på at det er punktering av dampsperrer, som medfører svekket effekt av dampsperrfunksjonen.
- Det er påvist avvik rundt gjennomføringer i takflaten.

Kontroll rundt rørgjennomføringer.

- Det bør gjøres lokale tiltak.

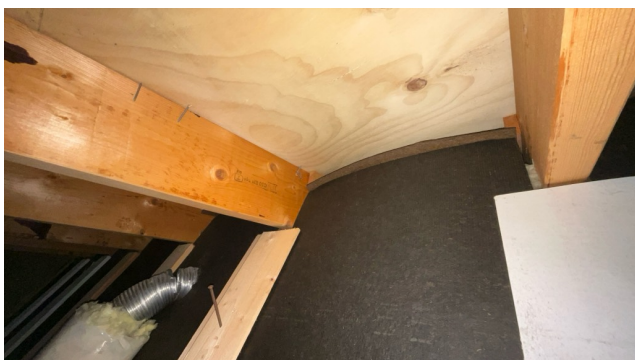
Synlige luftespalter.

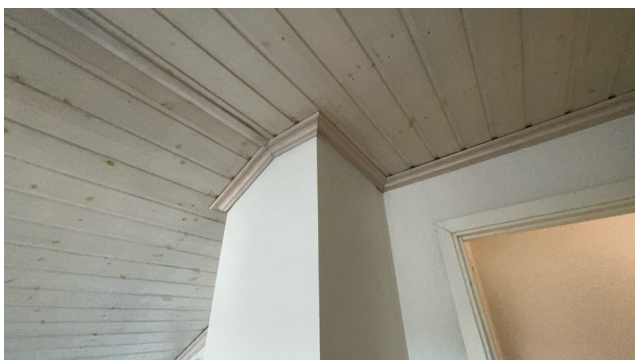
Kontroll rundt pipeløp. Ingen tegn til lekkasjer på befaringdagen.

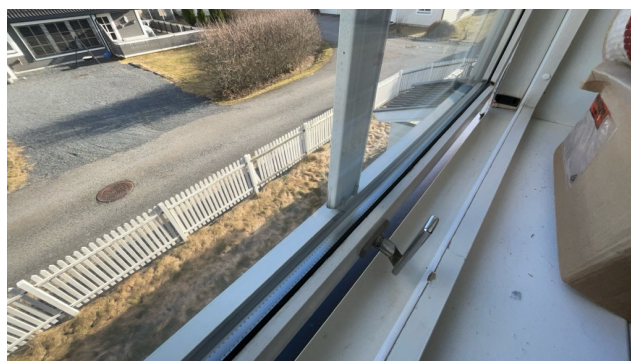
Noe skadet vindu på soverom i 2.etg. Lokal utbedring eller utskiftninger er påregnelig.

- Det er påvist at enkelte vinduer er vanskelig å åpne/lukke.
- Det er påvist avvik rundt innsettsdetaljer.
- Karmene i vinduer er slitte og det er sprekker i trevirket.
- Vinduene har råteskader.

Synlige skader der vindu ikke lar seg lukket fullstendig.

- Vinduer med råteskader må erstattes med nye.
- Det må påregnes noe vedlikehold og at enkelte vinduer må skiftes ut.

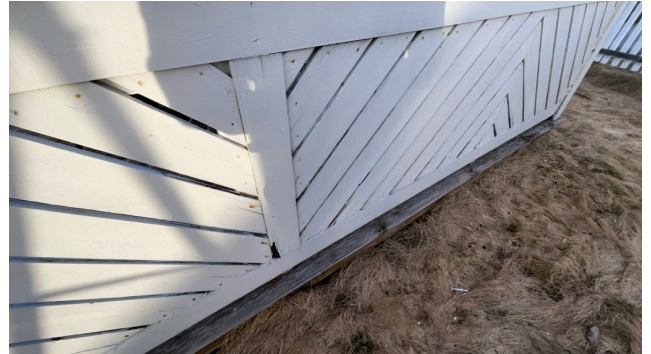
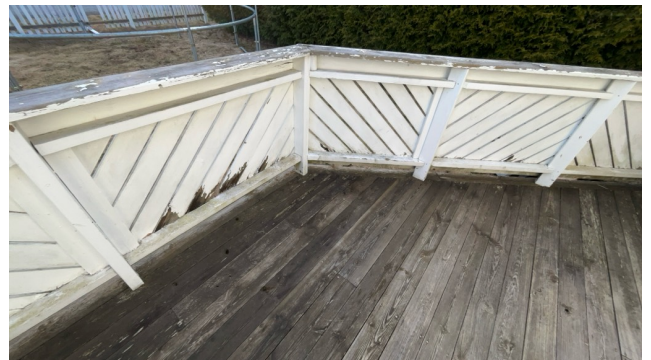
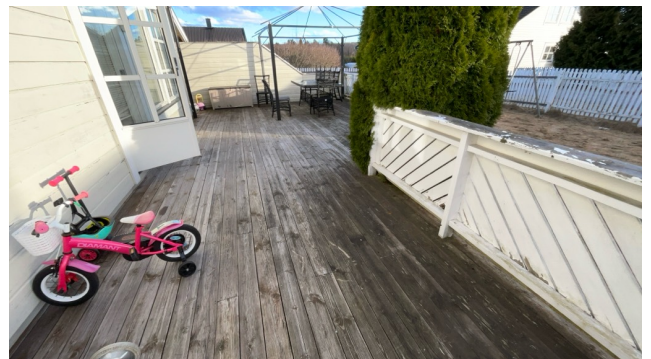
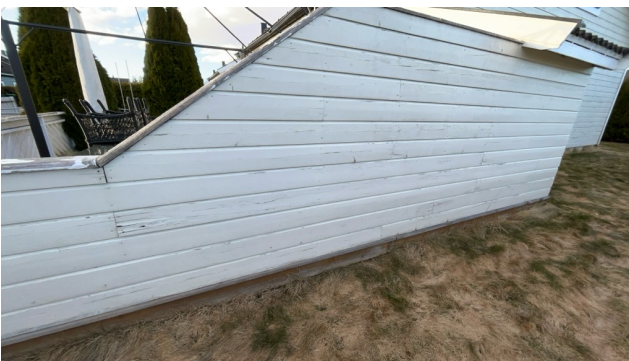
- Det er påvist fukt-/råteskader i konstruksjonen.
- Konstruksjonene har skjevheter.

- Råteskadet trekledning må skiftes ut.
- Råteskadede konstruksjoner må skiftes ut.
- Lokal utbedring må utføres.

Justering/oppretting av terrassen er normal å forventet på sikt med tanke på størrelse og vekt. Pris må innhentes for faktiske kostnader.

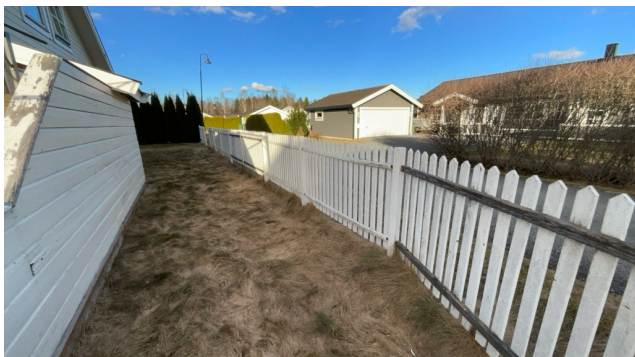
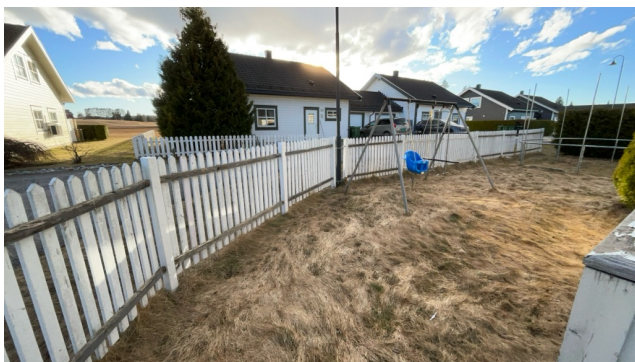
- Det er avvik:
- Noe synlige variasjoner og skjevheter. Lokale råteskader.

Kommende utskiftninger er påregnlige på kort sikt.

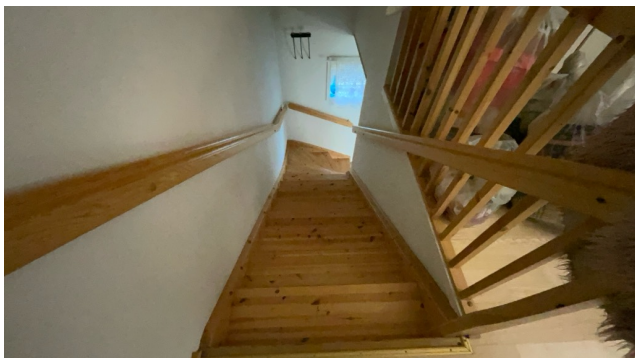
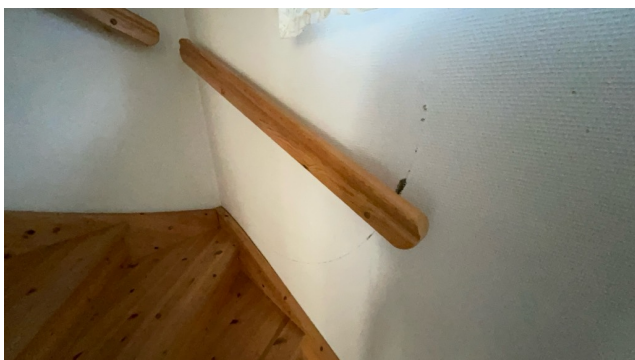
Håndløper må utbedres.

- Det bør gjøres lokale tiltak.

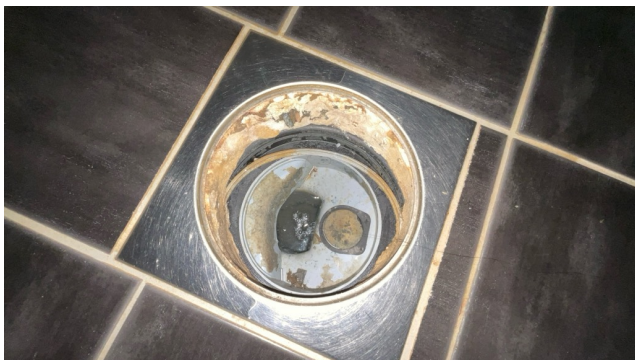
Kontroll av sluk.

- Det må etableres tilfredsstillende membran/tettesjikt i våtrommens våtzone. Alle forhold med tettesjikt, våtzone, sluk m.m. må dokumenteres. Manglende membran/tettesjikt medfører risiko for lekkasjer og fukt i konstruksjonen.

Det bør settes opp dusjkabinett før videre bruk av badet for å unngå ytterligere skader. Ved utbedringer/etablering av membraner kan det ikke utelukkes oppussing av badet i sin helhet med tanke på alder og minimal mulighet for lokal utbedring.

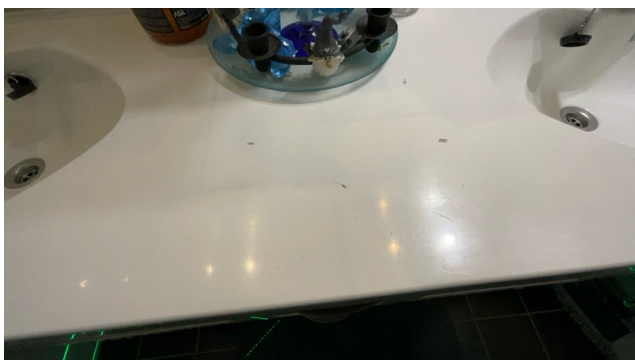
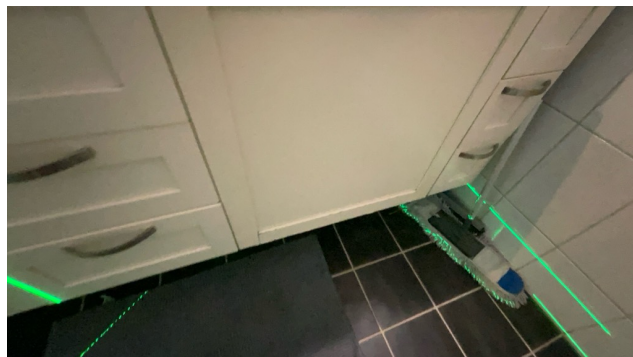
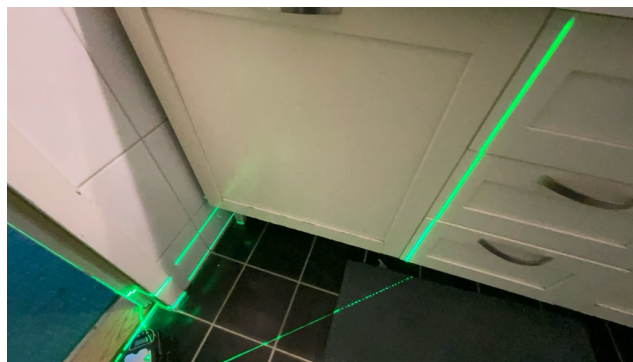
- Det er påvist riss/sprekker i utstyr på våtrommet.
- Det er påvist skader på innredning.

- Lokal utbedring må utføres.
- Riss er vanligvis overfladiske skader i servantens overflate eller glasur. Konsekvensene av riss er hovedsakelig kosmetiske.
- Dersom avvik ikke utbedres er det fare for videre skadeutvikling.

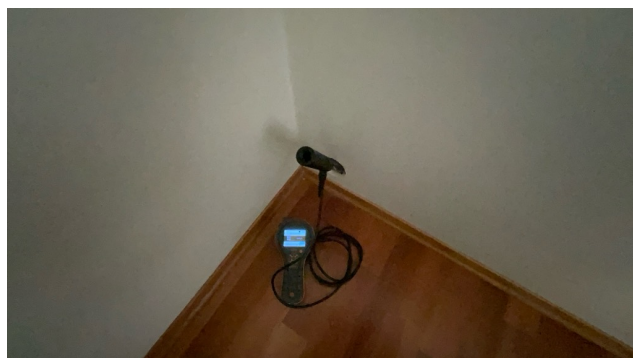
Hulltaking er foretatt uten å påvise unormale forhold. Hulltaking er foretatt ved/i Stue.

Utført hulltaking.

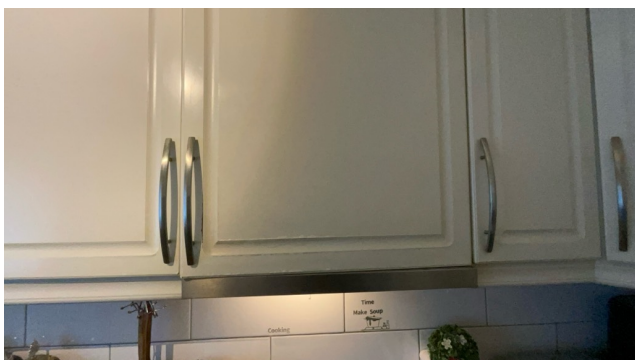
- Det er påvist at overflater/kjøkkeninnredning har omfattende skader.
- Det er påvist skader på overflater/kjøkkeninnredning utover normal slitasjegrad.

Prisestimat er fo lokal utbedring. Utskiftning av kjøkken i sin helhet vil prissjiktet øke.

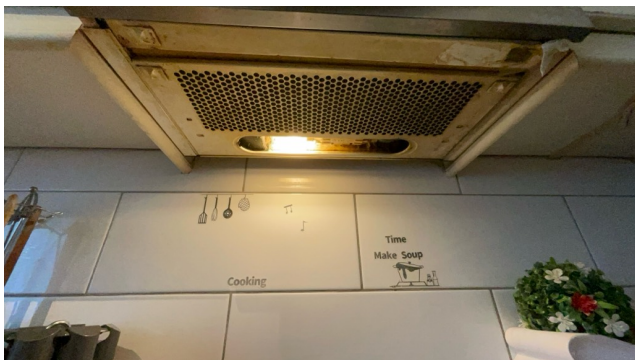
Ventilator må byttes.

- Det må gjøres tiltak for å lukke avviket.

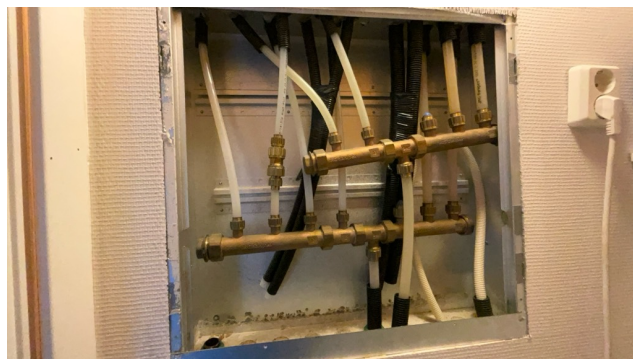
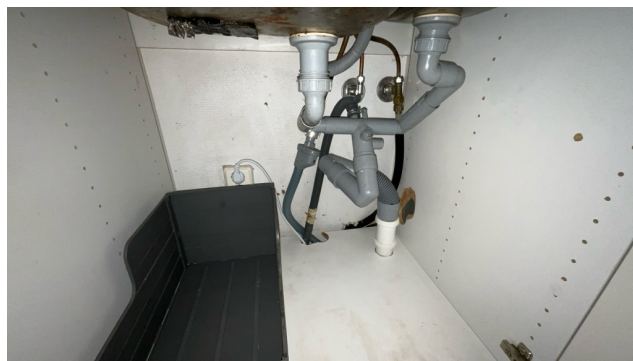
Besiktigelse av røropplegg.

- Det er ikke behov for utbedringstiltak siden anlegget fungerer i dag, men ut ifra alder kan skader plutselig oppstå på eldre anlegg.
- Tidspunkt for utskiftning av vannledninger nærmer seg.
- I forbindelse med oppgradering av våtrom vil det være naturlig med utskiftning av rør.
- Det må monteres tettemuffer i enden av varerørene.

Rørkurser bør merkes. Eier skal utbedre lekkasjen og er lagt til grunn for vurderingen.

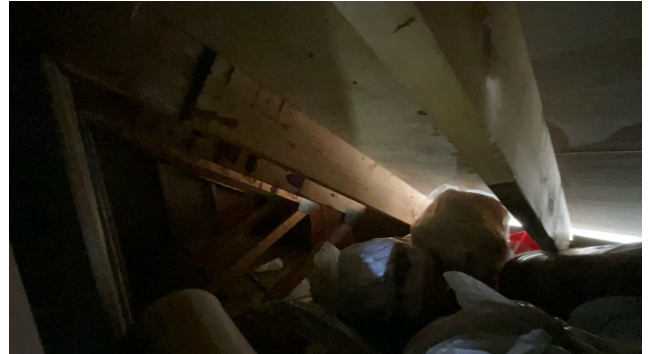
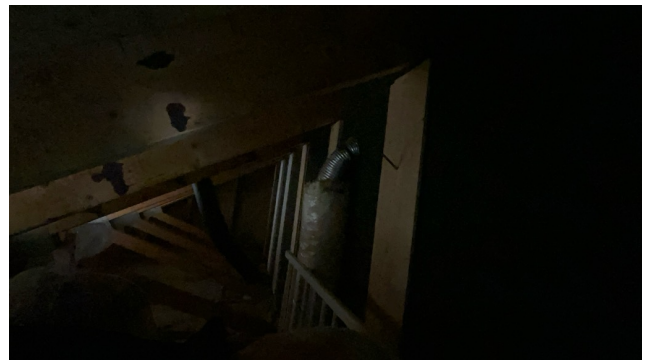
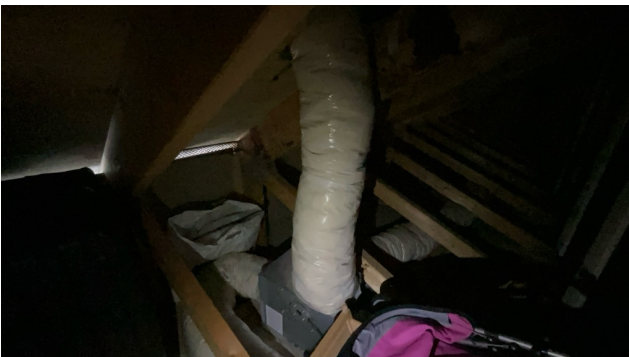
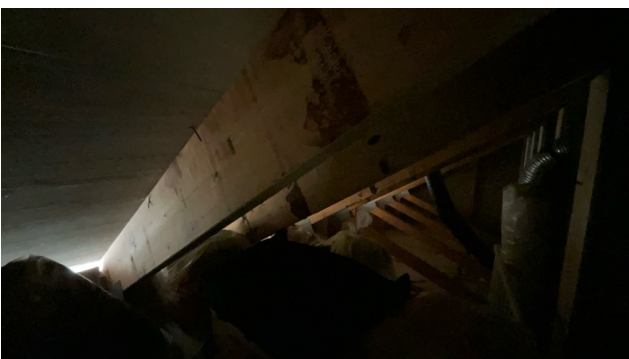
Tette rom ved lukket dør kan føre til kondens eller begrenset luftutskifting. Ventilspalter på dørblader bør opparbeides for økt luftgjennomstrømning. Kanaler bør etterkontrolleres og evt. utbedres. Rens av kanaler er påregnelig.

- Bedre ventilering må etableres.
