AURSKOG

Stadionveien 4B

# Familievennlig enebolig i kjede over to plan i hyggelig nabolag | Solrik terrasse på 50 kvm og hage | Garasje

Befaringsdato: 26.03.2026

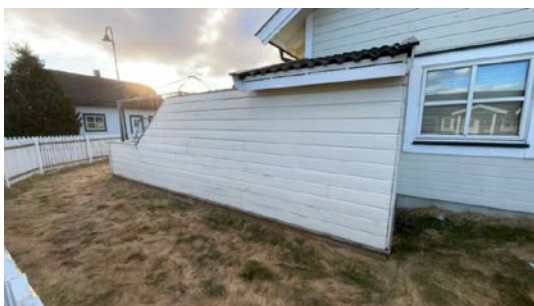
Synlig elde og skader.

Husvask og overflatebehandling er påregnelig på kort sikt. Pris må innhentes for faktiske kostnader.

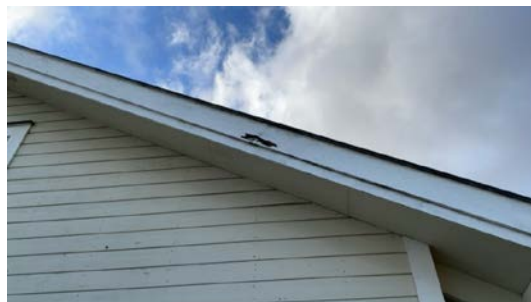
Synlig elde og skader.

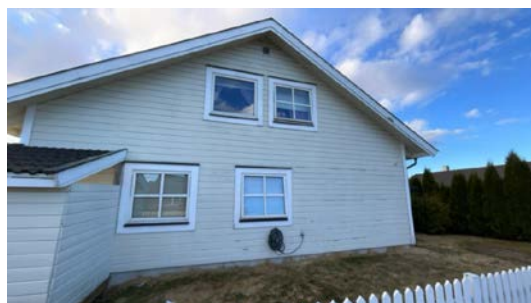
Synlig elde og skader.

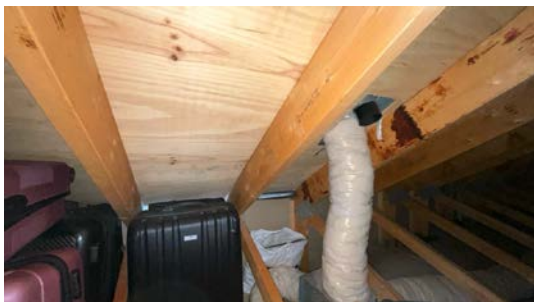
Kontroll rundt rørgjennomføringer.

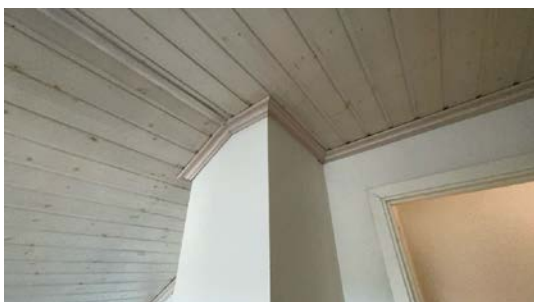
Kontroll rundt pipeløp. Ingen tegn til lekkasjer på befaringsdagen.

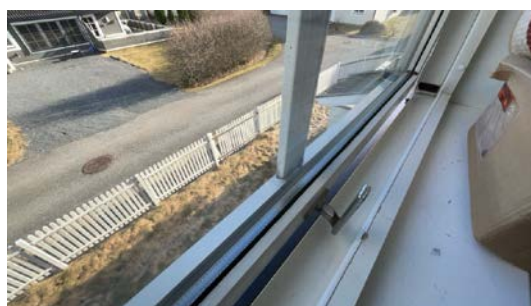
- Det er påvist at enkelte vinduer er vanskelig å åpne/lukke.
- Det er påvist avvik rundt innsettingsdetaljer.
- Karmene i vinduer er slitte og det er sprekker i trevirket.
- Vinduene har råteskader.

Synlige skader der vindu ikke lar seg lukket fullstendig.

- Vinduer med råteskader må erstattes med nye.
- Det må påregnes noe vedlikehold og at enkelte vinduer må skiftes ut.

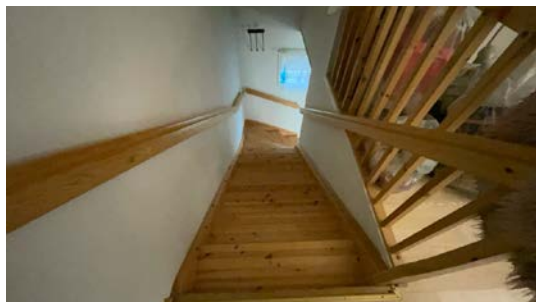
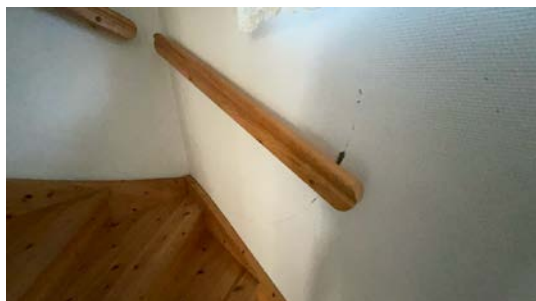
Håndløper må utbedres.

- Det bør gjøres lokale tiltak.

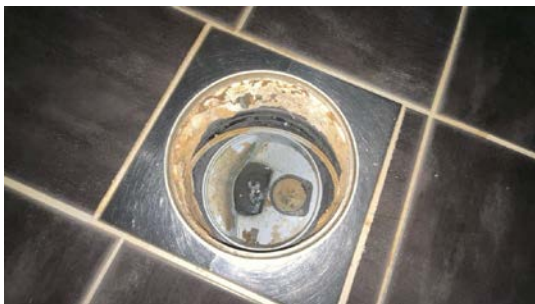
Kontroll av sluk.

Det bør settes opp dusjkabinett før videre bruk av badet for å unngå ytterligere skader. Ved utbedringer/etablering av membraner kan det ikke utelukkes oppussing av badet i sin helhet med tanke på alder og minimal mulighet for lokal utbedring.

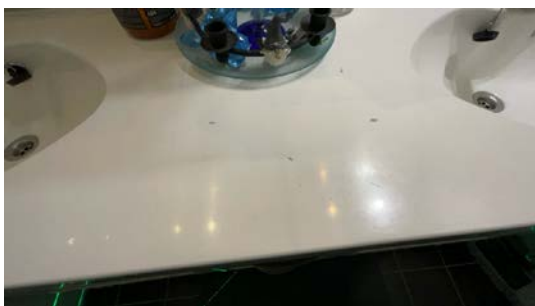
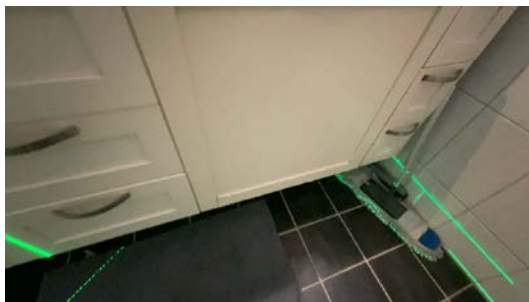
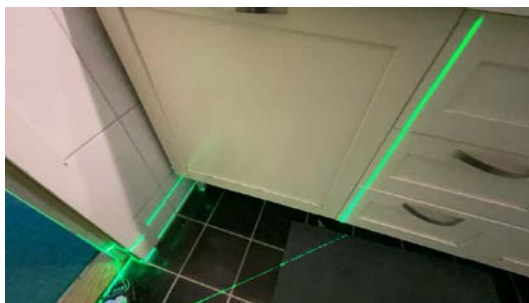
- Det er påvist riss/sprekker i utstyr på våtrommet.
- Det er påvist skader på innredning.

- Lokal utbedring må utføres.
- Riss er vanligvis overfladiske skader i servantens overflate eller glasur. Konsekvensene av riss er hovedsakelig kosmetiske.
- Dersom avvik ikke utbedres er det fare for videre skadeutvikling.

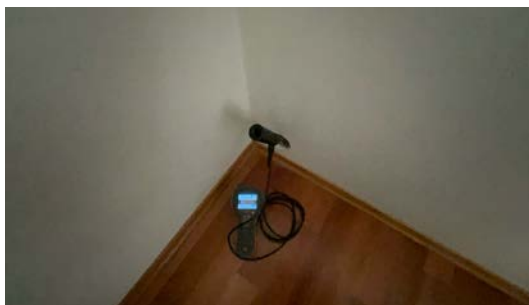
Hulltaking er foretatt uten å påvise unormale forhold. Hulltaking er foretatt ved/i Stue.

Utført hulltaking.

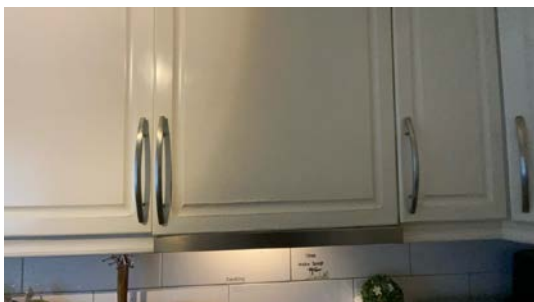
- Det er påvist at overflater/kjøkkeninnredning har omfattende skader.

- Det er påvist skader på overflater/kjøkkeninnredning utover normal slitasjegrad.

Prisestimat er fo lokal utbedring. Utskiftning av kjøkken i sin helhet vil prissjiktet øke.

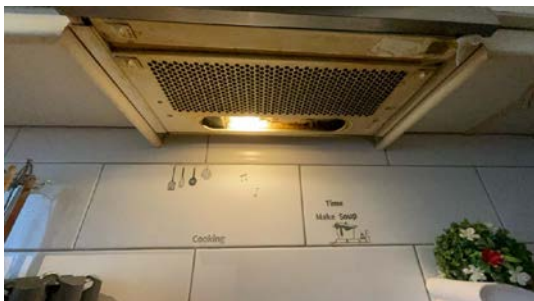
Ventilator må byttes.

- Det må gjøres tiltak for å lukke avviket.

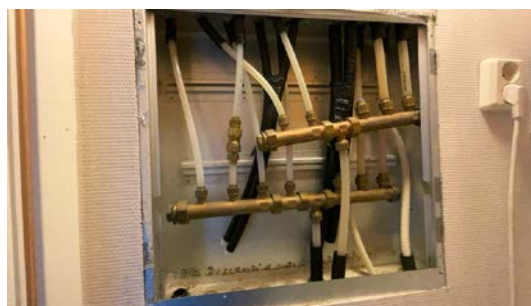
Besiktigelse av røropplegg.

Rørkurser bør merkes. Eier skal utbedre lekkasjen og er lagt til grunn for vurderingen.
