# Tilstandsrapport

Andelsleilighet i boligbygg med flere boenheter

Bernt Ankers gate 31, 0183 OSLO

Befaringsdato: 25.11.2025

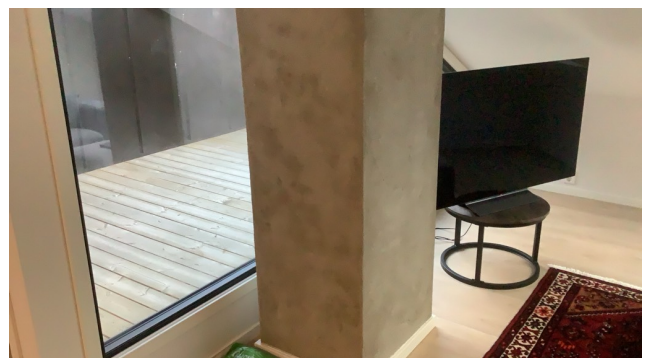
### TG 1 Pipe og ildsted

Bygningen har mursteinspipe.

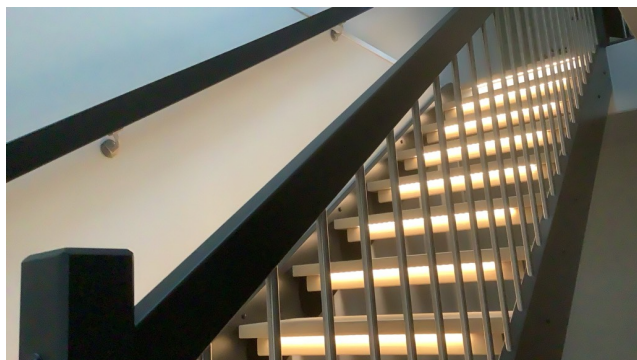
### TG 1 Innvendige trapper

Tretrapp med malte vanger og åpne eik inntrinn mellom etasjene.

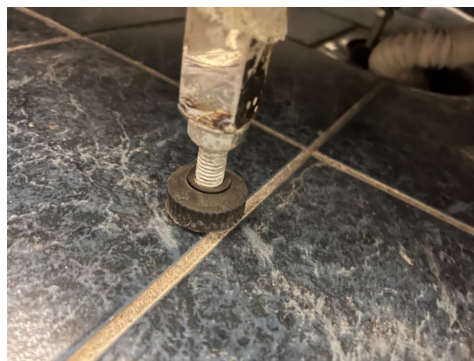
## Sluk, membran og tettesjikt

Synlig åpent sluk under dusjkabinett med synlig klemringsfunksjon og tilfredsstillende membranløsning. Synlig smøremembran på avløpsrør under servantskap.

- Mer enn halvparten av forventet brukstid er passert på membranløsningen.
- Sluk har begrenset mulighet for inspeksjon og rengjøring.

Sluk plassert under kabinett og har vanskelig tilgjengelighet. Smøremembran på vegg som er over 15 år og banemembran over 20 år blir vurdert til TG2 i rapporten. Dette badet er nå over 20 år gammelt. TG 2 gis med bakgrunn i at mer enn halvparten av forventet brukstid for membran/tettesjikt er oppbrukt.

- Det er viktig å merke seg at levetiden til en membran varierer basert på kvalitet, installasjon og bruk. Eldre membraner kan bli sprø og sprekke opp, noe som fører til at de mister sin vanntettende funksjon. Dette kan resultere i vannlekkasjer gjennom vegger og gulv og fuktskader.
- Når sluket har begrenset tilgang, er det vanskelig å rengjøre sluket og å inspisere den for å oppdage skader i membranen/fuger rundt sluket, som er avgjørende for å forhindre lekkasjer.

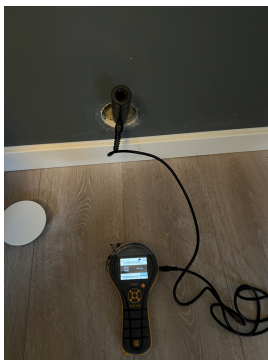
### ! TG 0 Tilliggende konstruksjoner våtrom

Hulltaking er foretatt uten å påvise unormale forhold. Hulltaking er foretatt ved/i soverom. Fuktkvotemåling (vekt%) i konstruksjonen ble målt til 0.

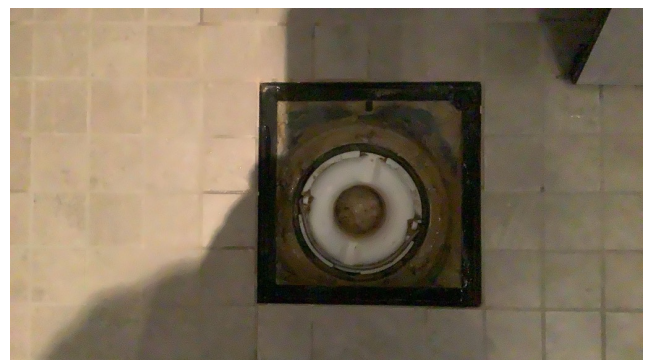
### ! TG 1 Sluk, membran og tettesjikt

Det er montert sveisemembran og plastsluk med klemring på bad.

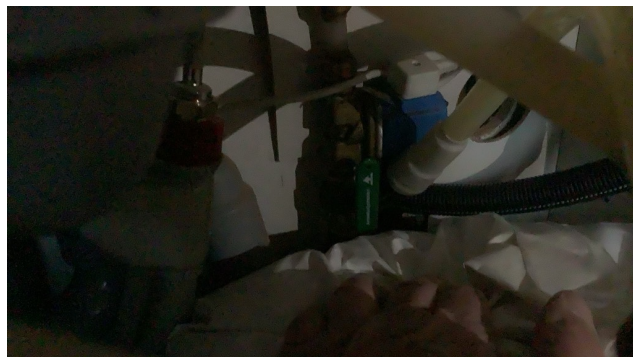
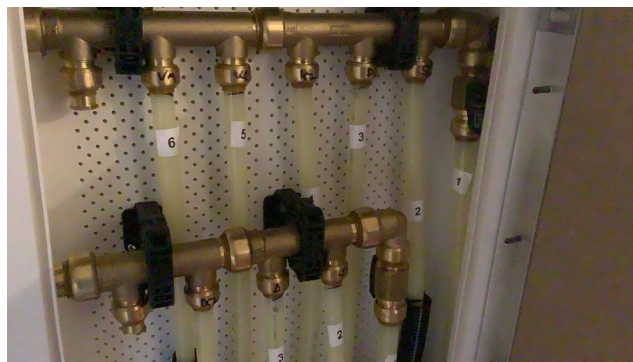
### ! TG 1 Vannledninger

Hoved vann tilførselsrør i kobber lagt skjult i kanaler.  
Hoved stoppekran i kjøkkenbenk 4. etasje. Fordelingsskap på bad på loft.
