# Tilstandsrapport

Rekkehus i borettslag

Lyshovden 211, 5148 FYLLINGSDALEN

Befaringsdato: 09.03.2026

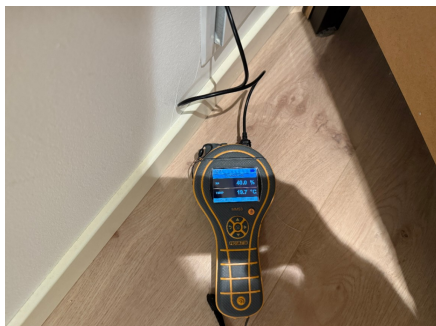
- Overvåk tilstanden jevnlig. For å få tilstandsgrad 0 eller 1 må tettesjiktet skiftes ut, men tidspunktet for når dette er nødvendig er vanskelig å si noe om.
- Eldre membraner svekkes naturlig over tid, noe som kan medføre redusert tettefunksjon og øke risikoen for utettheter og fuktskader på sikt.

Relativ luftfuktighet ble målt med probe. Den viste relativ luftfuktighet på 40,0% ved en temperatur på 19,7 grader.

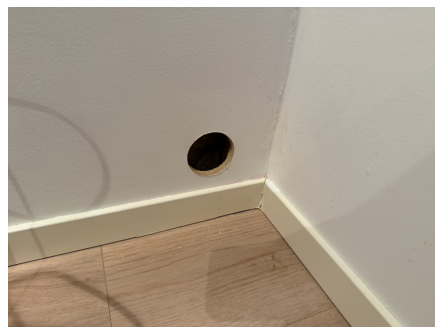
Det ble gjort funksjonstest av ventilator uten å avdekke avvik med avtrekk.

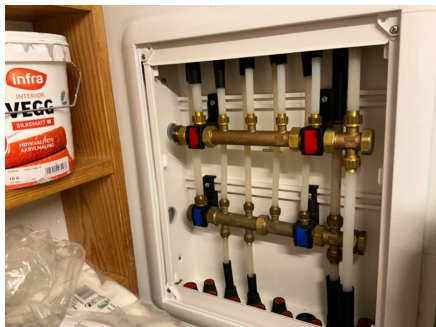
- Det er ikke behov for utbedringstiltak siden anlegget fungerer i dag, men ut ifra alder kan skader plutselig oppstå på eldre anlegg.

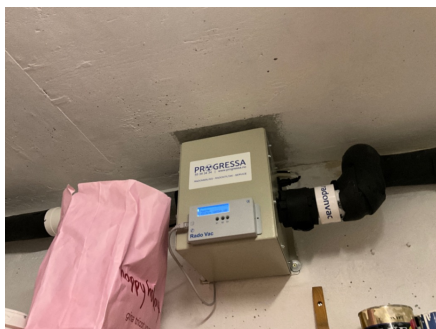
Radonvifte fra Progressa, montert i den minste boden i underetasjen.

Det er montert radonvifter i regi av borettslaget i alle rekkehusene.
