# Tilstandsrapport

Fritidsbolig (hovedbolig)

Vassvikvegen 209, 5215 LYSEKLOSTER

# gnr. 22, bnr. 41

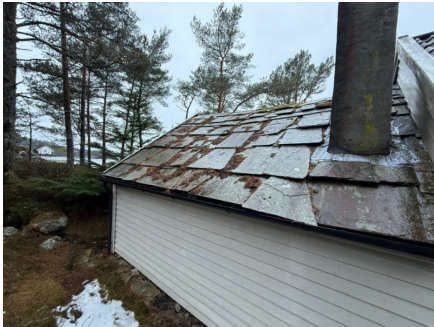
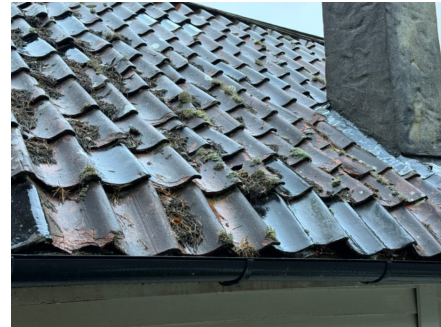
## TG 2 Nedløp og beslag

Takrenner og nedløp i plast.

**Vurdering av avvik:**

- Overvåk tilstanden jevnlig. For å få tilstandsgrad 0 eller 1 må beslag/renner/nedløp skiftes ut, men tidspunktet for når dette er nødvendig er vanskelig å si noe om.
- Når takrenner og nedløp eldes, øker risikoen for lekkasjer som kan medføre kostbare skader på underliggende konstruksjoner dersom tiltak ikke utføres i tide.
