# Tilstandsrapport

Boligbygg med flere boenheter

Fjellgata 51, 0655 OSLO

Befaringsdato: 24.04.2025

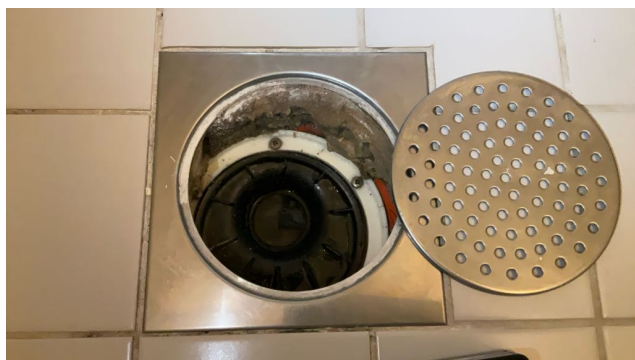
- Det er påvist at flisfuger har riss/sprekker.
- Det er påvist at høydeforskjell fra topp slukrist til gulv/synlig topp membran ved dørterskel er mindre enn 25 mm.
- Det er påvist avvik på varmekilde.

Sluk.

- Det må gjøres tiltak på varmekilde.
- Våtrommet fungerer med dette avviket.

Utbedring av påviste avvik bør vurderes opp mot rehabilitering av hele rommet.

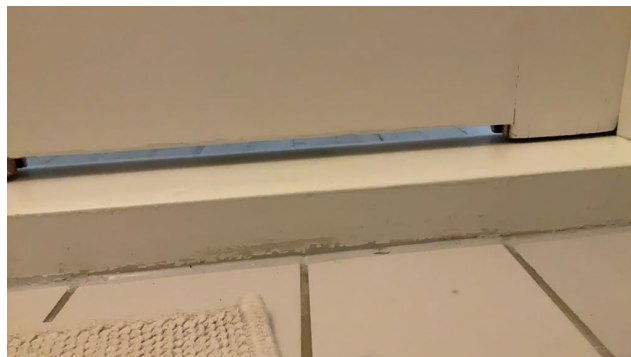
Overstrømming under døren.

For å oppnå TG 1 på dette punktet er det et krav at det er vifteavtrekk. De fleste borettslag/sameier tillater ikke at den enkelte beboer utfører inngrep på kanalanlegget da dette kan ødelegge ventileringen for andre tilkoblede leiligheter. I praksis er dermed avviket ikke mulig å rette.

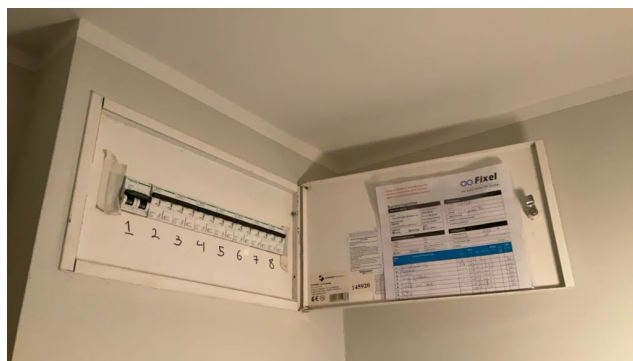
Sikringsskap.
