# Tilstandsrapport

Boligbygg med flere boenheter

Øvre Kjellerstuvei 10, 2007 KJELLER

Befaringsdato: 12.02.2026

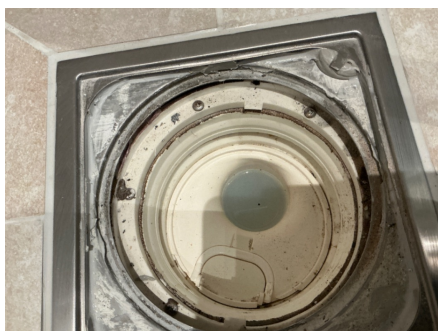
### TG 2 Sluk, membran og tettesjikt

Sluket er i plast. Synlig membran i sluket.

- Det er avvik:

- Membranen har passert halvparten av forventet levetid.

Når membranen eldes, svekkes den gradvis og kan utvikle mindre utettheter som slipper fukt ned i konstruksjonen. Hvor raskt dette skjer avhenger av kvalitet, utførelse og bruk, og regelmessig tilsyn er viktig. En full oppgradering med nytt tettesjikt må påregnes på sikt, selv om det er vanskelig å si nøyaktig når.

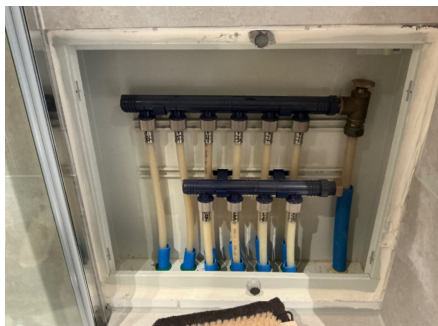
#### TG 1 Vannledninger

Innvendige vannledninger er av plast (rør-i-rør).

Hovedstoppekran: Plassert i fordelerskap på bad.

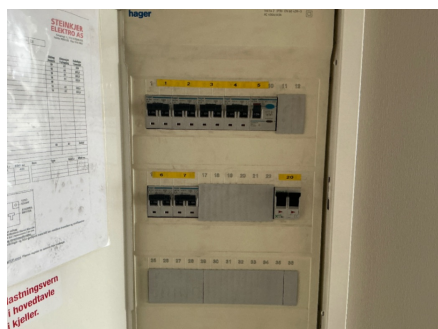
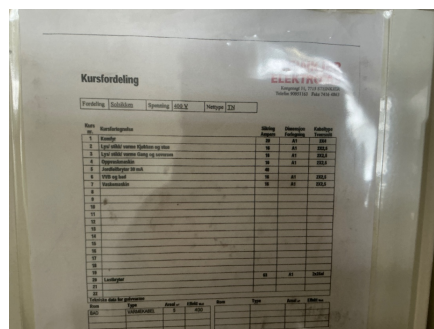
Sikringer av automatsikringer.

**Ja** På bakgrunn av manglende samsvarserklæring bør det gjennomføres en utvidet el-kontroll av kvalifisert elektrofaglig personell etter NEK 405-2-3 eller tilsvarende, for å kartlegge anleggets faktiske tilstand og avklare eventuelt behov for tiltak. Feil eller mangler på det elektriske anlegget kan medføre økt mulighet for brann- og støtfare.

DLE anbefaler alle å ha utvidet el-kontroll hvert 5 år og på bakgrunn av dette anbefales det å gjennomføre en kontroll.
