# Tilstandsrapport

- 🏠 Andelsleilighet
- 📍 Herslebs gate 21, 0561 OSLO
- 📖 OSLO kommune
- # gnr. 229, bnr. 239
- # Andelsnummer 37

Befaringsdato: 20.03.2026

Rapportdato: 26.04.2026

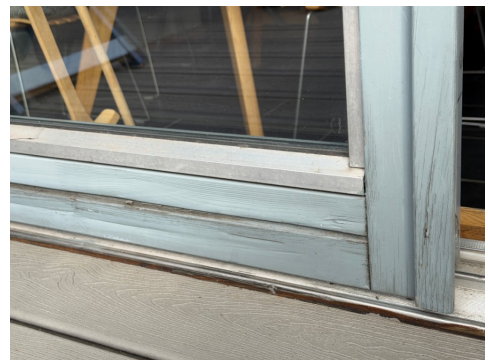
- Karmene i dører er værslitte utvendig og det er sprekker i trevirket.

Sprekk i bunnstokk på en dør.

Vårslitt utvendige dører - sprekk i bunnstokk på bilde.

- Det må foretas lokal utbedring.

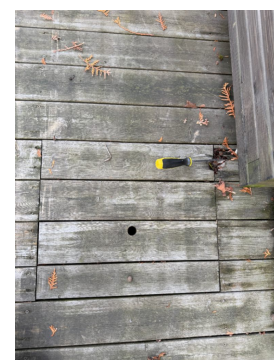
Værslitt orginalt tredekke. Råte ved en slukluke.

Råte i gulv ved en luke

Ingen akutte tiltak nødvendig. Balkonger/terrasser er ofte sameiets/borettslagets ansvarsområde uten at det er sjekket spesifikt i dette tilfellet.

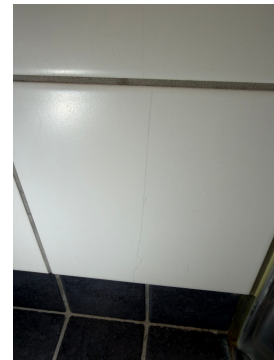
Mer enn halvparten av forventet brukstid er oppbrukt på membranløsningen i vegg. Sprekk i en veggflis nede i dusjsone.

Sprekk i en veggflis nede i dusjsone.

Overvåk tilstanden jevnlig. For å få tilstandsgrad 0 eller 1 må tettesjiktet skiftes ut, men tidspunktet for når dette er nødvendig er vanskelig å si noe om.

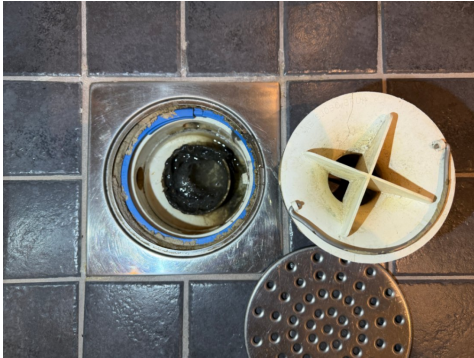
- Mer enn halvparten av forventet brukstid er passert på membranløsningen.

Sluk i dusjsone.

- Det er viktig å merke seg at levetiden til en membran varierer basert på kvalitet, installasjon og bruk. Eldre membraner kan bli sprø og sprekke opp, noe som fører til at de mister sin vanntettende funksjon. Dette kan resultere i vannlekkasjer gjennom vegger og gulv og fuktskader.

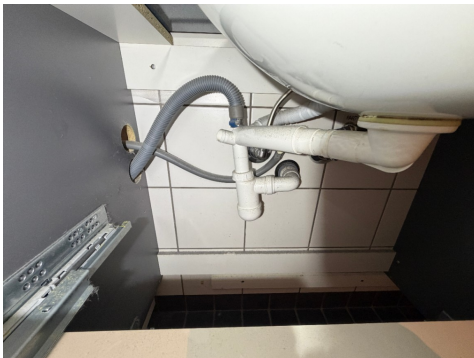
- Det er ikke påvist tilfredsstillende løsning for å synliggjøre lekkasje fra innebygget sistene.

Røropplegg i servantskap

- Ved implementering av innebygget sistene var det ikke krav om lekkasjesikring, konstruksjonen bør jevnlig observeres.

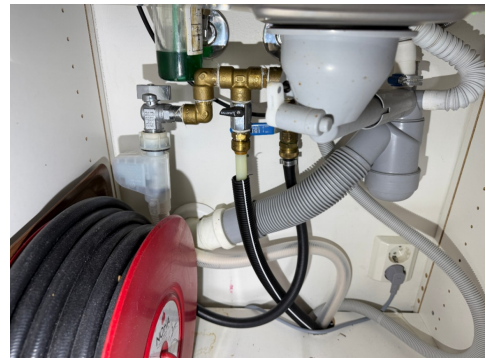
Røropplegg i kjøkkenbenk

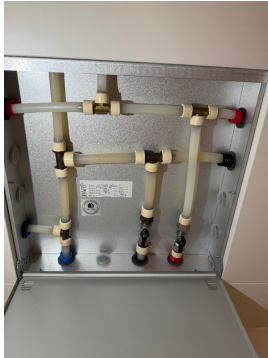
Rørskap i baderomshimling med 2 x stoppekraner.

- Rørkurser på rør-i-rør system bør merkes.
