# Tilstandsrapport

3-ROMS LEILIGHET I 1.ETASJE MED  
INNGLASSET BALKONG

Løvenstadvegen 12 B, 2006  
LØVENSTAD

Befaringsdato: 18.03.2026

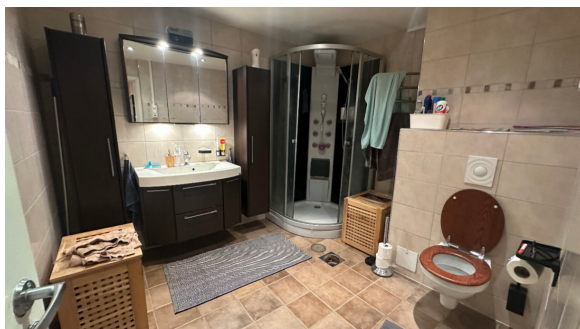
## 1.ETASJE > BAD

Det er registrert stedvis riss i flisfuger.

Sprekk/riss i fliser i våtrom har i utgangspunktet liten betydning for funksjonaliteten på badet så sant membransjikt bak fliser er tett.

- Det er avvik:
- I henhold til dagens krav skal det være en høydeforskjell på 25 mm mellom topp slukrist og topp membran ved terskel. Om membran ikke er synlig ved terskel, måles høydeforskjellen mellom topp slukrist og topp flis ved terskel (der evt. vann kan renne ut i tilstøtende rom).
- Fallforholdet utenfor dusjonen tilfredsstiller ikke fullt ut minimumskravet til fall i henhold til krav. Fall i dusjonen lot seg ikke kontrollere/måle på befaringstidspunktet grunnet manglende tilkomst.
- Det ble registrert noe antydning til hulrom i enkelte fliser, samt stedvis mindre riss i flisfuger. Dette vurderes å ha begrenset betydning i seg selv, så lenge membranen under flisene er intakt.

Konsekvens – Avvik i høyde kan medføre at lekkasjevann renner ut av rommet. Fallforholdene kan også føre til at vann ikke ledes effektivt mot sluk, noe som øker risikoen for mindre vannansamlinger på gulvet.

- Det er avvik:
- Tettesjiktet (membran) har oversteget mer enn halvparten av den levealder som normalt kan forventes. Tettesjiktet nærmer seg moderniseringsbehov. Det er i praksis lite gjennomførbart å bare bytte tettesjikt. For å oppnå vanntette løsninger og overganger ved sluk, i gulv, rundt rørgjennomføringer og i overgang mellom gulv og vegg må hele rommet moderniseres. Om det i tillegg er eldre slukløsning bør det også påregnes å bytte dette. Det bemerkes at rommet oppfattes som funksjonelt med dagens bruk, men endret bruk med større fuktbelastning enn i dag kan fremprovosere avvik og på den måten fremskynde behovet for modernisering.
- Tilstandsgrad er satt som følge av manglende dokumentasjon på badets oppbygging samt evt. arbeider som er utført etter oppføring. Dette er i samsvar med gjeldende forskrifter og standarder.

Det ble ikke registrert unormale fuktindikasjoner ved befaring. Våtrommet fremstår i funksjonell stand, men fremtidig bruksmønster kan påvirke når modernisering bør vurderes. Men membran kan ikke lengre garanteres.

Konsekvens - Når tettesjiktet har passert over halvparten av forventet levetid, øker risikoen for fuktskader og lekkasjer over tid. Ved endret bruk eller økt fuktbelastning kan eksisterende løsninger svikte, og behovet for full oppgradering av badet kan oppstå tidligere som følge.

- Oppgradering av badet vil være naturlig ved eventuell modernisering og må til for å lukke avviket.

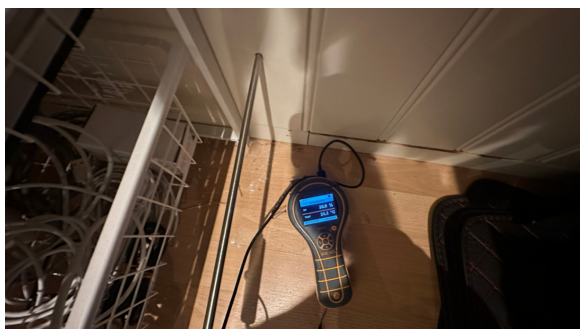
## 1.ETASJE > KJØKKEN

Komfyrvakt er installert.  
Aquastop/lekkasjesikring med sensor og magnetventil er ikke installert.  
Dette var ikke et krav på oppføringstidspunktet for kjøkkenet, men det anbefales å ettermontere slik løsning for å øke sikkerheten mot vannskader.

Bemerkning:  
Det er observert at flere fronter henger skjevt og har behov for lokale justeringer. Samt stedvis symptomer på mugg på vegg under vasken.  
Det er videre registrert normal og forventet bruksslitasje på overflater.

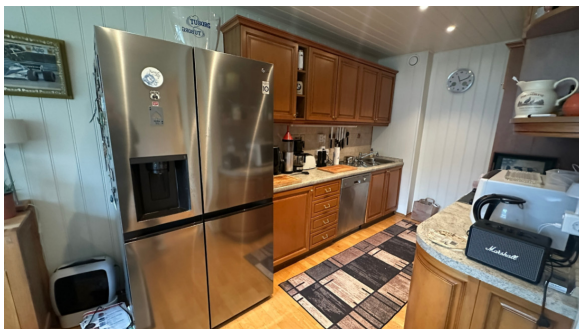
## 1. ETASJE > KJØKKEN

- Det er avvik:
- Mer enn halvparten av forventet brukstid er passert på innvendige vannledninger av kobber.
- Det er ikke installert lekkasjesikring med magnetventil og sensor på kjøkkenet.

Konsekvens – Konsekvensen kan være økt risiko for lekkasje og vannskade som følge av alder, samt uforutsette kostnader ved svikt.

- Tiltak:
- Det er ikke behov for utbedringstiltak siden anlegget fungerer som tiltenkt, men ut ifra alder kan skader plutselig oppstå på eldre anlegg. Ifm. oppgradering av våtrom og kjøkken vil det være naturlig med utskiftning av rør.

- For å lukke avviket må lekkasjevarsler med sensor og magnetventil ettermonteres.
- Konsekvens - Ved en eventuell vannlekkasje kan skadeomfanget bli større, siden det ikke er installert system som automatisk stanser vannet.
